Site MECABRIVE à Brive-la-Gaillarde (19)

Prélèvements d'air ambiant - Campagne d'août 2016

MECABRIVE Industries - Groupe Figeac Aéronautique
1, impasse Langevin – BP 366
19108 BRIVE-LA-GAILLARDE Cedex
Tél. : 05.55.92.75.16

Antea Group
Direction Régionale Grand-Ouest
Rue Jean Bart
31670 LABEGE
Tél. secrétariat : 05.61.00.70.40
www.anteagroup.fr

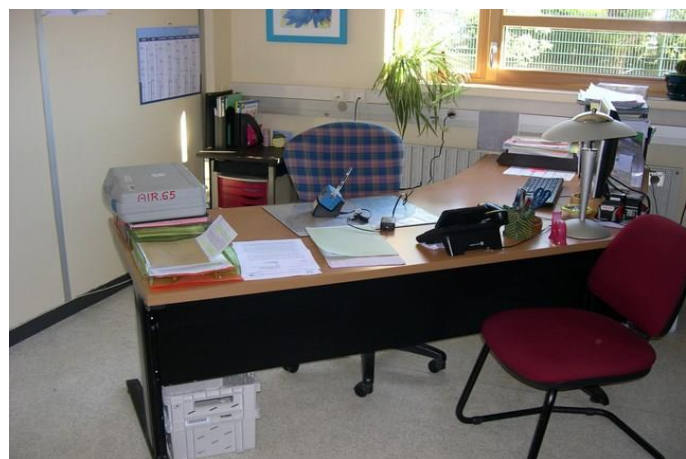
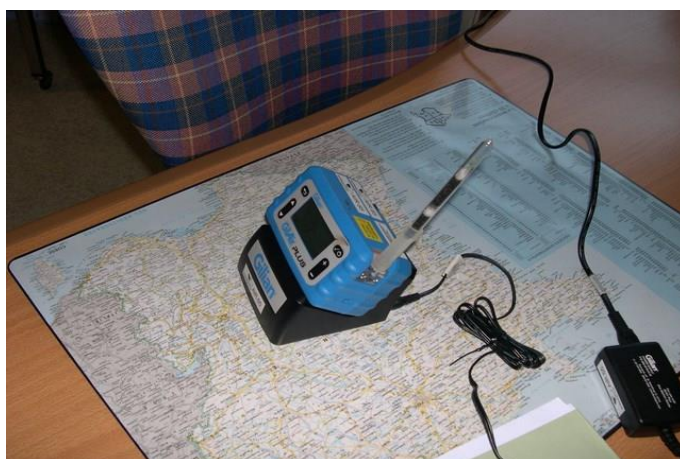
Bureau DDT opposé MECABRIVE (rez-de-chaussée)

Température intérieure (°C) 25,3

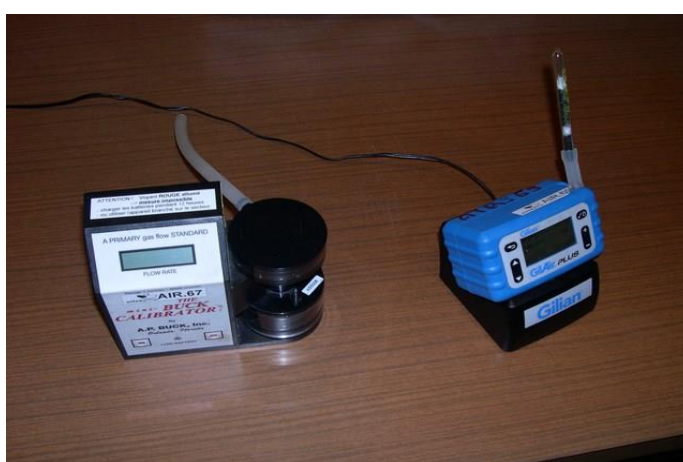
Vide sanitaire DREAL DDT

Remarque : Une dérogation à ce mode opératoire a été nécessaire pour le prélèvement d'air ambiant dans le vide sanitaire. En effet, à deux reprises, le charbon actif a été déconnecté involontairement de la pompe de prélèvement (la durée exacte de pompage n'est pas connue). Un dernier prélèvement a donc été mis en œuvre sur une durée plus courte le lendemain (le 25/08/2016) : 5h

Température intérieure (°C) 24,7

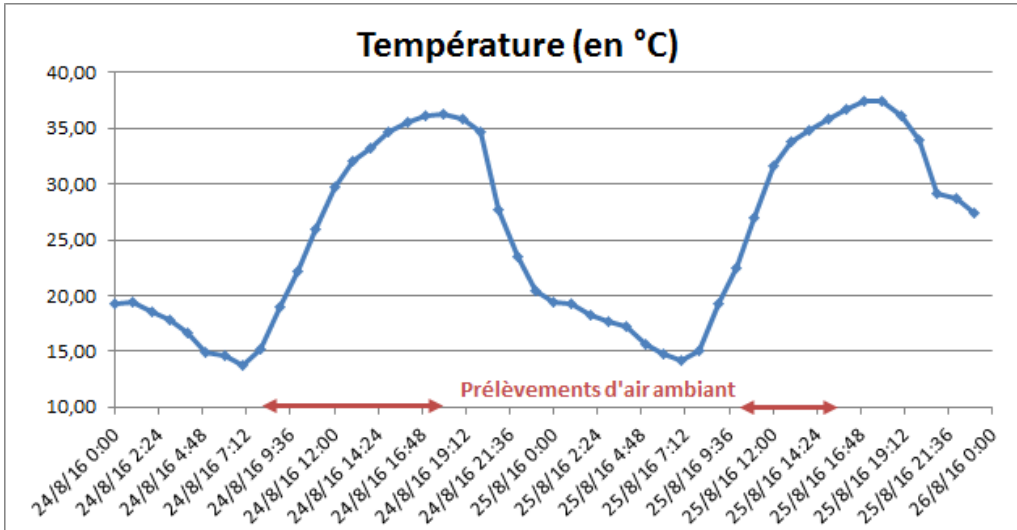
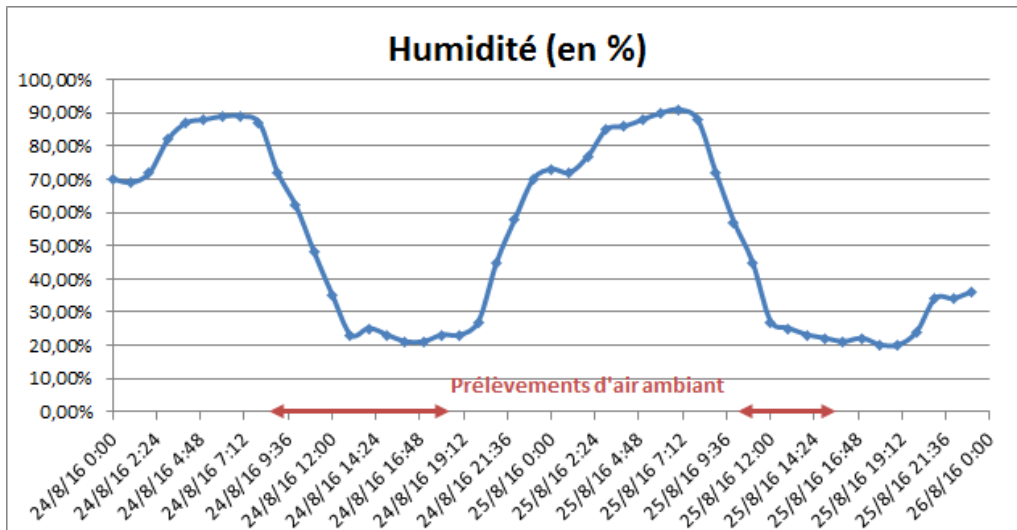
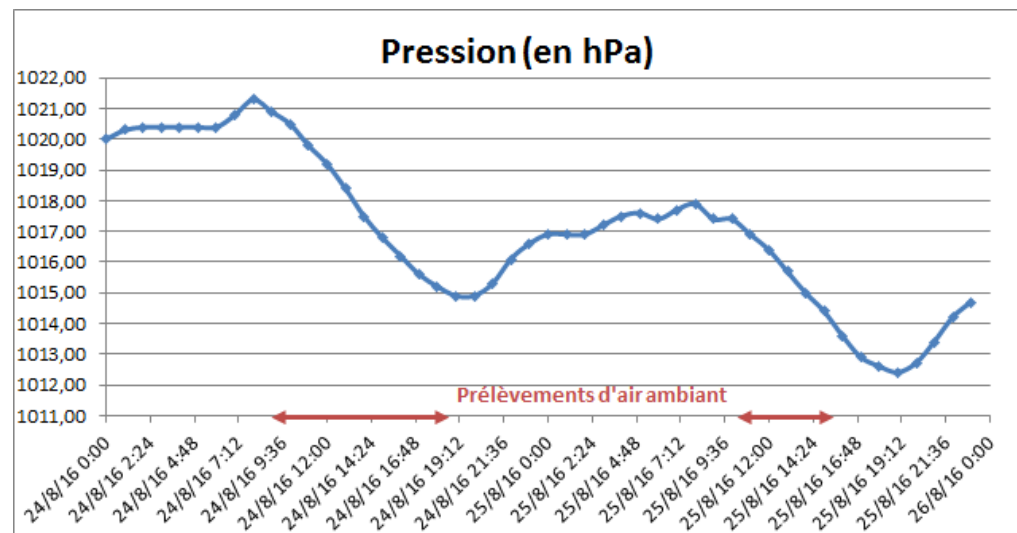
Les données fournies par les bases publiques des 24 et 25 août 2016 sur Brive-la-Gaillarde (19) sont présentés en Annexe 3. La campagne de mesures de la qualité de l'air ambiant a été effectuée pendant une période où la température moyenne était de 29-30°C et la pression atmosphérique moyenne était de 1 017-1 018 hPa. Cette campagne a ainsi été réalisée dans des conditions météorologiques relativement favorables au dégazage des polluants volatils (baisse des pressions de 1 021 à 1 014 hPa).

Données météorologiques fournies par les bases publiques du 24 et 25 août 2016 à la station de « Brive-Laroche Aéroport » Brive-la-Gaillarde (19)
