Site MECABRIVE à Brive-la-Gaillarde (19) Diagnostic des sources d'impact en COHV

Synthèse non technique

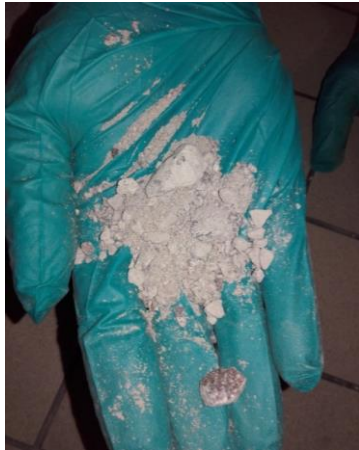
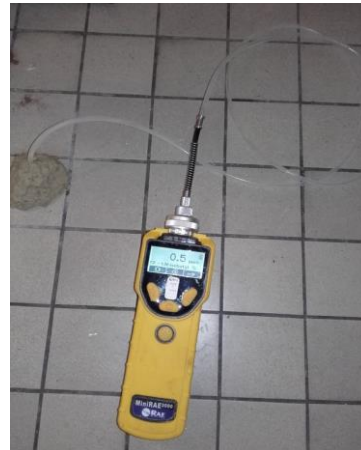
Point de prélèvement 1V

Les terres de 0.22 à 0.29 m

La mesure en cours

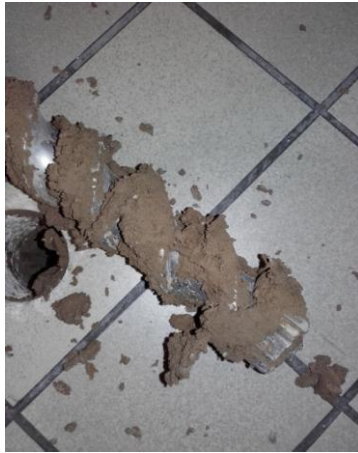
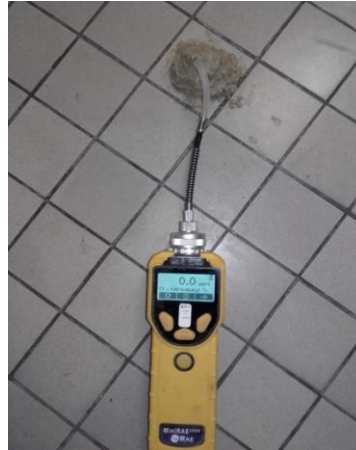
Point de prélèvement 2V

Les terres de 0.42 à 1.13 m

Profondeur (m)	Description lithologique	Observations / venue d'eau	PID
0 à 0.42	Dalle béton	RAS	
0.42 à 1,13	Limon marron légèrement humide	RAS	0

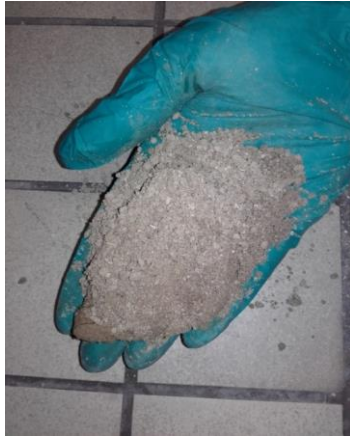
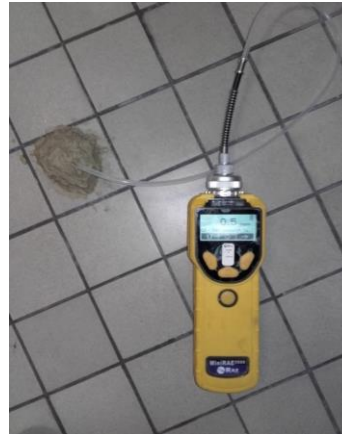
Point de prélèvement 3V

Les terres de 0.6 à 1.2 m

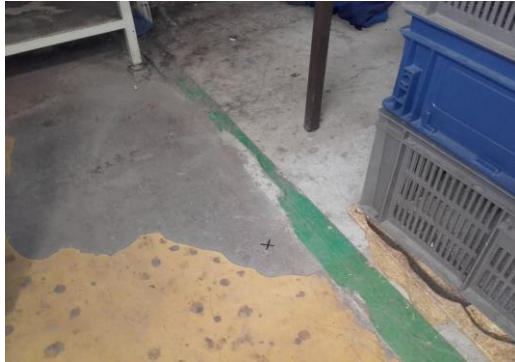
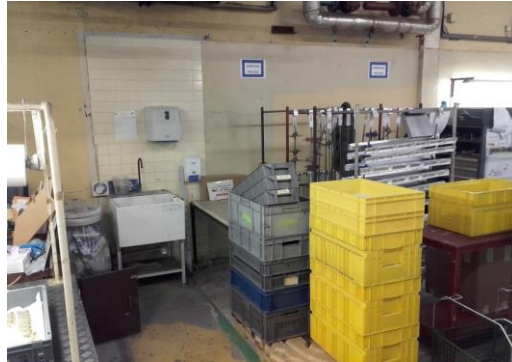
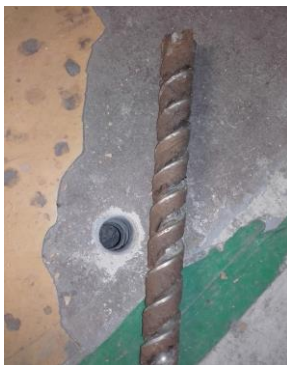
Point de prélèvement 1

Profondeur (m)	Description lithologique	Observations / venue d'eau	PID
0 à 0.12	dalle béton	RAS	
0.12 à 0.17	graviers	RAS	0
0.17 à 0.48	dalle béton	RAS	0
0.48 à 0,6	graviers ? Pas de remontées	RAS	0
0,6 à 1.1	limon marron	RAS	0

Matériel installé :		Tubage PEHD piézair (Øint : 290 mm)	Mesure PID à T= 1 min	Mesure PID à T= 13 min
Tube plein et bouchon :	de 0 à 0.5	Tubage crépiné : de 0.5 à 1.2	0,3 ppm	0,0 ppm

Les terres de 0.6 à 1.2 m

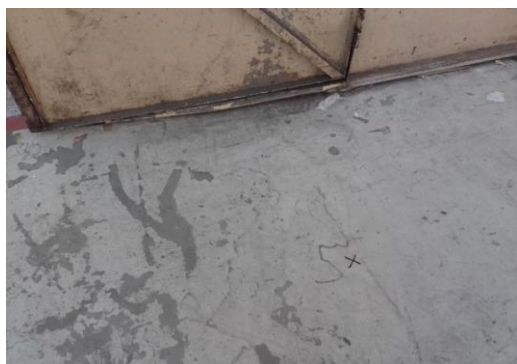
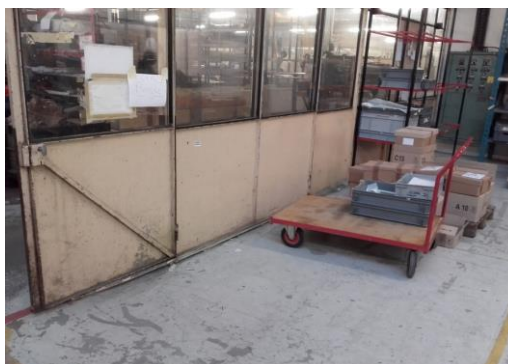
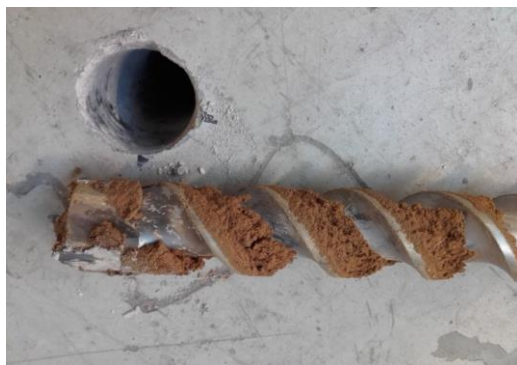
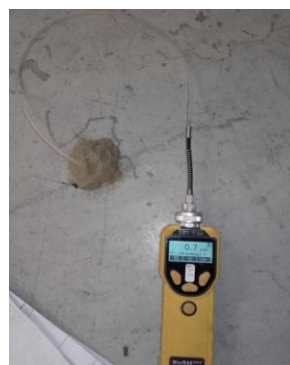
Point de prélèvement 3

Profondeur (m)	Description lithologique	Observations / venue d'eau	PID
0 à 0.12	dalle béton	RAS	
0.12 à 0.17	graviers	RAS	0
0.17 à 0.48	dalle béton	RAS	0
0.48 à 0,6	graviers ? Pas de remontées	RAS	0
0,6 à 1.2	limon marron	RAS	0

Matériel installé :		Tubage PEHD piézair (Øint : 290 mm)	Mesure PID à T= 1 min	Mesure PID à T= 15 min
Tube plein et bouchon :	de 0 à 0.5	Tubage crépiné : de 0.5 à 1.2	0,7 ppm	0,0 ppm

Les terres de 0.6 à 1.2 m

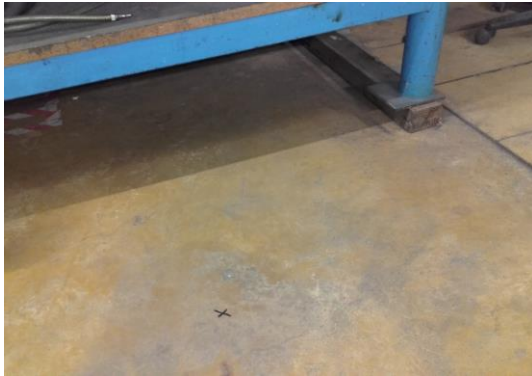
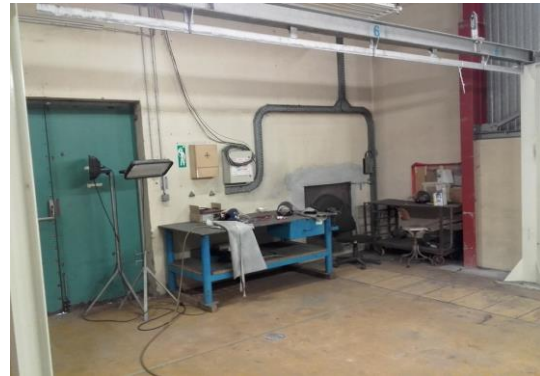
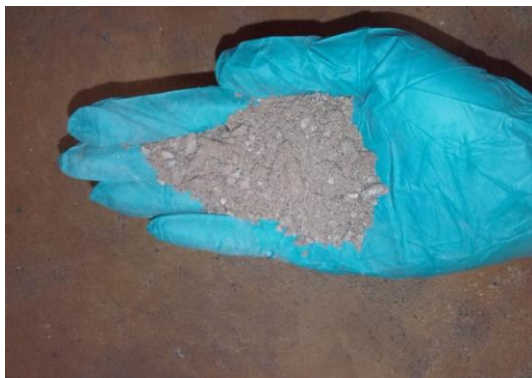
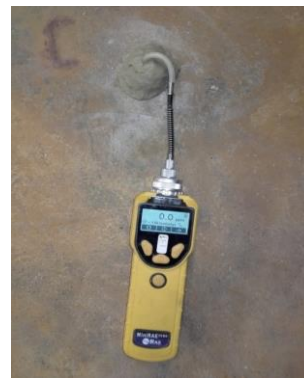
Point de prélèvement 5 - Stockage titane

Profondeur (m)	Description lithologique	Observations / venue d'eau	PID
0 à 0.15	dalle béton	RAS	
0.15 à 0.2	cailloux/graviers	RAS	0
0.2 à 1.2	limon marron sec	RAS	0

Matériel installé :		Mesure PID à T= 1 min	Mesure PID à T= 7 min
Bouchon	de 0 à 0.06	0,5 ppm	0,2 ppm
	Chambre en position ouverte : de 0.06 à 0.6

Les terres de 0.15 à 0.2 m

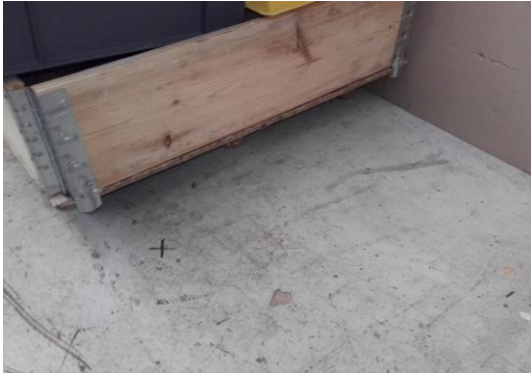
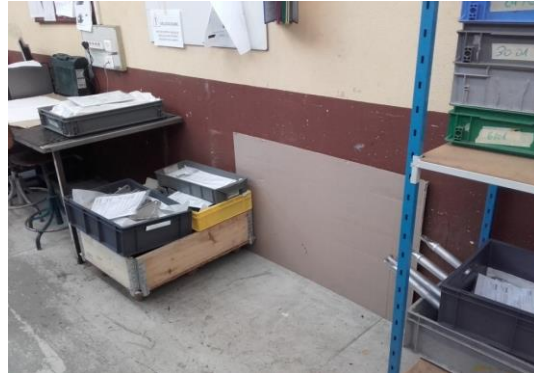
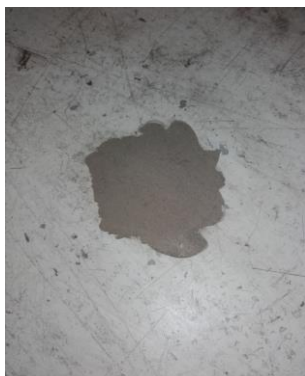
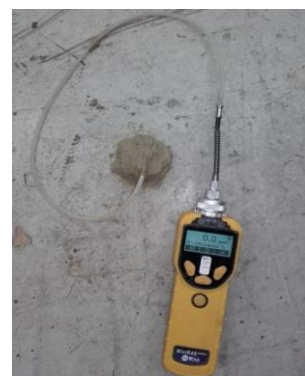
Point de prélèvement 6 - Allée

Profondeur (m)	Description lithologique	Observations / venue d'eau	PID
0 à 0.35	dalle béton	RAS	1,4
0.35 à 0.55	dalle béton	RAS	0
0.55 à 0.8	pas de remontées	RAS	0
0.8 à 1.2	limon marron	PAS	0

Matériel installé :		Mesure PID à T= 1 min	Mesure PID à T= 14 min
Tube plein et bouchon :	de 0 à 0.55	0,0 ppm	0,0 ppm
	Tubage PEHD piézair (Øint : 290 mm)		
	Tubage crépiné : de 0.55 à 1.2

Le bouchon de ciment

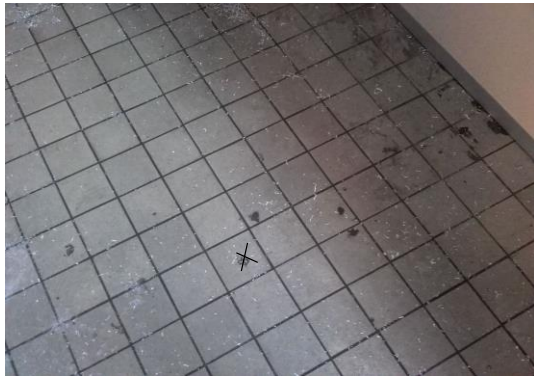
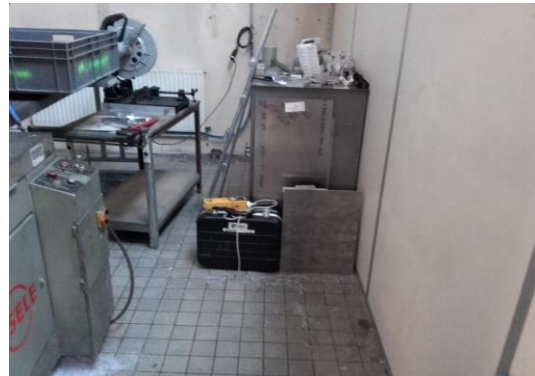
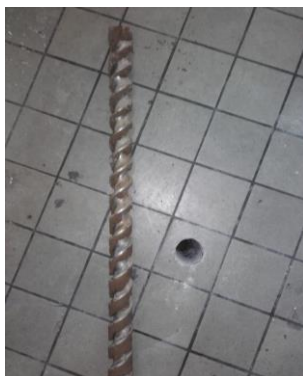
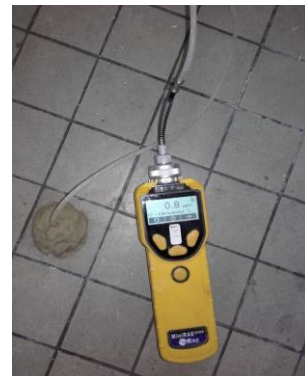
Point de prélèvement 7

Profondeur (m)	Description lithologique	Observations / venue d'eau	PID
0 à 0.2	dalle béton	RAS	
0.2 à 0.6	dalle ? Cailloux blancs, peu de remontées	RAS	0
0.6 à 1.20	limon marron	RAS	0

Matériel installé :		Mesure PID à T= 1 min	Mesure PID à T= 14 min
Tube plein et bouchon :	de 0 à 0.6	0,8 ppm	0,0 ppm
	Tubage crépiné : de 0.6 à 1.2

Les terres de 0.6 à 1.2 m

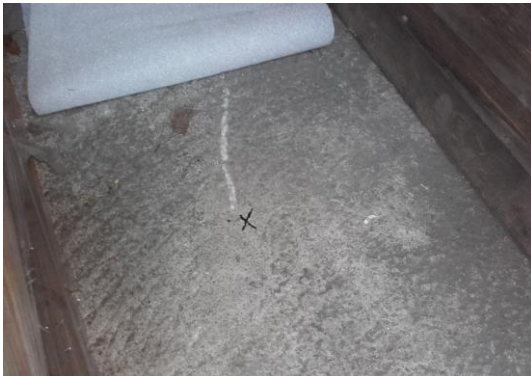
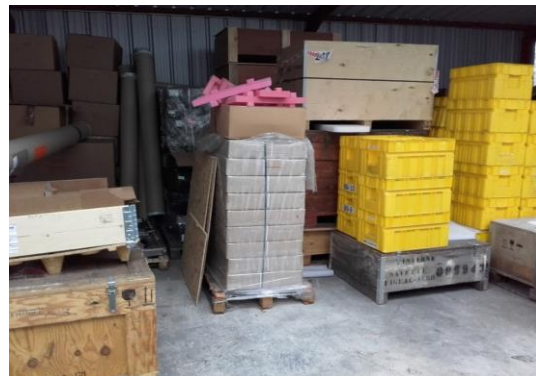
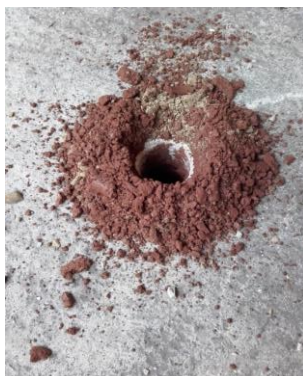
Point de prélèvement 8

Profondeur (m)	Description lithologique	Observations / venue d'eau	PID
0 à 0.18	dalle béton	RAS	
0.18 à 0.23	quelques graviers	RAS	0
0.23 à 0.55	limon marron sec	RAS	0
0.55 à 1.20	limon rougeâtre, légèrement humide	RAS	0

Matériel installé :		Sub-slab (Øint : 160 mm)	Mesure PID à T= 1 min	Mesure PID à T= 15 min
Bouchon	de 0 à 0.06	Chambre en position ouverte : de 0.06 à 0.6	0,0 ppm	0,0 ppm

Les terres de 0.55 à 1.2 m

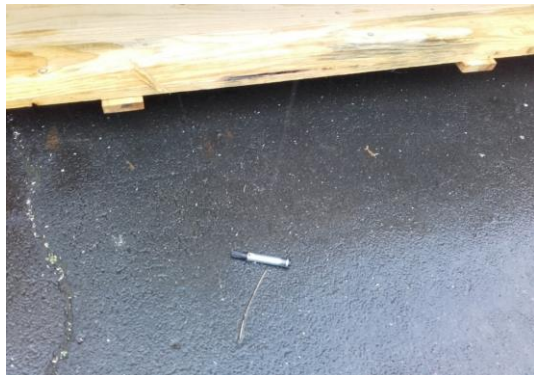
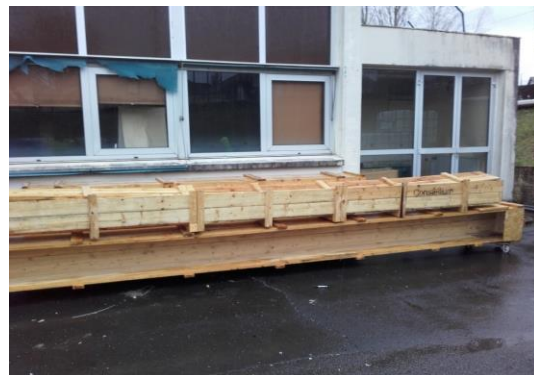
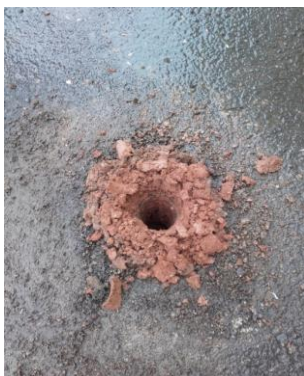
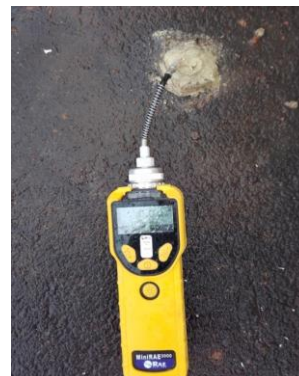
Point de prélèvement 9

Profondeur (m)	Description lithologique	Observations / venue d'eau	PID
0 à 0.05	enrobé	RAS	
0.05 à 0.50	remblais : limon marron, brique rouge, cailloux	RAS	0
0.50 à 1.20	limon rougeâtre, légèrement humide	RAS	0

Matériel installé :	Sub-slab (Øint : 160 mm)	Mesure PID à T= 1 min	Mesure PID à T= 15 min
Bouchon :	de 0 à 0.06	Chambre en position ouverte : de 0.06 à 0.6	0,0 ppm

Les terres de 0.5 à 1.2 m

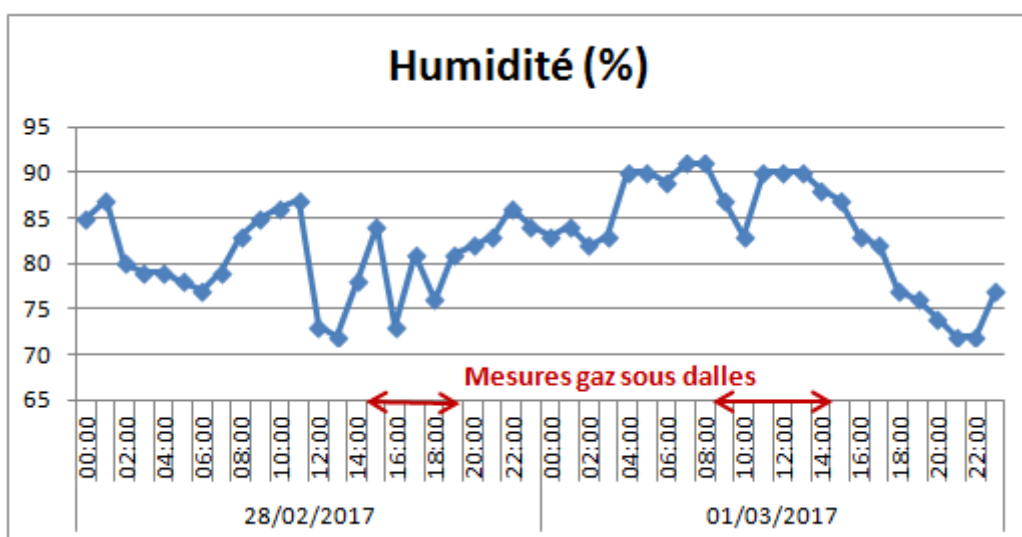
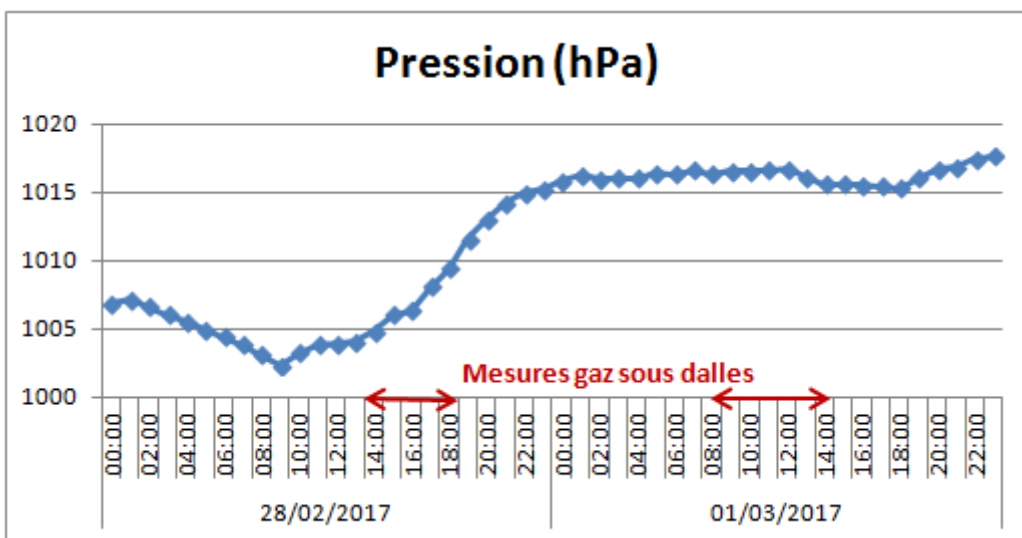
Données météorologiques fournies par les bases publiques du 28 février et 1^{er} mars 2017 à la station de « Brive-Laroche Aéroport » Brive-la-Gaillarde (19)

La campagne de mesures de la qualité de l'air ambiant a été effectuée pendant une période où la température moyenne était de 8°C (amplitude de 4,1 à 12,3°C), et la pression atmosphérique moyenne était de 1 012 hPa (amplitude de 1 002,3 à 1 017,6 hPa). **Cette campagne a ainsi été réalisée dans des conditions météorologiques relativement défavorables au dégazage des polluants volatils, malgré l'état dépressionnaire (hausse des pressions de 15 hPa durant la période d'investigation).**

D'après les données fournies par les bases publiques, cette campagne a été réalisée dans des conditions météorologiques relativement défavorables au dégazage des polluants volatils (hausse des pressions de 15 hPa durant la période d'investigation).
