PARC INDUSTRIEL DE MANSAC LA RIVIERE 16520 MANSAC

INVESTIGATIONS
COMPLEMENTAIRES
MISSIONS A200/A210/A240
SELON LA NORME
NF X31-620-2

Octobre 2016
Dossier n°2016 258

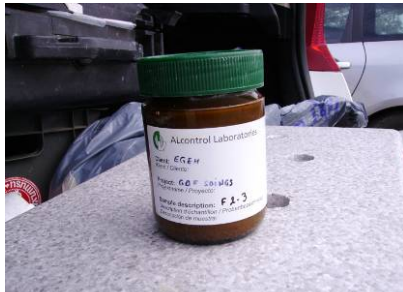
Les photographies ci-dessous présentent le flaconnage utilisé pour les échantillons envoyés au laboratoire ainsi que le conditionnement en glacière pour le transport.

Type de flaconnage utilisé pour l'envoi au laboratoire d'analyses

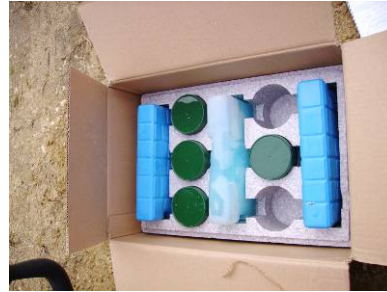
Visualisation du conditionnement des échantillons pour l'envoi au laboratoire d'analyses
