**DECONS SA
LES GALAFIAS
19130 VARS-SUR-ROSEIX**

**DIAGNOSTIC DE POLLUTION
DES SOLS**

Février 2014
Dossier n°2014041

FICHE SYNOPTIQUE DE DIAGNOSTIC

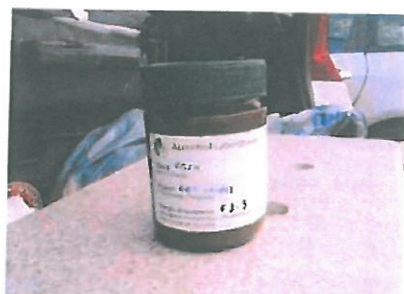
Type de flacottage utilisé pour l'envoi au laboratoire d'analyses

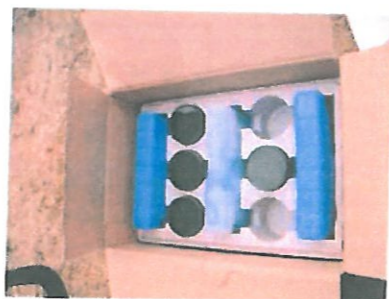
Visualisation du conditionnement des échantillons pour l'envoi au laboratoire d'analyses

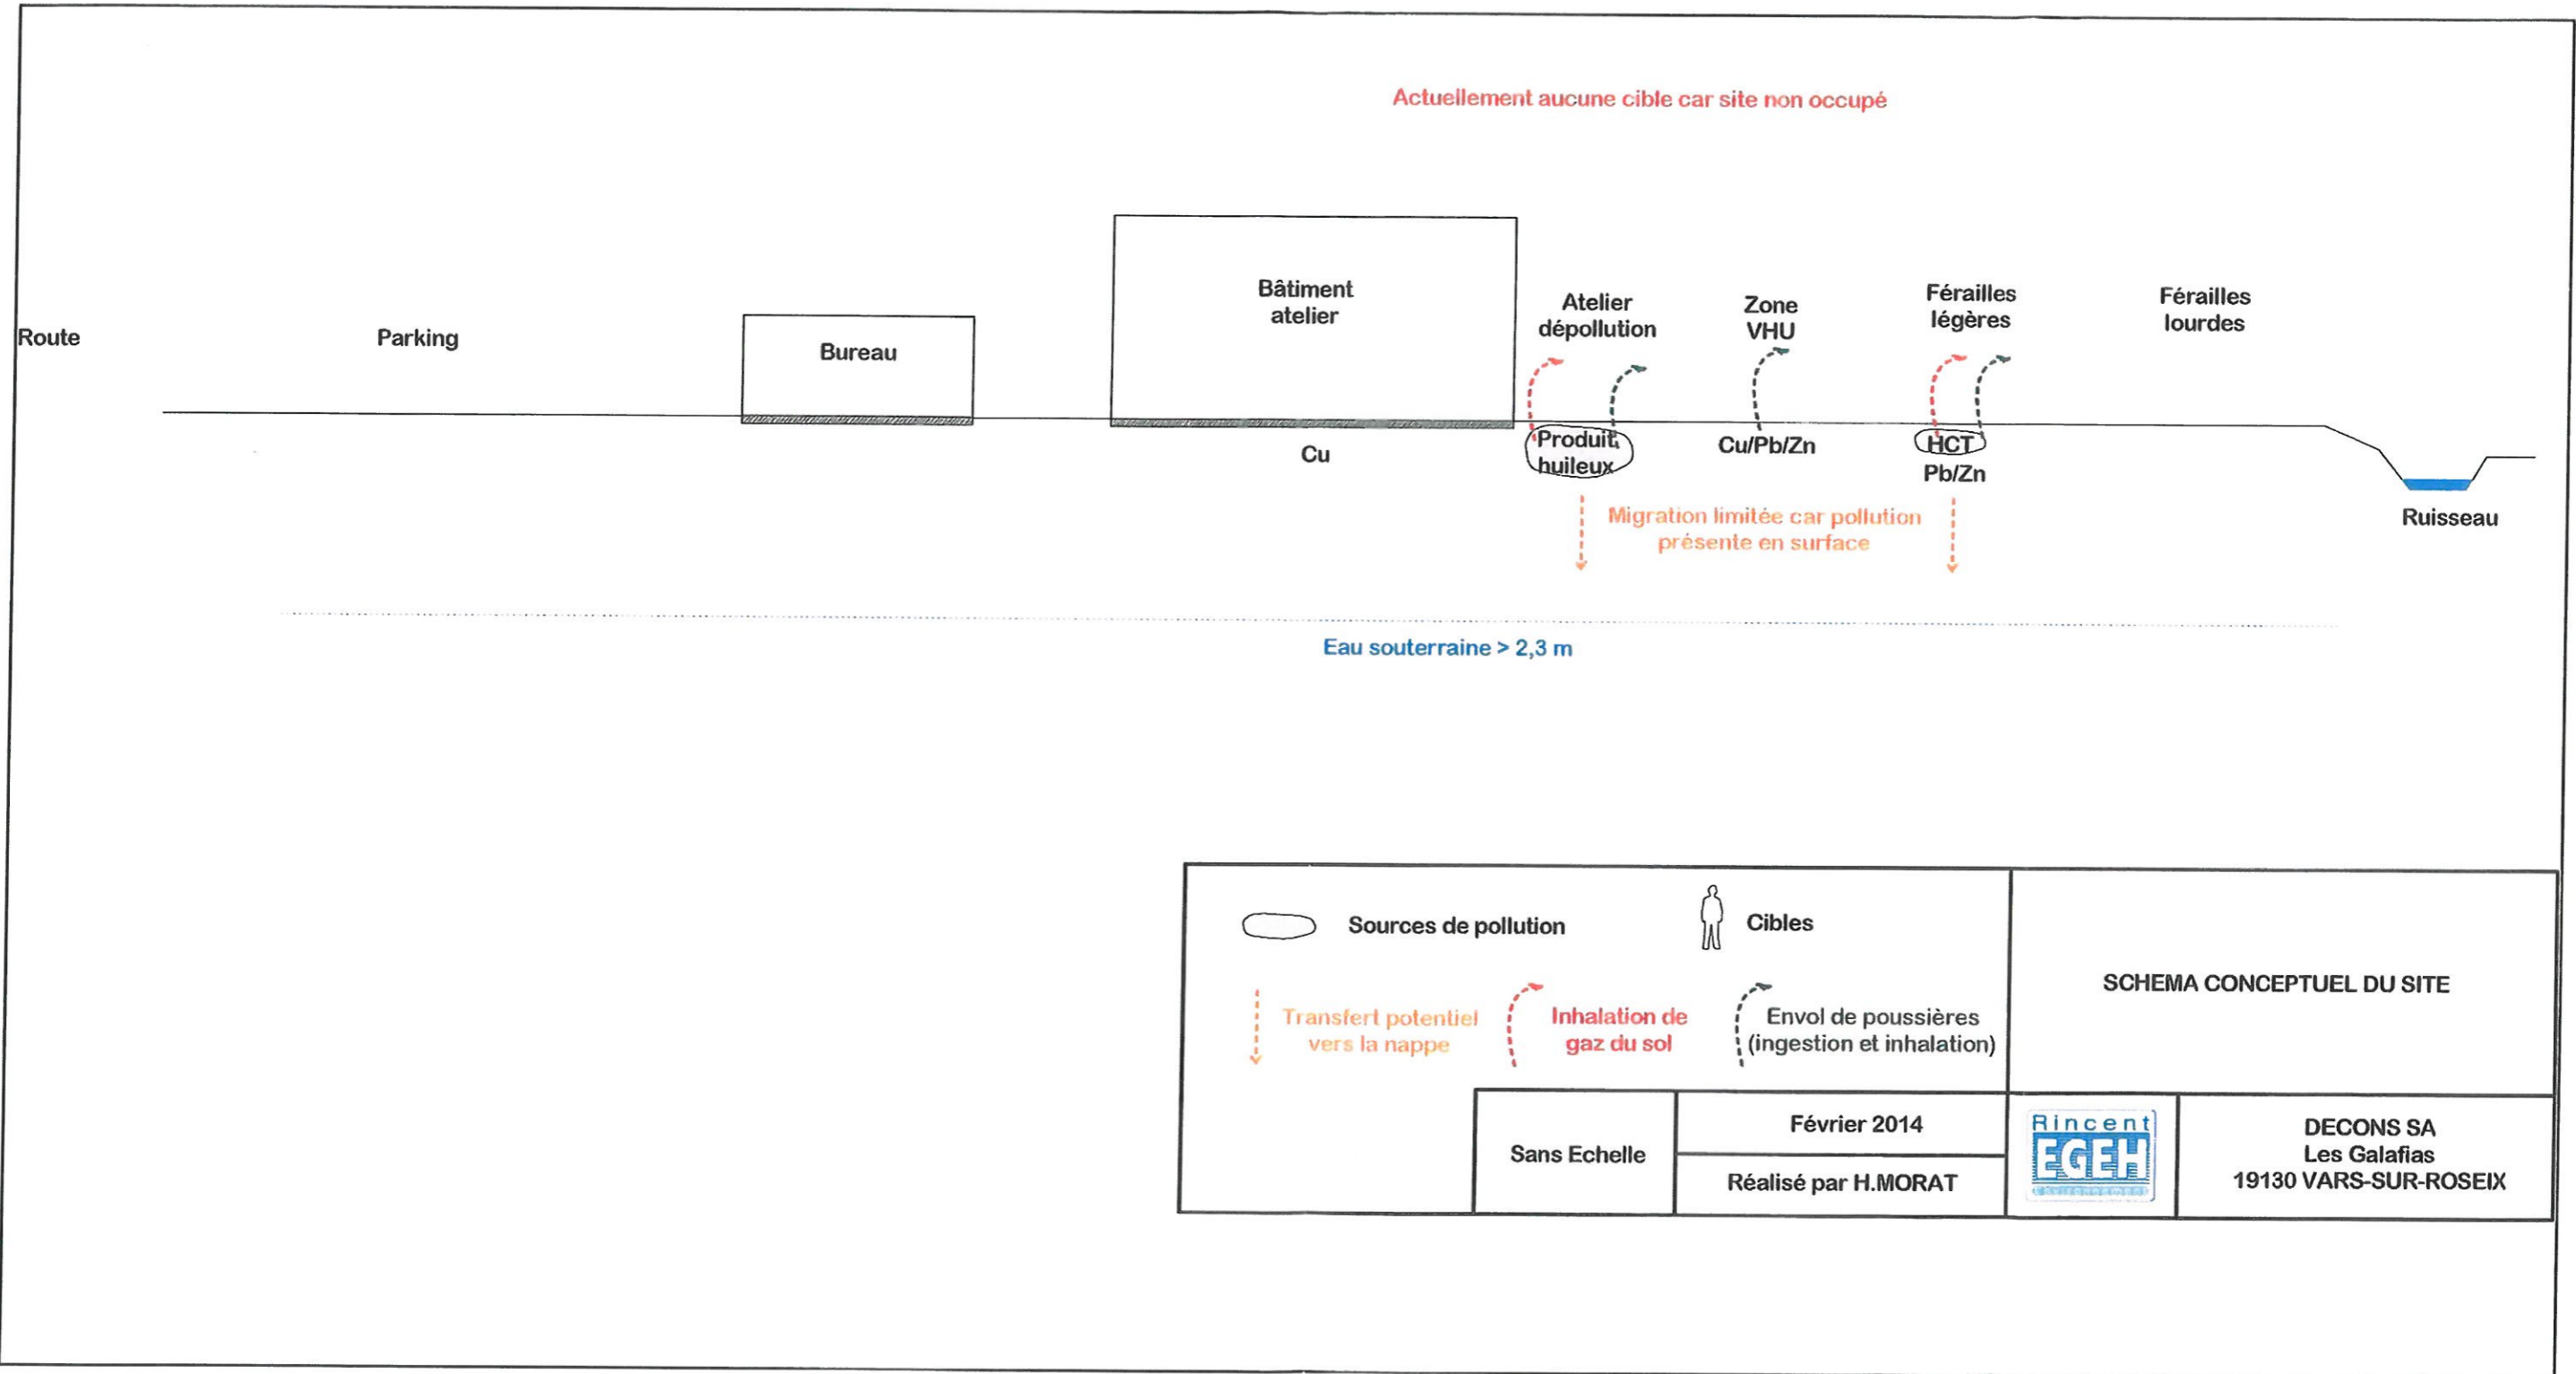
Figure 6 – Schéma conceptuel du site

- Sources : pollution en HCT et anomalies en quelques métaux ;
- Transferts potentiels : sol, eaux et air ;
- Cibles potentielles : l'environnement.

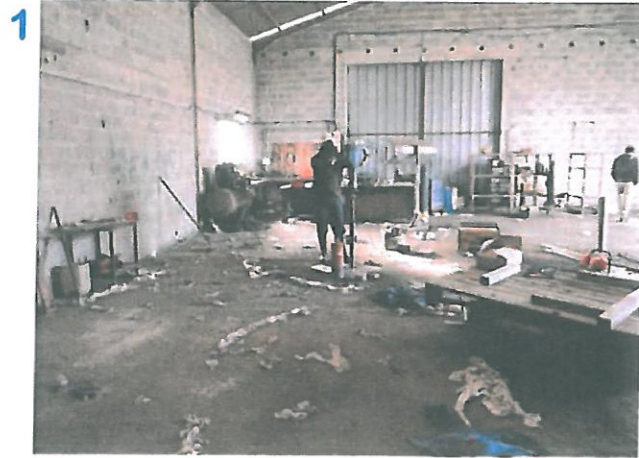
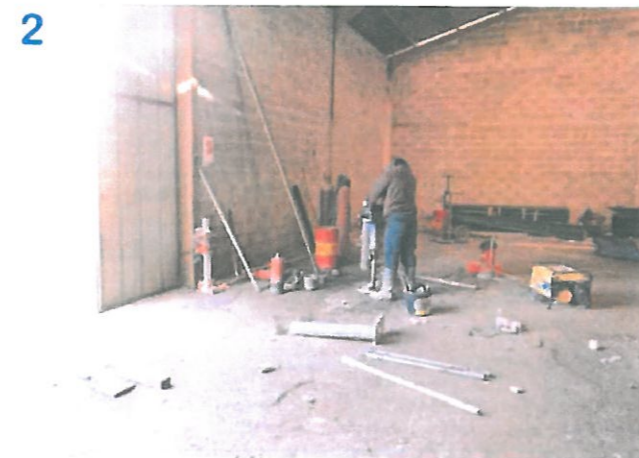
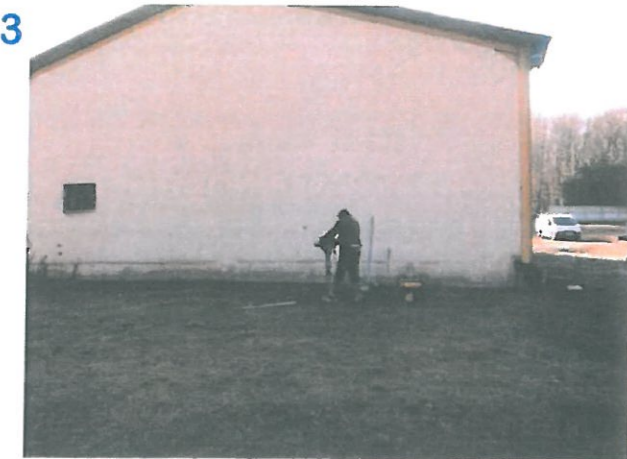
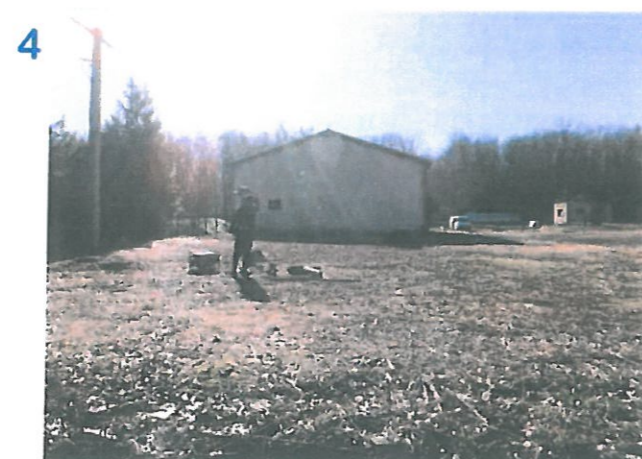
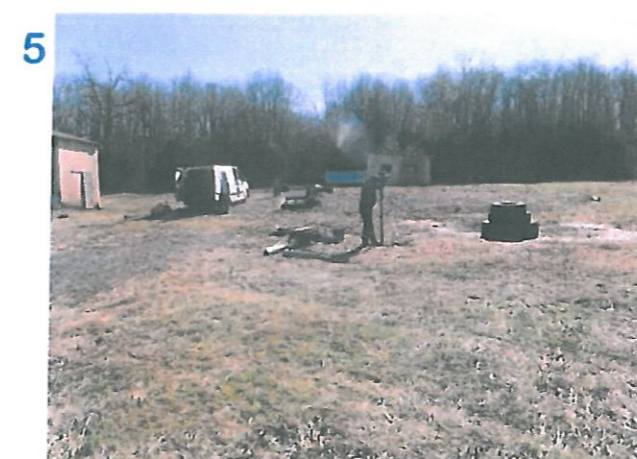
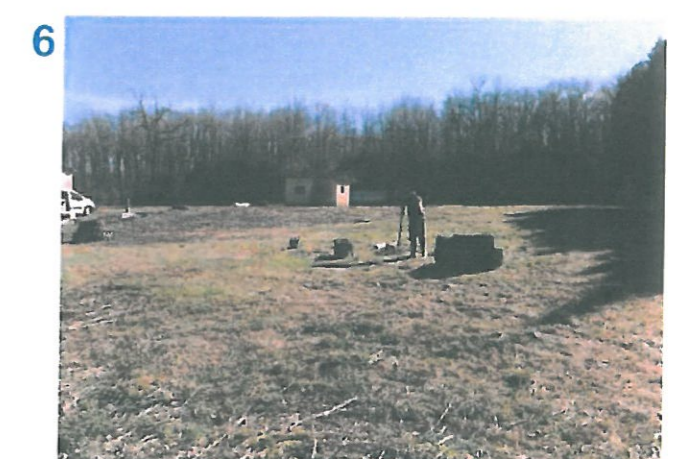
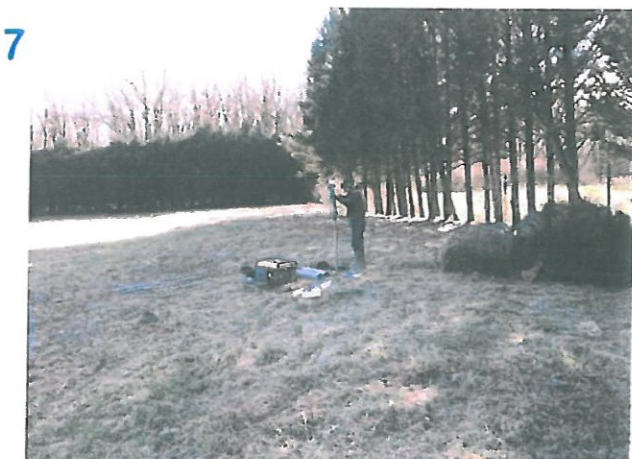
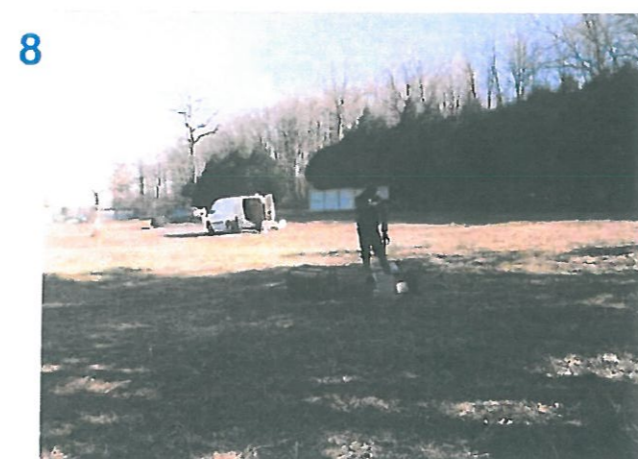
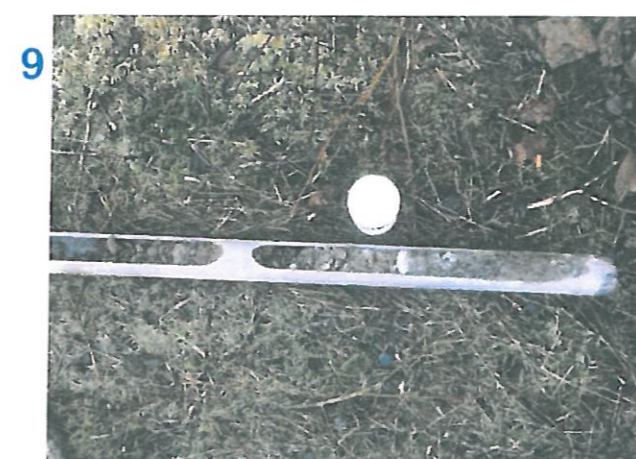
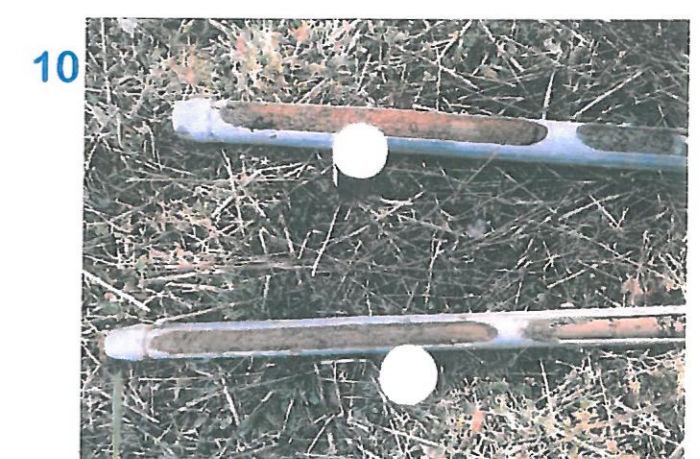
VUE DE L'INTERVENTION

1. Réalisation du sondage carotté C1
2. Réalisation du sondage carotté C2
3. Réalisation du sondage carotté C3
4. Réalisation du sondage carotté C4
5. Réalisation du sondage carotté C5
6. Réalisation du sondage carotté C6
7. Réalisation du sondage carotté C7
8. Réalisation du sondage carotté C8
9. Détail du remblai (échantillon C3-1)
10. Détail de l'argile sableuse ocre (échantillons C8-1 et C8-2)
