DECONS SA
LES GALAFIAS
19130 VARS-SUR-ROSEIX

**DIAGNOSTIC COMPLEMENTAIRE
DE POLLUTION DES SOLS**

Octobre 2014
Dossier n°2014228

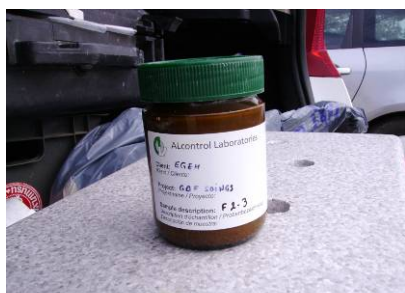
Compte tenu de la nature des polluants recherchés, tous les échantillons de sol ont été conditionnés dans des flacons de verre fermés hermétiquement.

Type de flaconnage utilisé pour l'envoi au laboratoire d'analyses

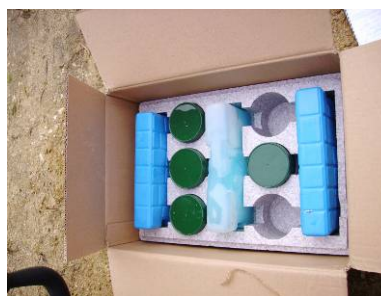
Le flaconnage a été maintenu à une température ≤ 5 °C en glacière, sur le site et pendant le transport, jusqu'au laboratoire où ils ont été placés en chambre froide jusqu'à l'analyse.

Visualisation du conditionnement des échantillons pour l'envoi au laboratoire d'analyses
