**ANCIEN SITE MGB 3000  
167 AV JEAN JACQUES ROUSSEAU  
19100 BRIVE**

**DIAGNOSTIC  
COMPLEMENTAIRE DE  
POLLUTION DES SOLS ET  
DES EAUX SOUTERRAINES**

***Mai 2015***  
***Dossier n°2015 087***

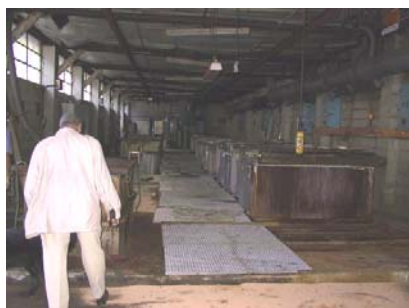
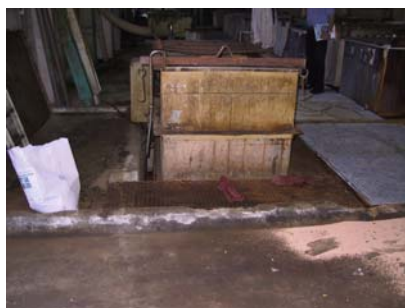
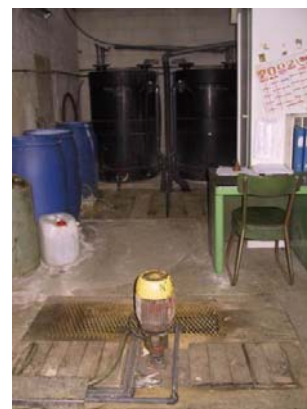
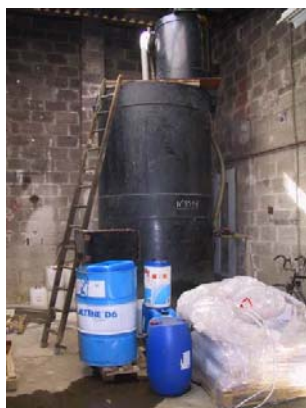
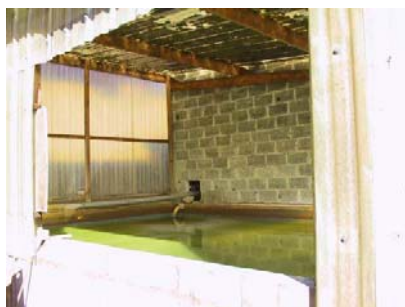
Les installations traitement de surface et station de neutralisation sont visualisables sur les photos ci-dessous prises en 2002.

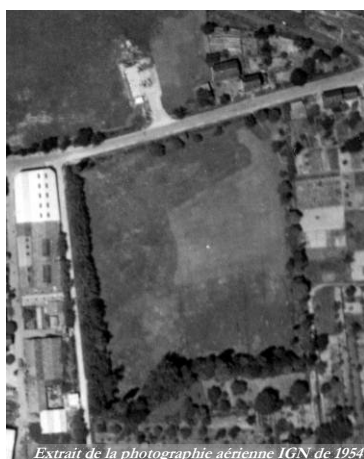
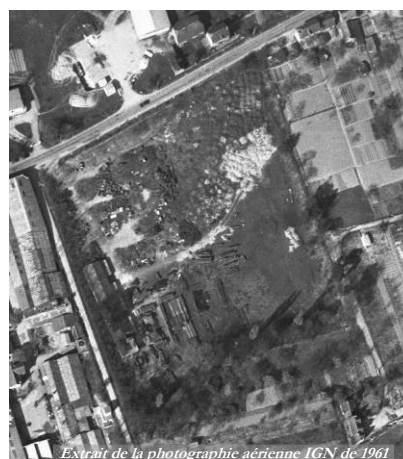
Sur la photographie de 1954, le site est occupé par un champ.

Sur la photographie de 1961, on note l'apparition d'un bâtiment en bordure ouest du site (bâtiment traitement de surface) et de nombreux stockages sont visibles dans la moitié nord du site.

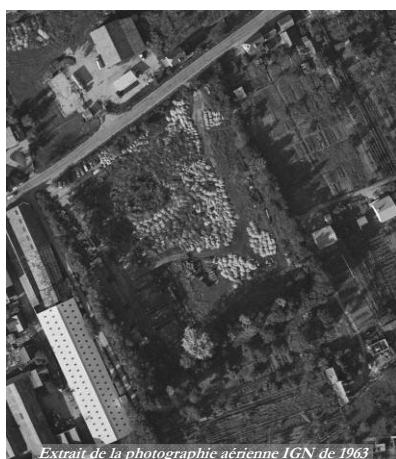
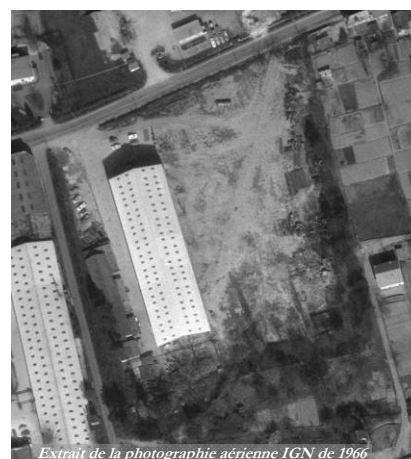
Sur la photographie de 1963, les stockages sont toujours présents et se sont étendus vers le sud du site.

Sur la photographie de 1966, on note l'apparition du bâtiment central qui a été construit en 1965 et tous les stockages ont disparu.

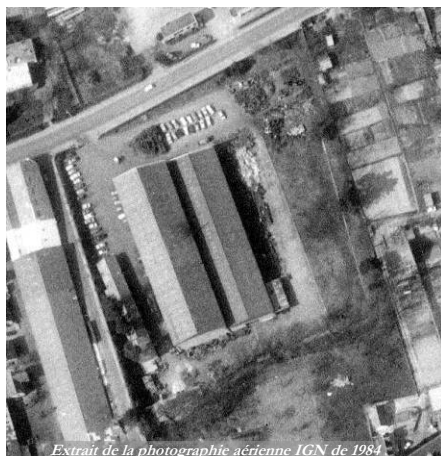
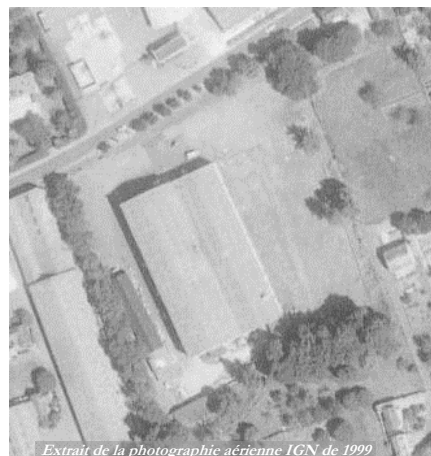
Sur les photographies de 1984 et 1999, on ne note pas de changement notable au droit du site par rapport à 1979.

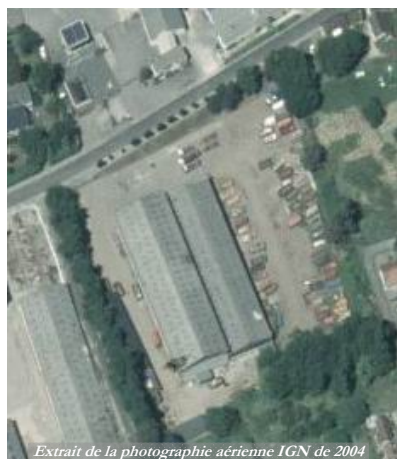
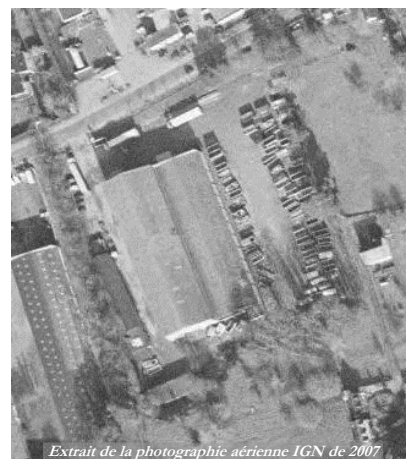
Sur les photographies de 2004 et 2007, on note l'apparition de la zone de stockage des bennes dans la partie est du site.

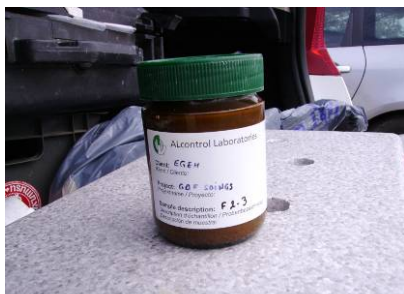
*Type de flaconnage utilisé pour l'envoi  
au laboratoire d'analyses*

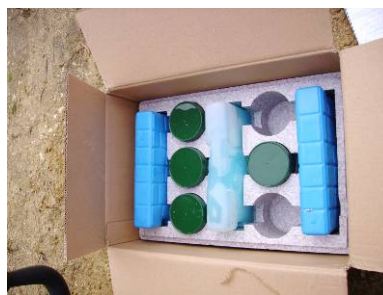
*Visualisation du conditionnement des  
échantillons pour l'envoi au laboratoire  
d'analyses*

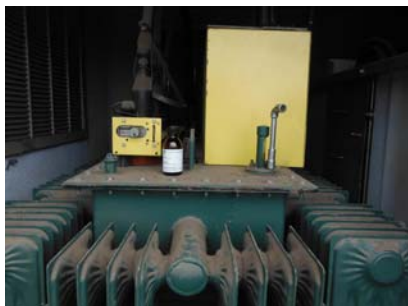
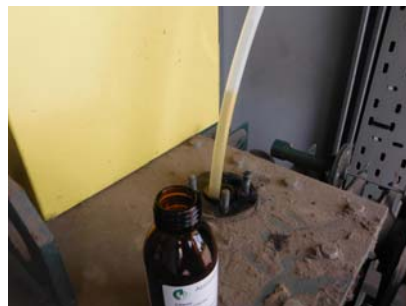
Parallèlement à l'intervention, nous avons prélevé un échantillon de l'huile dans le transformateur pour analyse (voir photos ci-dessous).

Les résultats de l'analyse de l'huile minérale du transformateur (voir bordereau en annexe 9) montrent une teneur en PCB de 36 ppm.

Cette valeur est inférieure à la valeur admissible de teneur en PCB fixée à 50 ppm selon la Directive Européenne n°96/59/CE et le décret de loi n°2001-63 du 18 janvier 2001.
