## PAILLASSOU HENRI

### MISSION EVAL PHASE 1 & 2 (Selon NF X 31-620-2)

**Site à l'étude** : PAILLASSOU Henri – Z.A. de la Solane – 19 000 Tulle

**Affaire n° : 5206210A**

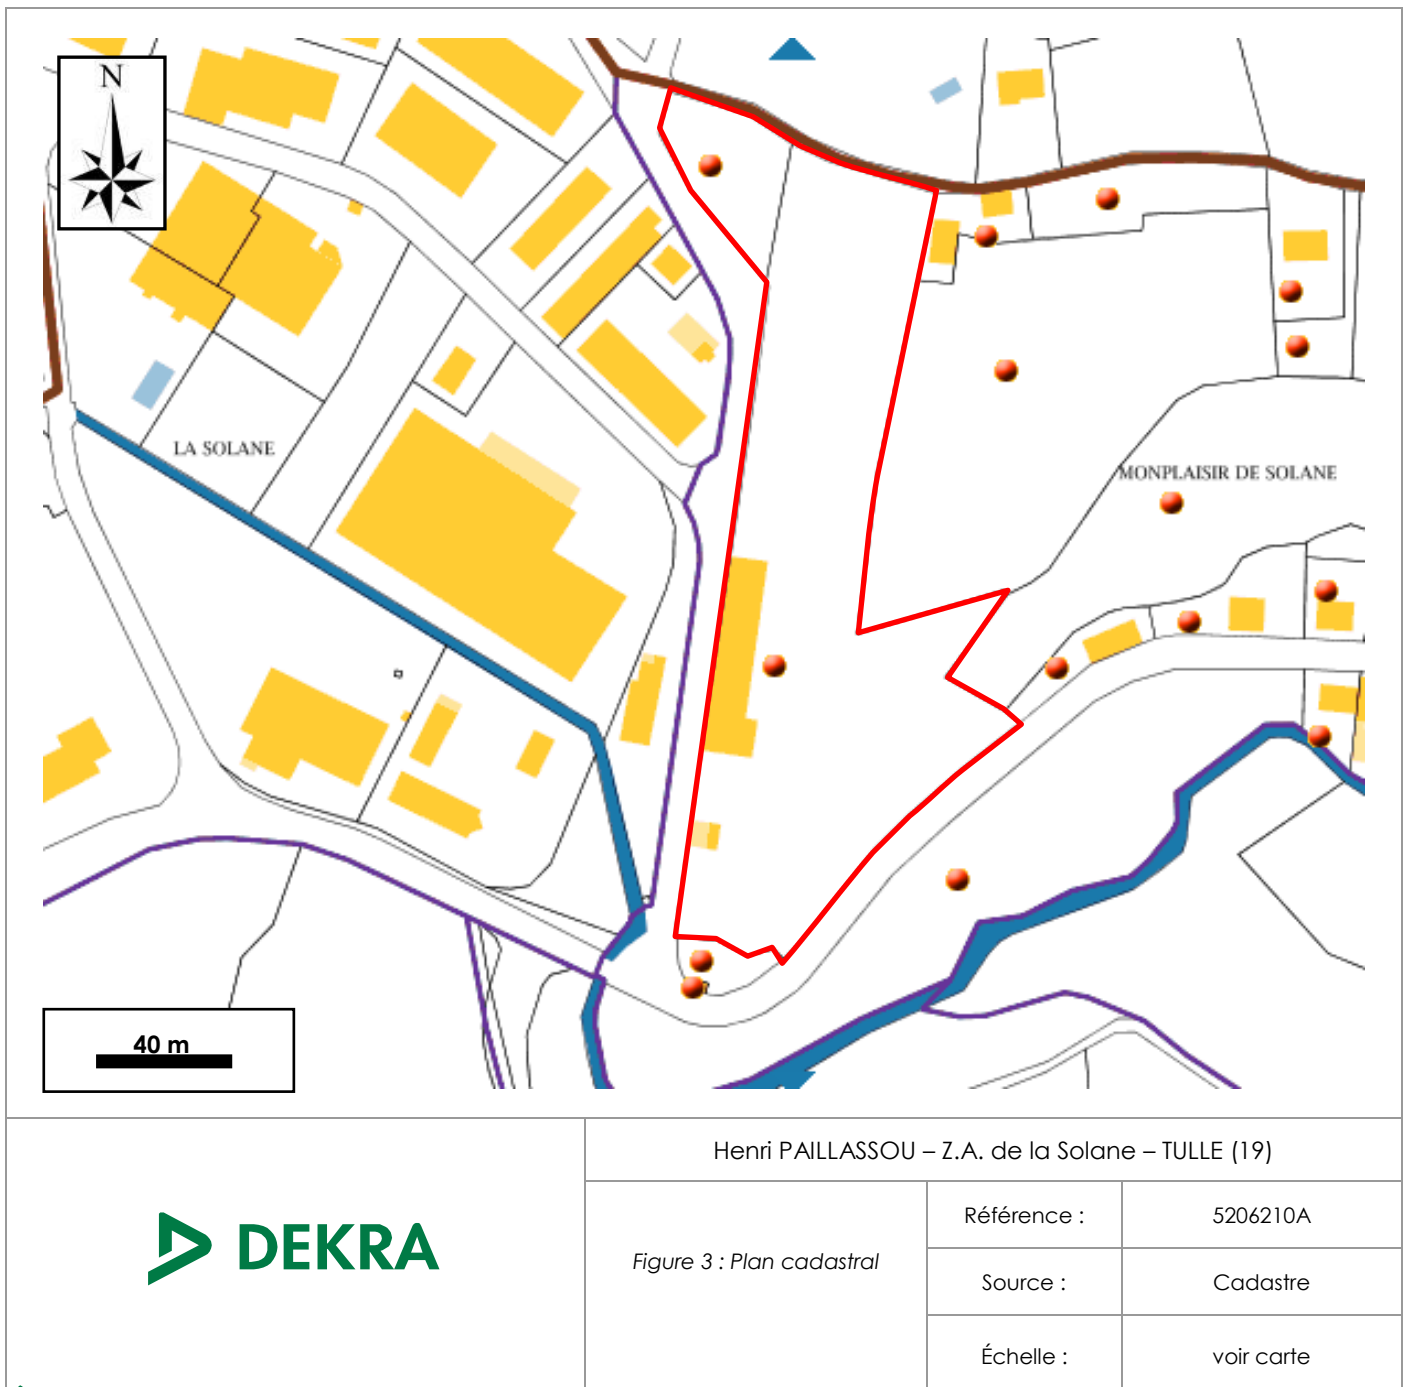
Le plan cadastral du site d'étude est présenté sur la figure 3 suivante :

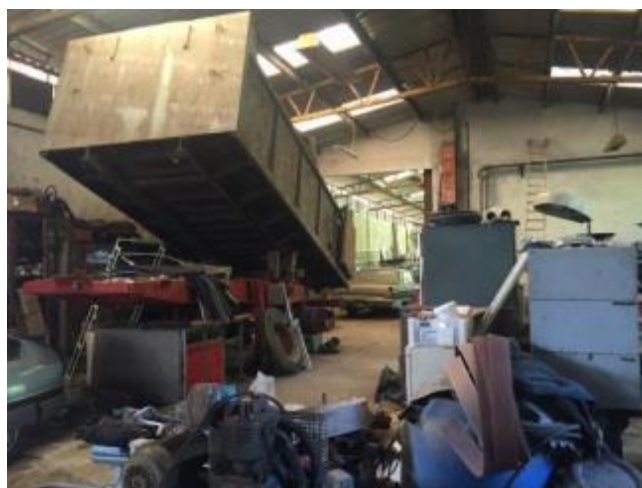
**Atelier**

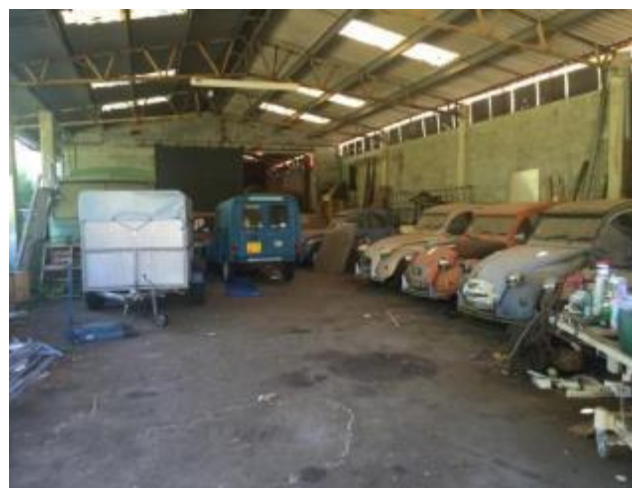
**Hangar**

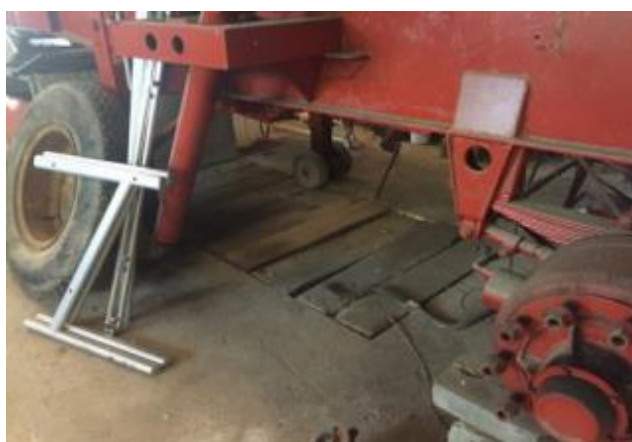
**Fosse - Atelier**

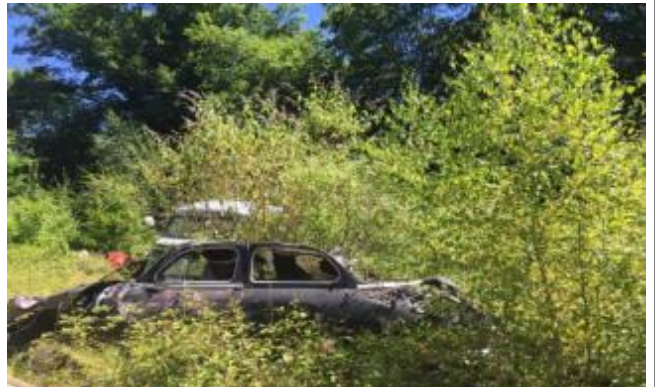
**Zone de stockages – Nord du site**

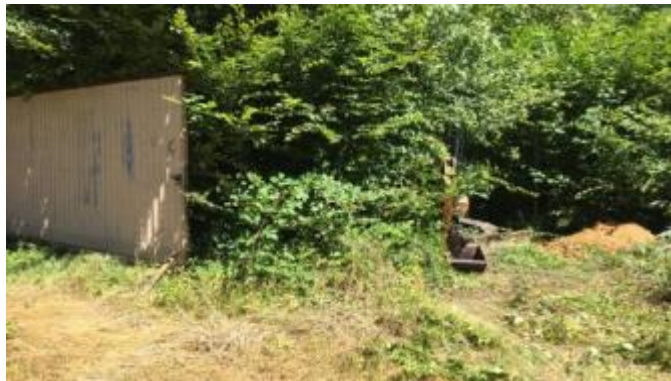
**Sondage S1 – Zone de stockages**

Lithologie Prof. (m)	Description des terrains		Echantillons (Prof. en m)	Analyse	Mesures		Observations (couleur, odeur)	Niveau eau / humidité
	Figuré				PID ppmV	Autres		
0		Limons marrons + présence de blocs	S1 (0-1)		0		Présence de déchets (métaux, plastiques...) en surface	Sec
-1		Argiles limoneuses à limons argileux marron clair	S1 (1-1,8)		0			
-2								
-3								
-4								
-5								
-6								
-7								
-8			arrêt à 1,8 m

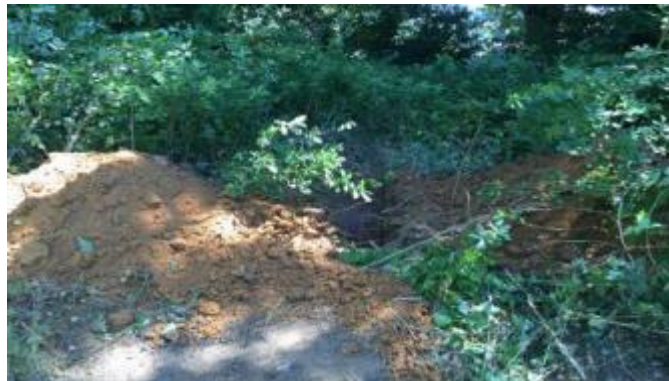
**Sondage S2 – Zone de stockages**

Lithologie Prof. (m)	Description des terrains		Echantillons (Prof. en m)	Analyse	Mesures		Observations (couleur, odeur)	Niveau eau / humidité
	Figuré				PID ppmV	Autres		
0 -1 -2 -3 -4 -5 -6 -7 -8	Argiles limoneuses à limons argileux marron clair	}	S2 (0-1)		0		Présence de déchets (métaux, plastiques...) en surface	Sec
			S2 (1-1,8)		0		RAS	Sec
			arrêt à 1,8 m

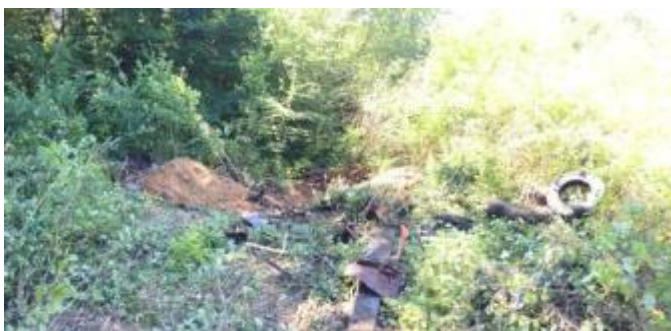
**Sondage S3 – Zone de stockages**

Lithologie Prof. (m)	Description des terrains		Echantillons (Prof. en m)	Analyse	Mesures		Observations (couleur, odeur)	Niveau eau / humidité
	Figuré				PID ppmV	Autres		
0 -1 -2 -3 -4 -5 -6 -7 -8		Limons sableux argileux à argiles limoneuses sableuses marron clair	S3 (0-1)		0		Présence de déchets (métaux, plastiques, pièces détachées d'automobiles...) en surface RAS	Sec
			S3 (1-2)		0			Sec
			arrêt à 2 m

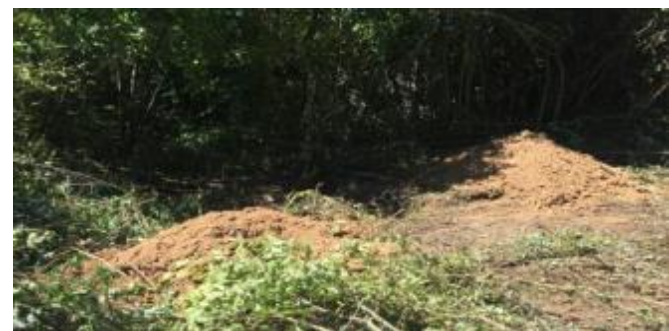
**Sondage S4 – Zone de stockages**

Lithologie Prof. (m)	Description des terrains		Echantillons (Prof. en m)	Analyse	Mesures		Observations (couleur, odeur)	Niveau eau / humidité
	Figuré				PID ppmV	Autres		
0 -1 -2 -3 -4 -5 -6 -7 -8	Limons sableux argileux à argiles limoneuses sableuses marron clair + présence de blocs		S4 (0-1)		0		Présence de déchets (métaux, plastiques, pièces détachées d'automobiles...) en surface RAS	Sec
			S4 (1-2)		0			Sec
			arrêt à 2 m

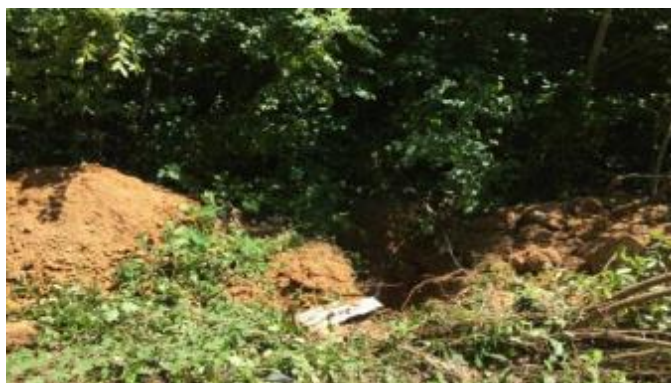
**Sondage S5 – Zone de stockage**

Lithologie Prof. (m)	Description des terrains		Echantillons (Prof. en m)	Analyse	Mesures		Observations (couleur, odeur)	Niveau eau / humidité
	Figuré				PID ppmV	Autres		
0 -1 -2 -3 -4 -5 -6 -7 -8	Limons sableux argileux à argiles limoneuses sableuses marron clair + présence de blocs		S5 (0-1)		0		Présence de déchets (métaux, plastiques, verres et autres ...)	Sec
			S5 (1-2)		0			Sec
			arrêt à 2 m

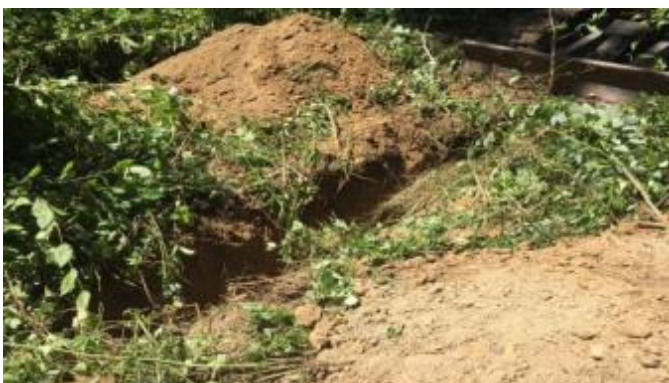
**Sondage S6 – Zone de stockage**

Lithologie Prof. (m)	Description des terrains		Echantillons (Prof. en m)	Analyse	Mesures		Observations (couleur, odeur)	Niveau eau / humidité
	Figuré				PID ppmV	Autres		
0		Terre naturelle	} S6 (0-1) } S6 (1-1,3)		0		Refus	Sec
-1		Argiles bariolées ocres/brunes très compactes probablement issues d'altération.					0	RAS
-2		Refus						
-3								
-4								
-5								
-6								
-7								
-8			arrêt à 1,3 m

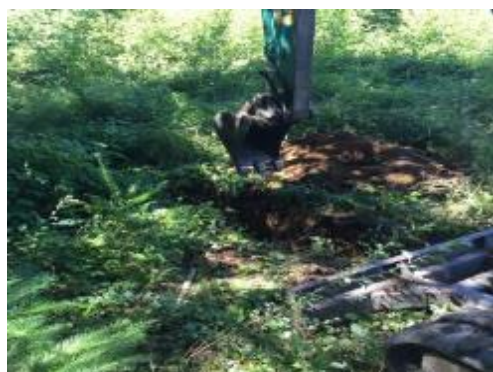
**Sondage S7 – Zone de Stockage**

Lithologie Prof. (m)	Description des terrains		Echantillons (Prof. en m)	Analyse	Mesures		Observations (couleur, odeur)	Niveau eau / humidité
	Figuré				PID ppmV	Autres		
0		Argiles ocre/brunes très compactes probablement issues d'altération	S7 (0-0,9)		0		Présence de déchets + débris de verre	Sec
-1		Refus sur de la roche volcanique						
-2								
-3								
-4								
-5								
-6								
-7								
-8			arrêt à 0,9 m

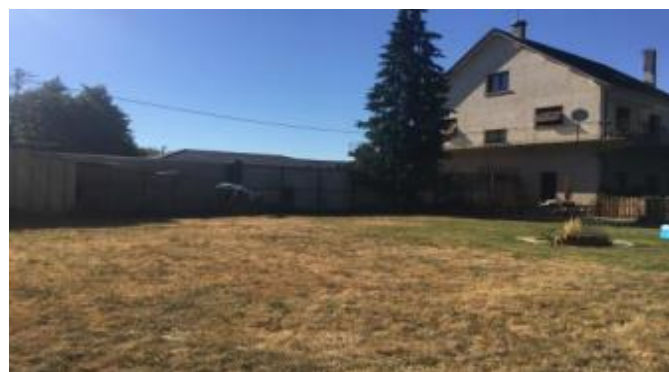
**Sondage S8**

Lithologie Prof. (m)	Description des terrains		Echantillons (Prof. en m)	Analyse	Mesures		Observations (couleur, odeur)	Niveau eau / humidité
	Figuré				PID ppmV	Autres		
0	Limons marrons	} S8 (0-1)			0		RAS	Sec
	Remblais limoneux marrons				0		présence de fragments de briques et béton	Sec
-1	Remblais limoneux marrons	} S8 (1-2)			0		Présence de fragments de briques	Sec
	Limons sableux argileux marrons + présence de blocs volcaniques				0		RAS	Sec
-2								
-3								
-4								
-5								
-6								
-7								
-8			arrêt à 2 m

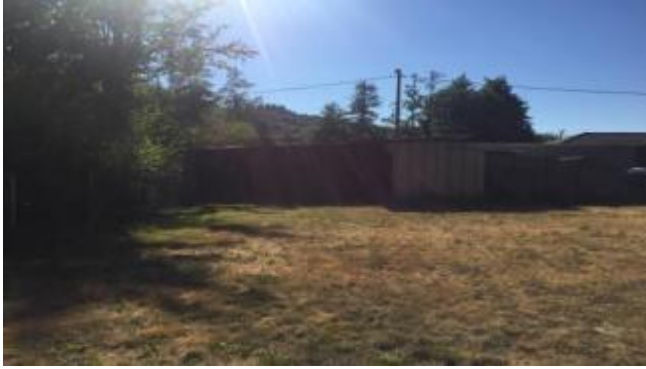
**Sondage S9 – Jardin (secteur Sud-Ouest)**

Lithologie Prof. (m)	Description des terrains		Echantillons (Prof. en m)	Analyse	Mesures		Observations (couleur, odeur)	Niveau eau / humidité
	Figuré				PID ppmV	Autres		
0		Remblais + présence de fragments de briques	} S9 (0-1)	/	0		RAS	Sec
-1		Limons à limons argileux sableux marrons à gris foncé						
-2		Argiles limoneuses marrons	} S9 (1-2)		0		RAS	Sec
-3								
-4								
-5								
-6								
-7								
-8			arrêt à 2 m

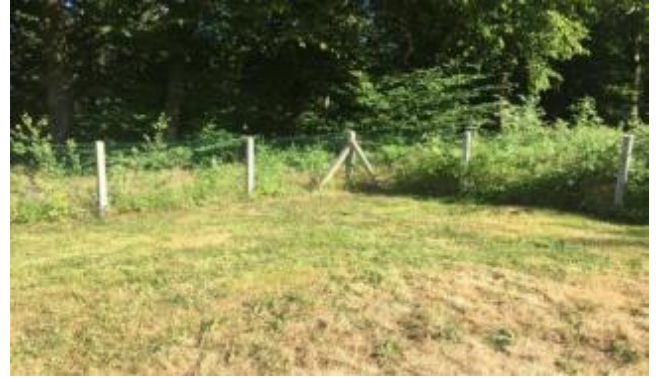
**Sondage S10 – Jardin (secteur Sud-Est)**

Lithologie Prof. (m)	Description des terrains		Echantillons (Prof. en m)	Analyse	Mesures		Observations (couleur, odeur)	Niveau eau / humidité	
	Figuré				PID ppmV	Autres			
0	Argiles limoneuses	} S10 (0-1)	/	/	0		RAS	Sec	
	Terre végétale						0	RAS	Sec
	Enrobé (?)						0	RAS	Sec
-1	Argiles brunes/ocres à noires	} S10 (1-2)	/	/	0		RAS	Sec	
-2									
-3									
-4									
-5									
-6									
-7									
-8			arrêt à 2 m

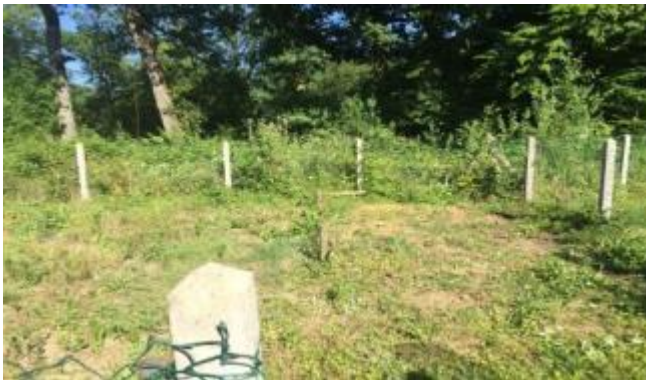
**Sondage S11 - Potager**

Lithologie Prof. (m)	Description des terrains		Echantillons (Prof. en m)	Analyse	Mesures		Observations (couleur, odeur)	Niveau eau / humidité
	Figuré				PID ppmV	Autres		
0		Argiles + remblais	S11 (0-1)		0		Fragments de briques	Sec
-1		Argiles brunes/ocres à noires			0		RAS	Sec
-2		Remblais blanc /rosé (?)	S11 (1-2)		0		RAS	Sec
-2		Argiles brunes/ocres à noires			0		RAS	Sec
-3								
-4								
-5								
-6								
-7								
-8			arrêt à 2 m

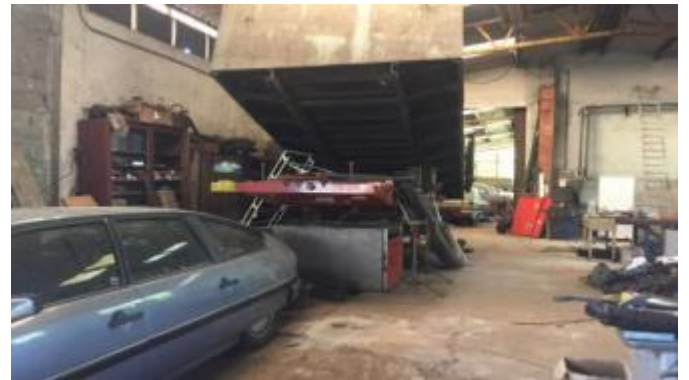
**Sondage S12 – Atelier, sondage proche fosse**

Lithologie Prof. (m)	Description des terrains		Echantillons (Prof. en m)	Analyse	Mesures		Observations (couleur, odeur)	Niveau eau / humidité
	Figuré				PID ppmV	Autres		
0		Dalle béton Remblais	} S12 (0,3-1,3)		0		RAS	Sec
-1		Argiles			0		RAS	Sec
		Remblais			0		RAS	Sec
-2		Refus						
-3								
-4								
-5								
-6								
-7								
-8			arrêt à 1,3 m

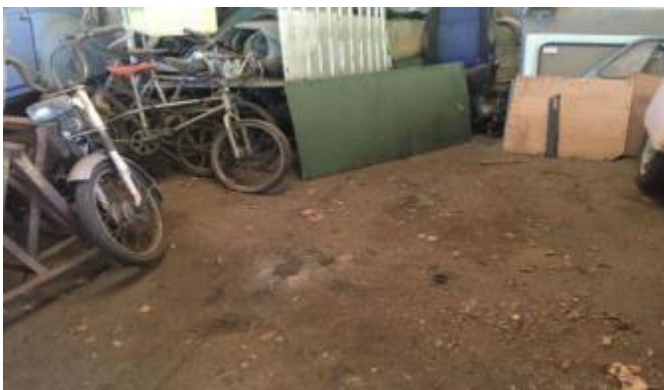
**Sondage S13 - Hangar**

Lithologie Prof. (m)	Description des terrains		Echantillons (Prof. en m)	Analyse	Mesures		Observations (couleur, odeur)	Niveau eau / humidité
	Figuré				PID ppmV	Autres		
0		Dalle béton						
-1		Remblais rosés	S13 (0,15-1)		0		RAS	Sec
-2		Argiles plastiques marrons			0		RAS	Légèrement humide
-3								
-4								
-5								
-6								
-7								
-8			arrêt à 2 m

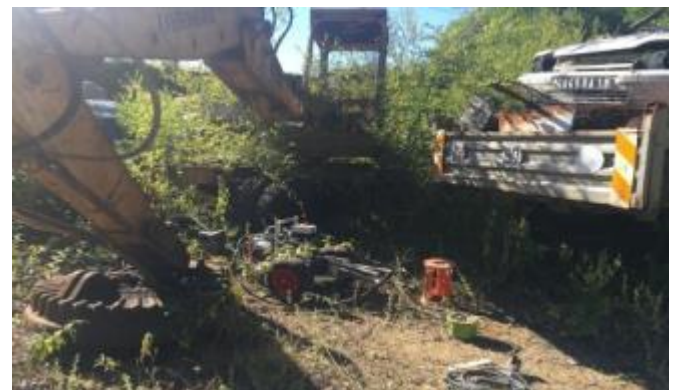
**Sondage S14 – Zone de stockage**

Lithologie Prof. (m)	Description des terrains	Echantillons (Prof. en m)	Analyse	Mesures		Observations (couleur, odeur)	Niveau eau / humidité
	Figuré			PID ppmV	Autres		
0	Remblais + argiles	S14 (0-1)		0		Présence de déchets	Sec
-1							
-2	Argiles plastiques grises	S14 (1-2)		0		RAS	Légèrement humide
-3							
-4							
-5							
-6							
-7							
-8		arrêt à 2 m
