ETS HENRI VICHY

MISSIONS CONT et A260 (Selon NF X 31-620-2)

Site à l'étude : ETS HENRY VICHY – La gare – 19 500 Turenne

DONNEUR D'ORDRE	Ets HENRI VICHY La gare 19 500 TURENNE		
INTERLOCUTEUR	M. et Mme VICHY		
SITE A L'ETUDE	Ets HENRI VICHY La gare 19 500 TURENNE		
TYPE D'ETUDE	Contrôle des travaux de dépollution et prélèvements et analyses sur les terres excavées		
MISSIONS (SELON NFX-31 620)	CONT et A260		
N° D'AFFAIRE	52196022		
MOTS CLES	Contrôle, dépollution, sols		
VERSIONS	-	22/12/2016	Création
	1	10/01/2017	Validation
SOUS-TRAITANCE	Analyses en laboratoire : ALcontrol		
CHEF DE PROJET	Marie GAULME	Visa :

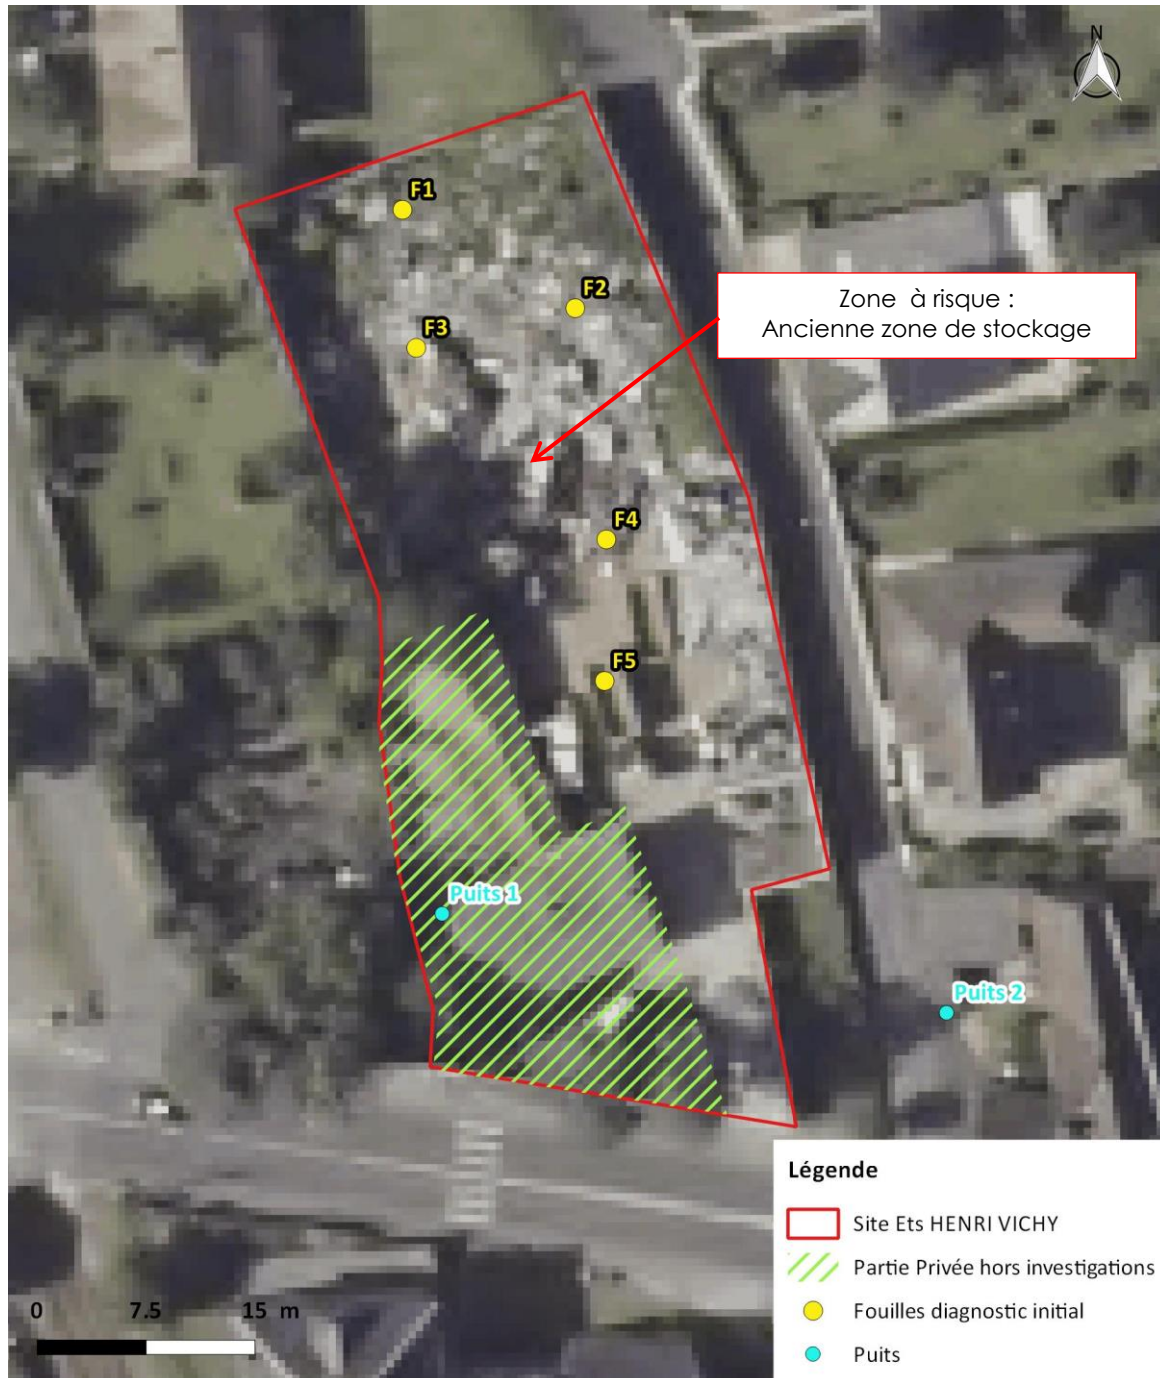
Figure 4 : Localisation des fouilles réalisées en juillet 2016 au droit du site

La figure suivante rappelle l'implantation des sondages de sols réalisés en juillet 2016 par DEKRA et la localisation des deux puits prélevés.

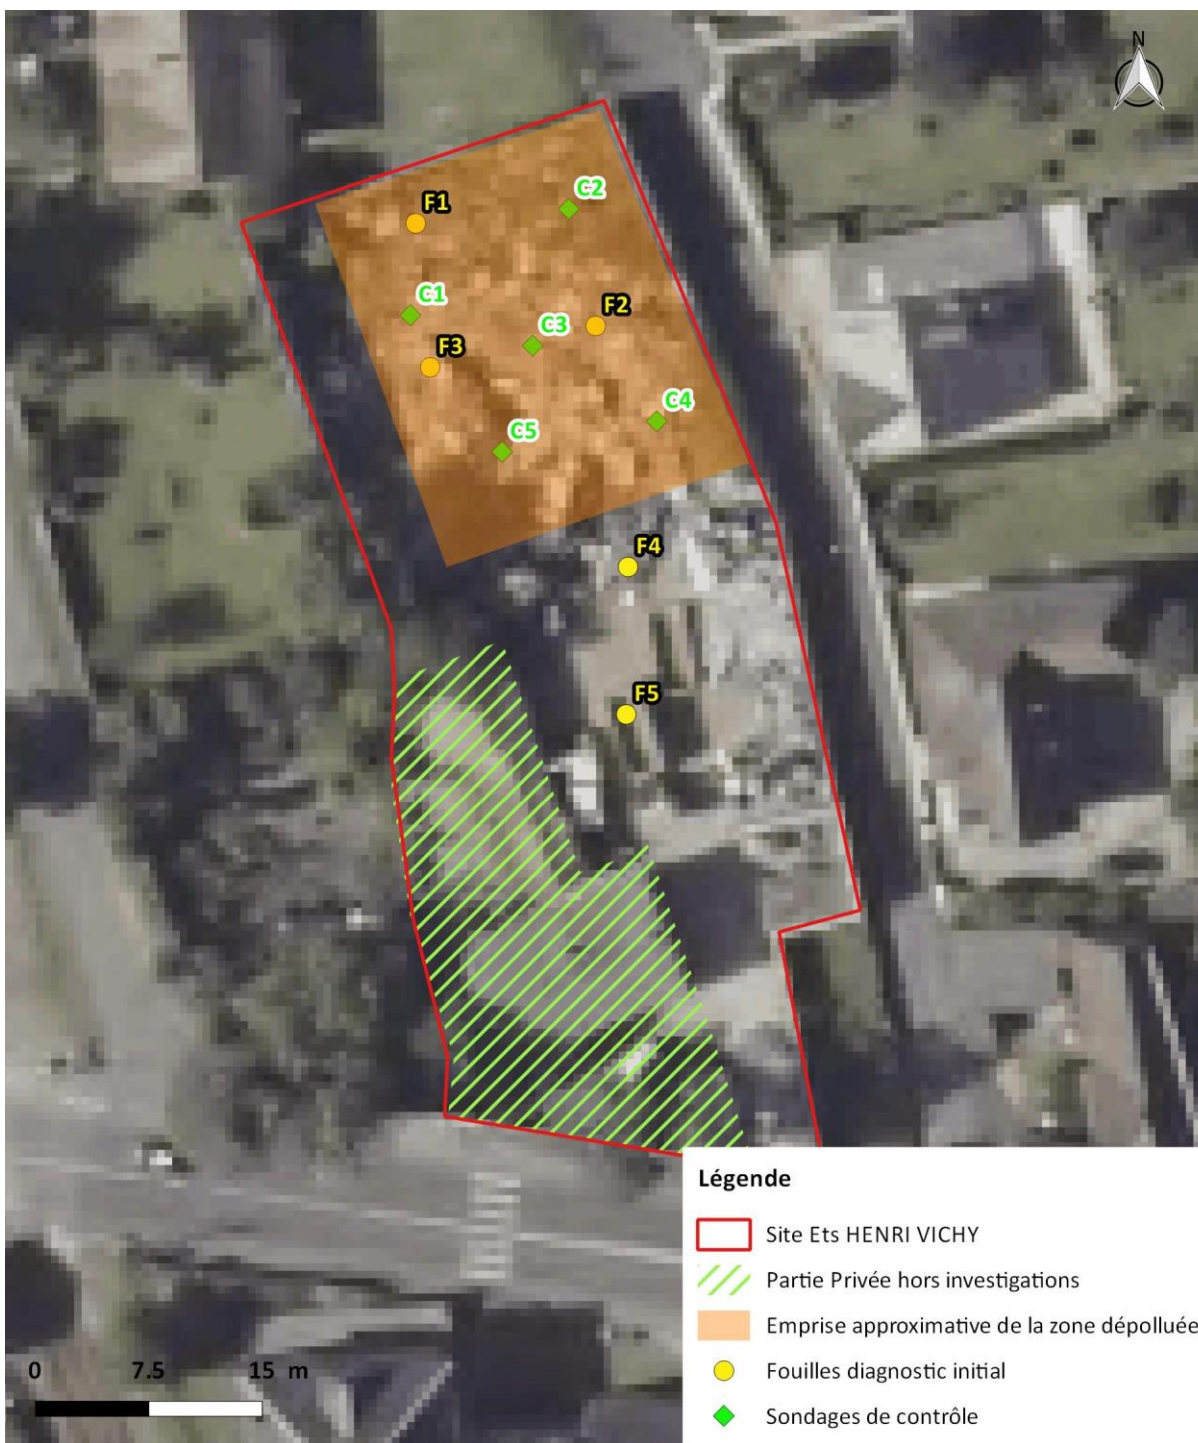
Les sols superficiels ont été examinés afin de reconstituer la lithologie du sous-sol.

Une fine couche (2 à 3 cm) de remblais très humide (au regard précipitations des journées précédant l'intervention) a été observée sur 4 des 5 prélèvements réalisés. Au-delà, le terrain naturel argileux et sec a été mis en évidence.
