**ANCIEN DEPÔT PETROLIER
TOTAL MARKETING FRANCE**

**Le Mazaud
D1089
19100 BRIVE LA GAILLARDE
(DA 7260)**

**RAPPORT DE SUIVI N°30
- 13 Février 2018 -**

***SURVEILLANCE DE LA QUALITE DES EAUX SOUTERRAINES
BILAN QUADRIENNAL
(07.024.A.R.40.1)***

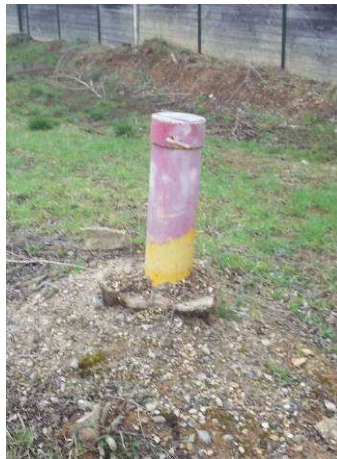
Lors des mesures de fond des ouvrages, il a été remarqué que le fond de l'ouvrage PZ1 a été modifié. En effet, un comblement d'environ 5 mètres a été constaté en septembre 2016. Initialement le fond de l'ouvrage était de 10,70 mètres. Lors de la campagne de mars 2017, ce dernier n'était plus que de 5,11 mètres. Les photos prises lors de la campagne de suivi montrent que l'ouvrage a été endommagé. Au cours de la campagne de septembre 2017, cet ouvrage était sec et au cours de la campagne de février 2018, la colonne d'eau mesurée était de 52 cm.

Photo 1 : Vue de l'ouvrage PZ1

Entre les campagnes de mars et septembre 2016, l'ouvrage PZ1 a été endommagé. Le fond de cet ouvrage a été ramené à 5,11 mètres, laissant peu de place pour une colonne d'eau. En effet au cours de la campagne de février 2018 seulement 52 cm d'eau était présent. Cependant au vu de sa position latérale et de l'historique des données, la dégradation de cet ouvrage ne modifie pas les conclusions relatives à l'aspect qualitatif du réseau de surveillance des eaux souterraines.

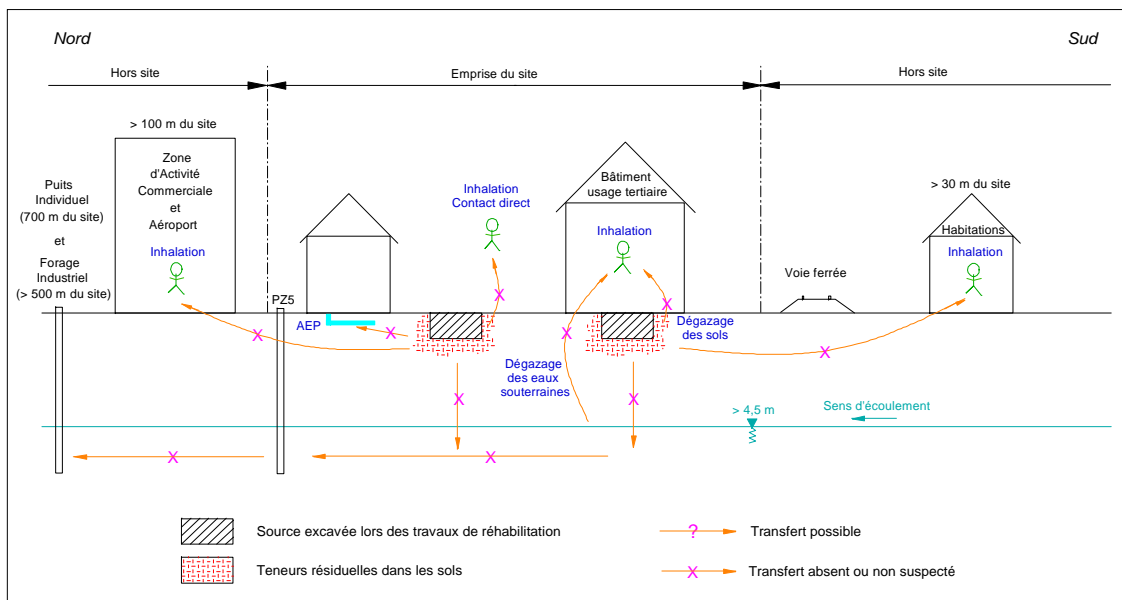
Suite aux différents travaux, suivis réalisés sur le site et à l'analyse des risques résiduels, le schéma conceptuel final est présenté sur la figure suivante, pour un usage de type industriel.

Figure 7 : Schéma conceptuel de fonctionnement post travaux
(07°024'A'AF(R'39'1)'18'1)

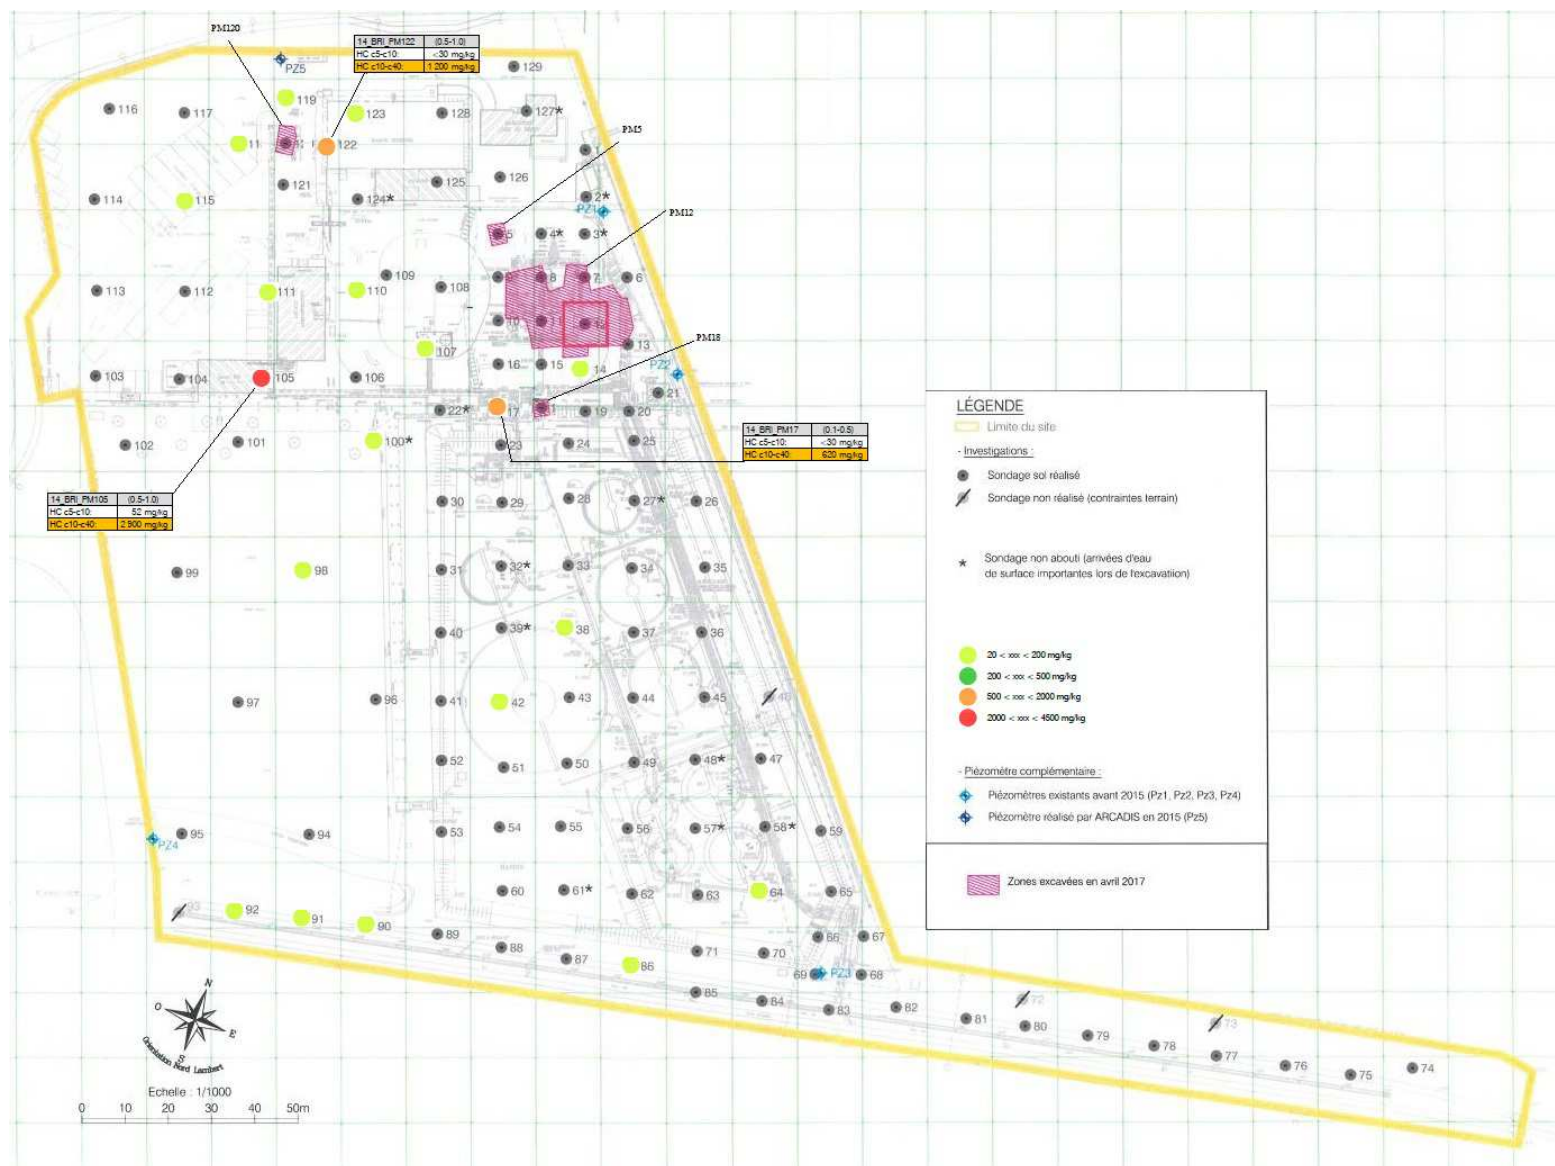
Localisation des zones d'excavation (Plan SOTEC Plan)

L'annexe II présente un plan de localisation de l'emprise des travaux d'excavation des sols ainsi que les teneurs résiduelles dans les sols.
