## ANALYSE DES RISQUES RESIDUELS

**INTERMARCHE**  
14 rue DUROU  
24100 BERGERAC

**Analyse des Risques Résiduels après travaux**

**Ancienne station-service ECOMARCHE  
BERGERAC (24)**

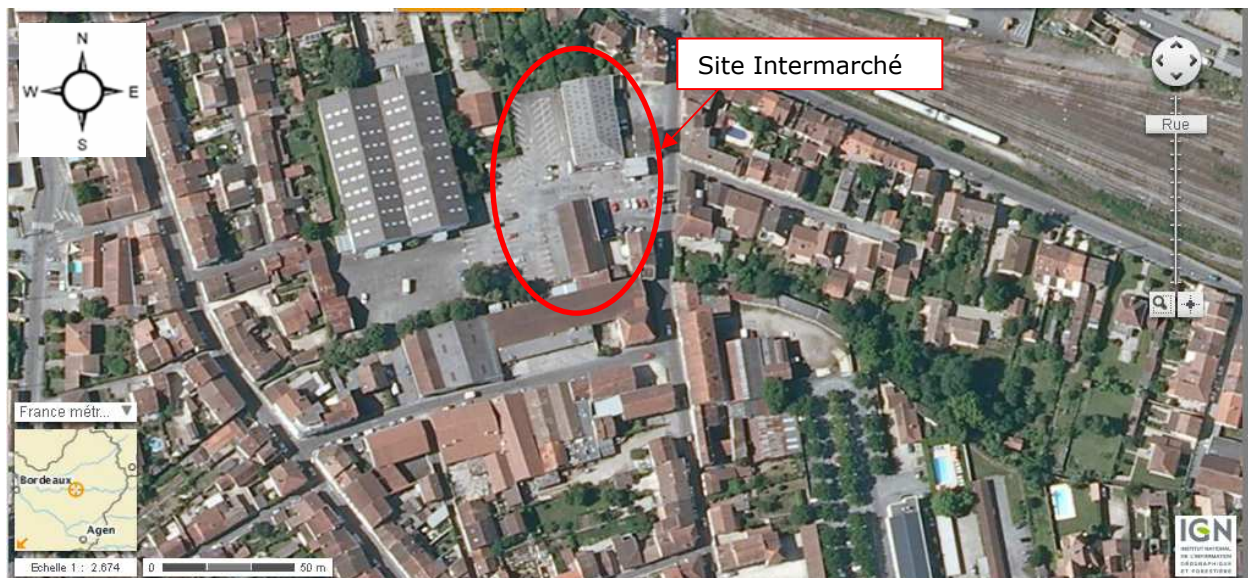
**FIGURE 1 : VUE AERIENNE DE L'ANCIENNE STATION-SERVICE INTERMARCHÉ DANS SON ENVIRONNEMENT (SOURCE : IGN)**

<b>Type</b>	Ancienne station-service réaménagée en parking.
<b>Nom</b>	Ecomarché (actuellement Intermarché)
<b>Adresse</b>	14 rue Durou à BERGERAC (24)
<b>Coordonnées (Lambert II étendu)</b>	X= 327 207 m Y = 1 860 700 m
<b>Altitude</b>	+ 23 m NGF
<b>Voisinage</b>	Le site d'études se trouve en zone urbaine au nord du centre historique de BERGERAC. Le site dont la station-service est située sur la partie nord-est, est bordé par : <ul style="list-style-type: none"><li>▪ Au Nord, une maison inhabitée, les restos du cœur, ainsi qu'un garage de réparation automobile,</li><li>▪ Au Nord-Ouest, une maison d'habitation avec jardin ainsi qu'une salle communale utilisée pour le roller,</li><li>▪ A l'Ouest, le parking de la salle communale permettant la sortie potentielle du parking de l'Ecomarché, ainsi qu'un ruisseau et une maison d'habitation,</li><li>▪ Au Sud, la rue Durou puis des maisons d'habitations et une église,</li><li>▪ Au Sud-Est, une maison d'habitation,</li><li>• A l'Est, la rue Saint-Martin puis un quartier résidentiel de maisons possédant potentiellement des jardins.</li></ul>

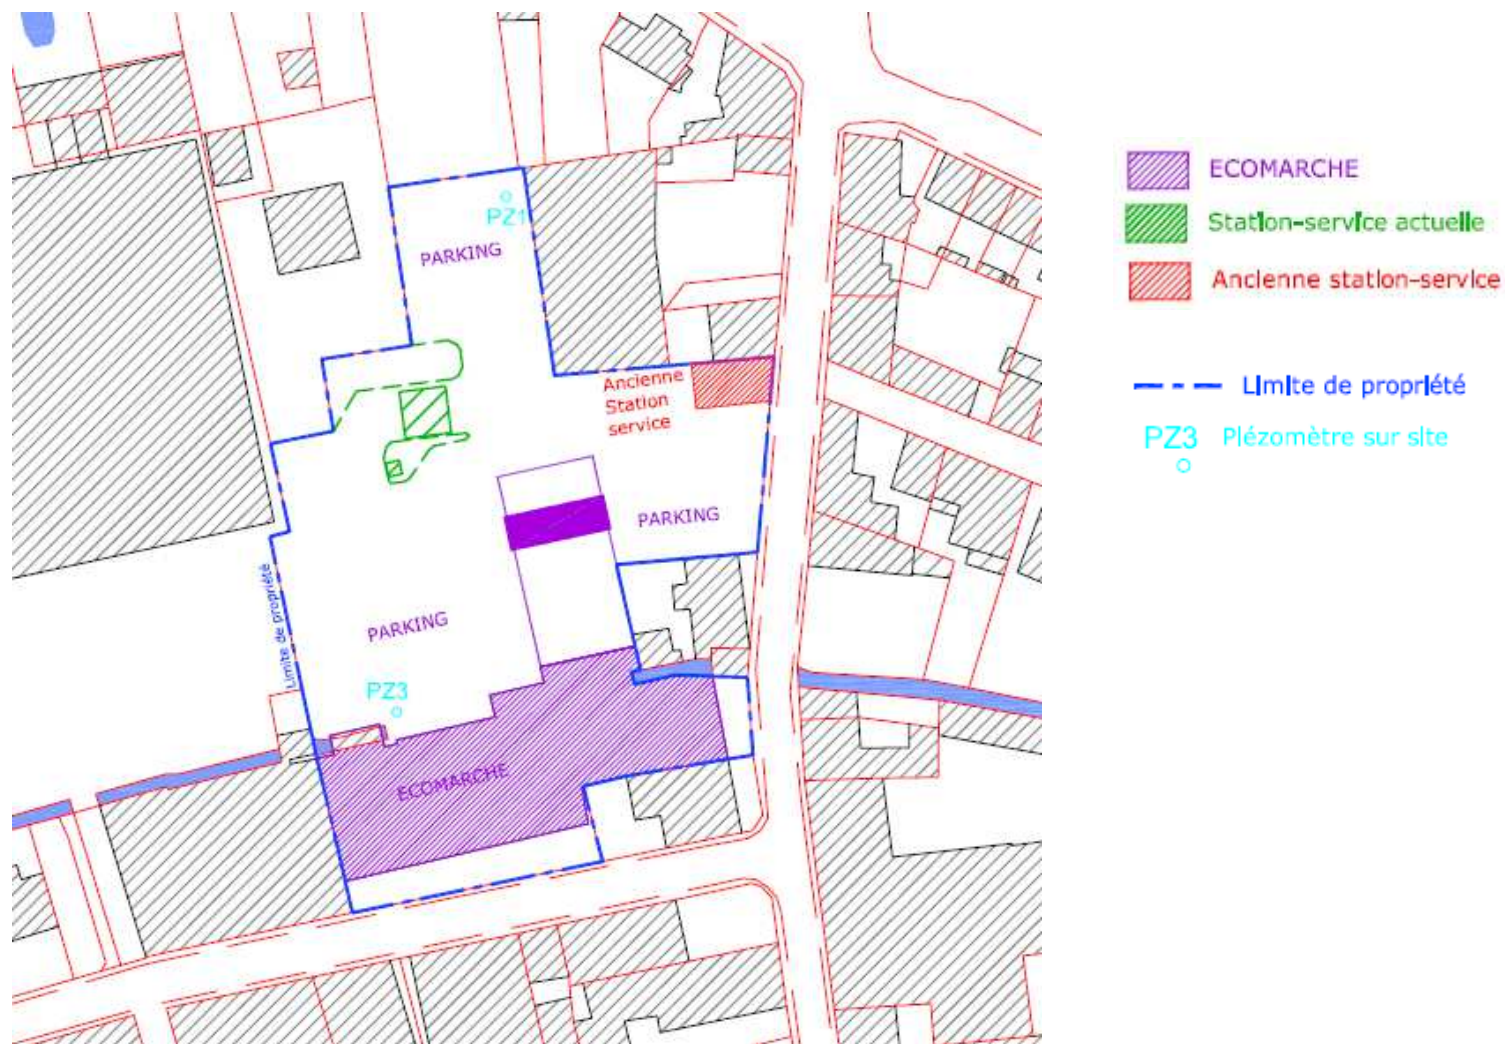
Figure 2 : Plan du site après les travaux de démantèlement de la station-service

De façon globale, le site est occupé actuellement par un INTERMARCHÉ et une nouvelle station-service à l'ouest de l'emprise du site comme représenté dans le plan en page suivante.

L'ensemble des anciennes infrastructures est présenté dans le plan en **Annexe 1**.
