**SUIVI DE LA QUALITE DES
EAUX SOUTERRAINES ET DE
L'AIR AMBIANT
Campagnes n° 1 et 2
13/14 février – 14/15 mai
2013**

INTERMARCHE
14, rue DUROU
24100 BERGERAC

*Rapport – Septembre 2013
N° A1 11 022 0 Version 1*

**Ancienne Station-service 14 rue DUROU
Mousquetaires Ecomarché BERGERAC (24)**

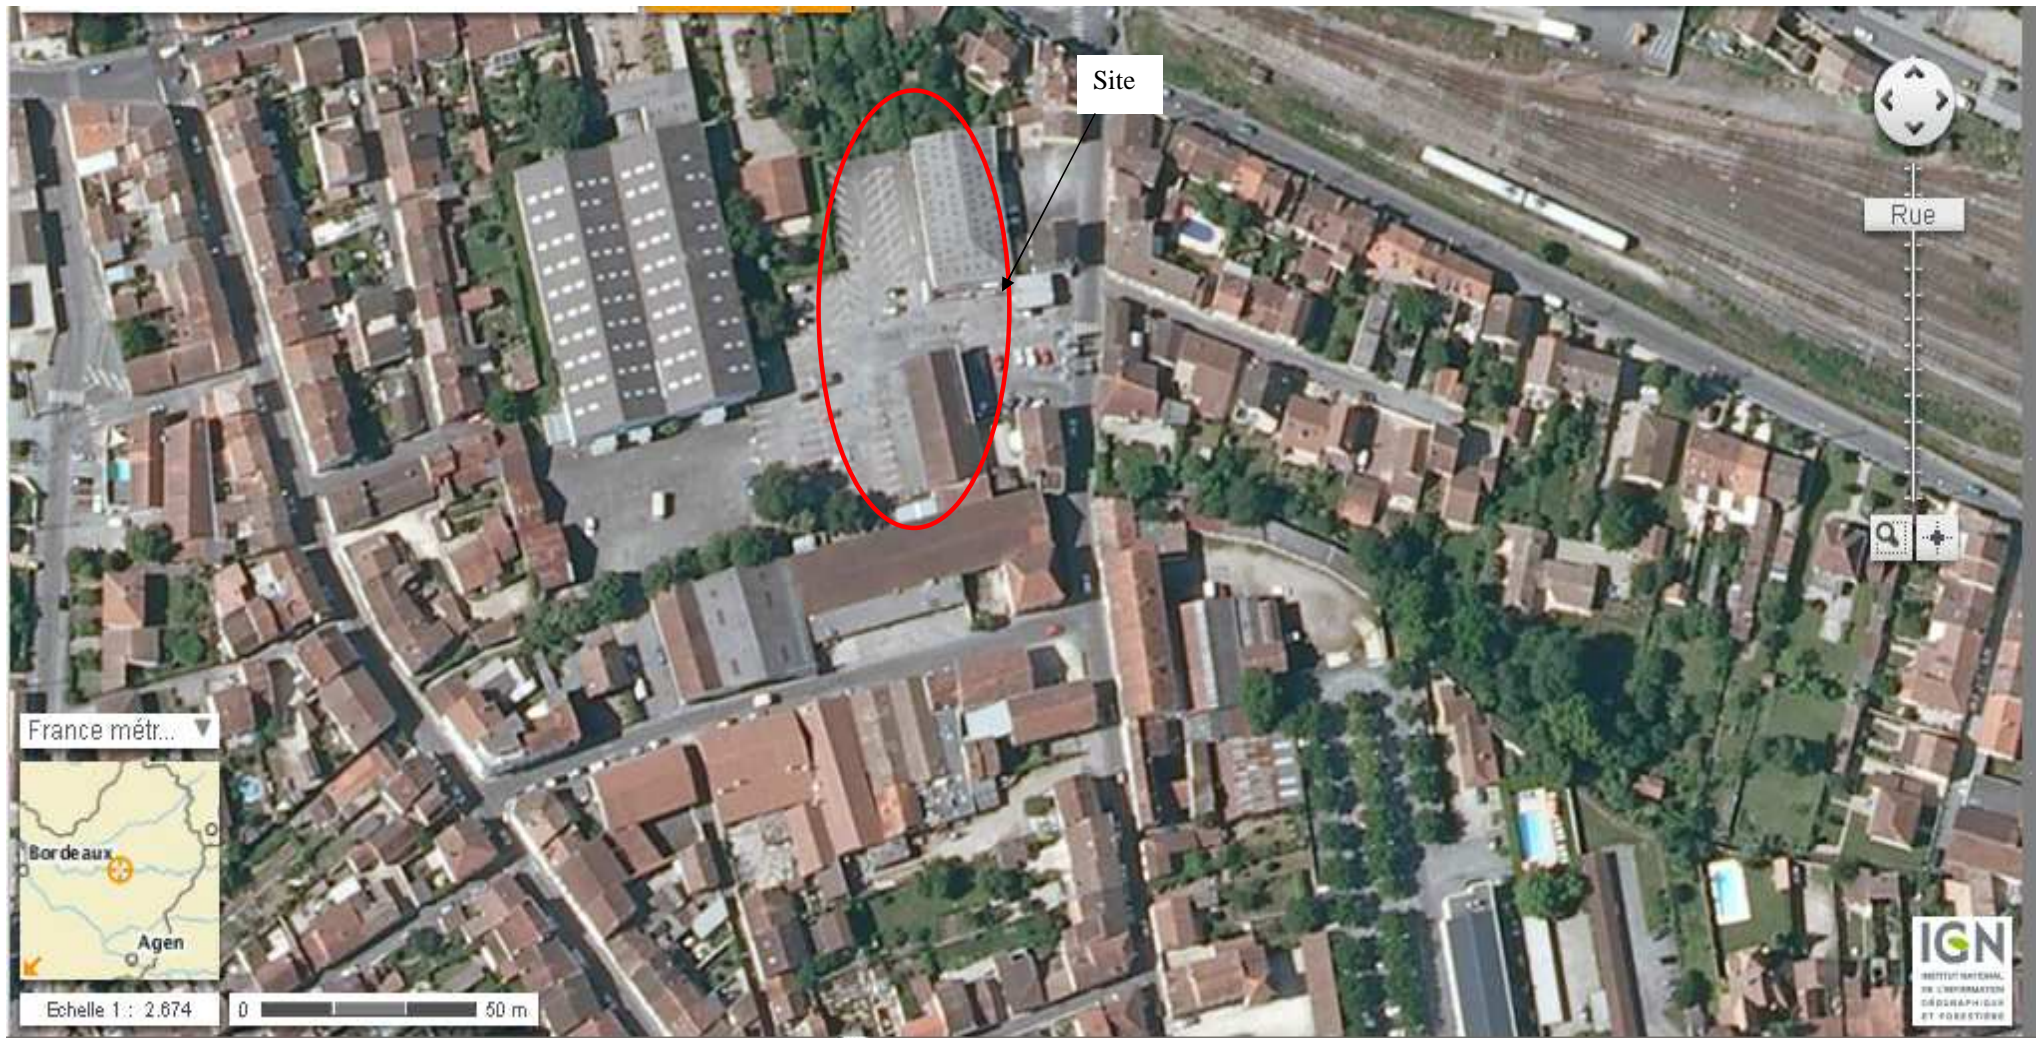
ANNEXE 1, figure 2 : Plan d'implantation des ouvrages et des investigations, et sens d'écoulement des eaux souterraines (1/500)

Aquifère d'étude	Niveau statique	Sens d'écoulement
Aquifère superficiel (Basses terrasses du Riss, Fw2)	Entre 3,8 et 4,1 m	Vers le Nord-ouest
