Pour le compte de
DELPHI

Date
23 septembre 2016

Référence
FRDLPAN002-R1

ANCIEN SITE DELPHI /
DE CARBON - ANDE
INVESTIGATIONS
ENVIRONNEMENTALES
ET SUIVI DES EAUX
SOUTERRAINES
(SEPTEMBRE 2015 ET
MARS 2016)

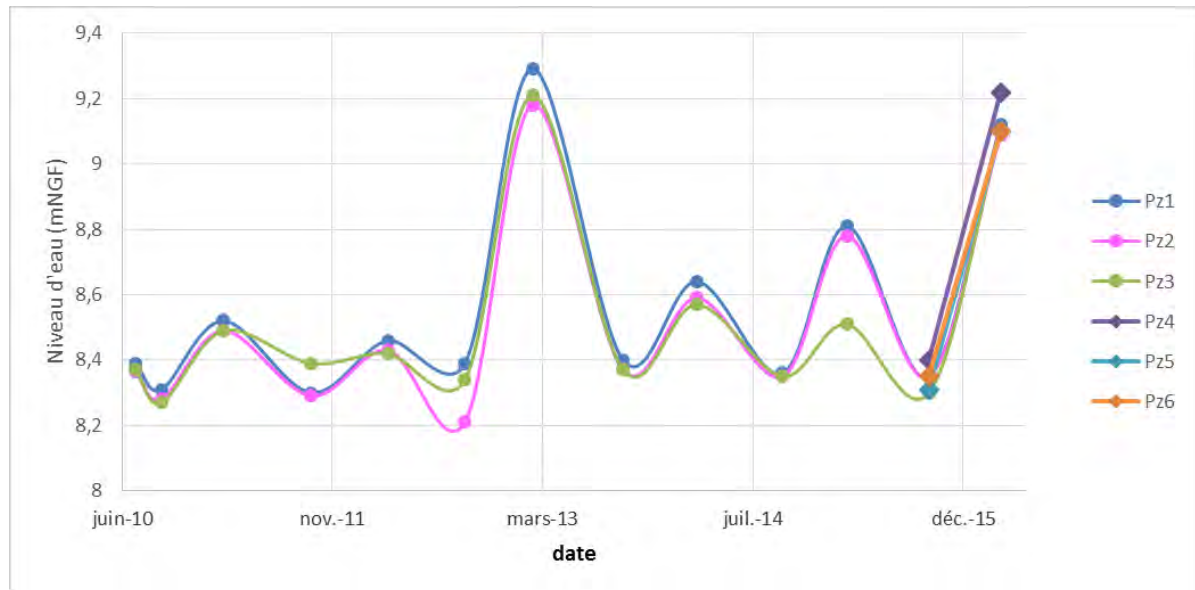
Graphique 1 : Evolution des niveaux de la nappe au droit des six piézomètres

Le Graphique 1 présente l'évolution au cours du temps des niveaux statiques de la nappe. Les mesures réalisées lors de cette campagne restent dans le même ordre de grandeur que les campagnes précédentes.

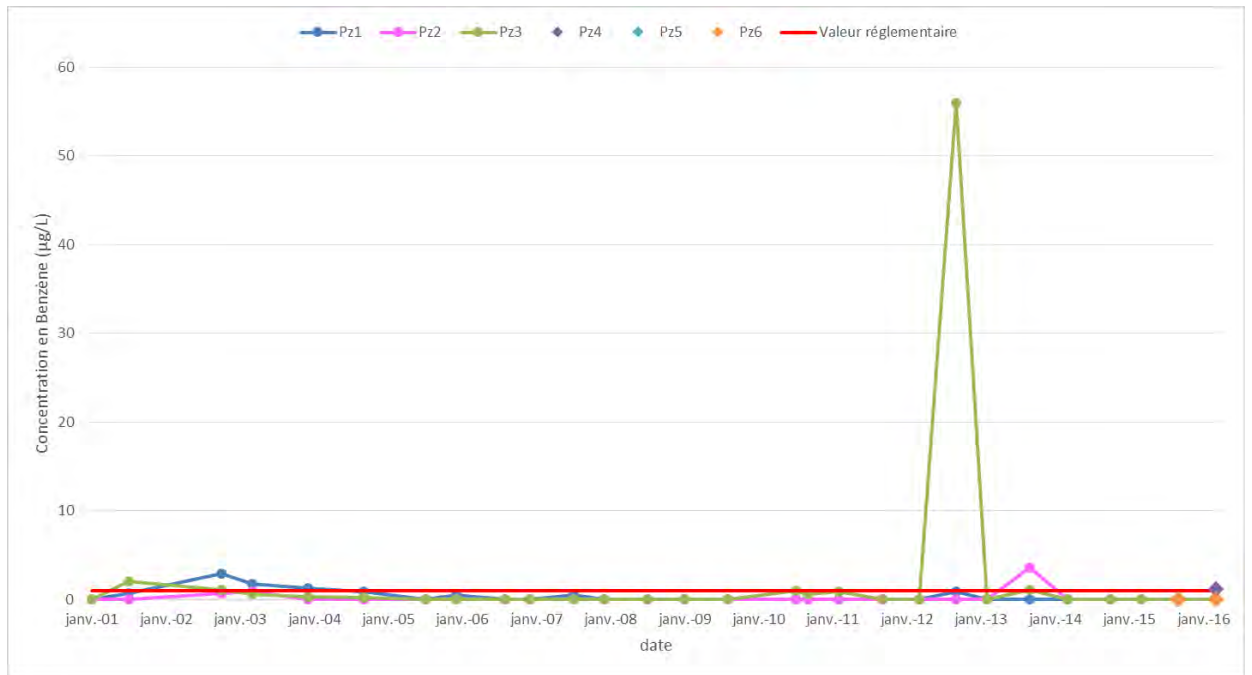
Graphique 3 : Evolution des concentrations en benzène de 2001 à mars 2016

Le Graphique 3 présente les concentrations en benzène observées depuis 2001.

Le benzène présente occasionnellement des concentrations supérieures à la limite de détection. Il n'était plus détecté depuis mars 2014. Lors de la campagne de mars 2016, il est détecté dans le piézomètre Pz4 avec une valeur de 1,2 µg/L dépassant très légèrement la valeur réglementaire de 1 µg/L.

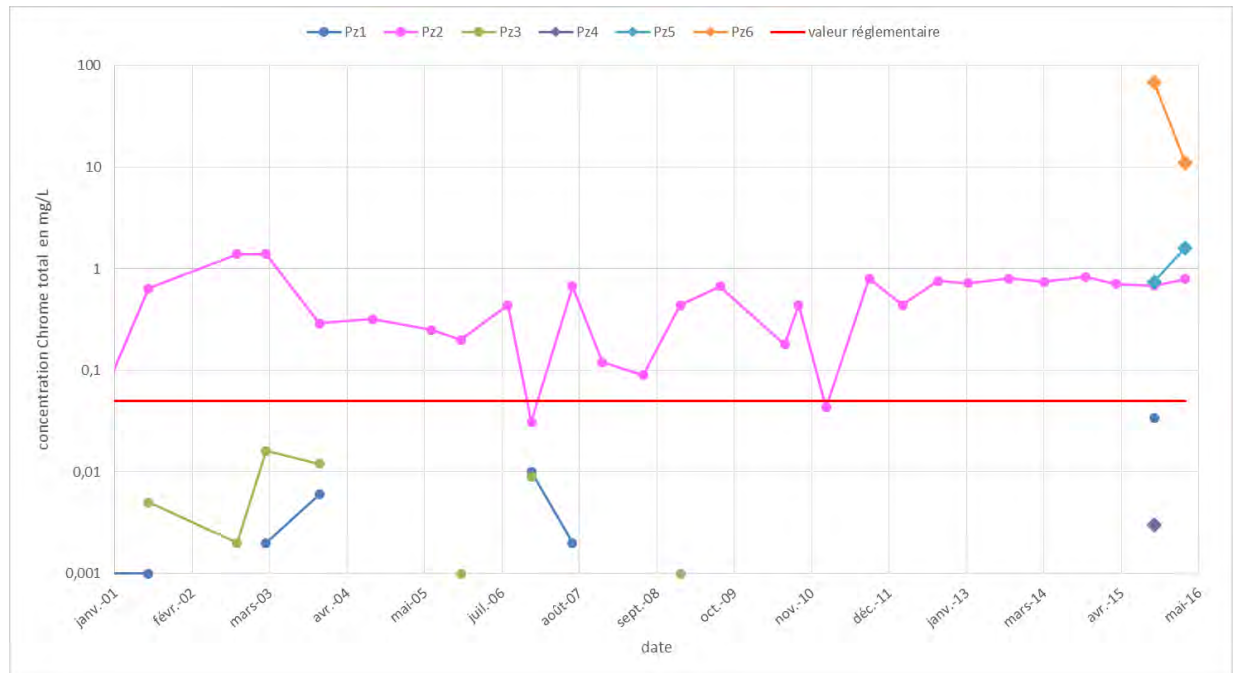
Graphique 7 : Evolution des concentrations en chrome total de 2001 à mars 2016 en échelle logarithmique (les valeurs non détectées n'apparaissent pas sur le graphique)

Les concentrations en chrome total au droit de Pz1 et Pz3 sont négligeables depuis le début du suivi semestriel. Au droit de Pz2, cette concentration est relativement stable depuis 2002 et supérieure à la valeur réglementaire de 0,05 mg/L.

Les valeurs au droit de Pz4 en septembre 2015, piézomètre installé en amont hydraulique, sont inférieures à la valeur réglementaire. **En mars 2016, le chrome n'est détecté dans aucun des ouvrages situés en amont hydraulique (Pz1 et Pz4).**

Cependant, les valeurs au droit de Pz5 et Pz6, les deux piézomètres installés en aval hydraulique et proche de la zone des chaînes de traitement Waldberg (« Carrousel »), sont nettement supérieures à la valeur réglementaire. La concentration maximale est de 69 mg/L au droit de Pz6 en septembre 2015 et de 27 mg/L en mars 2016, soit environ 100 à 1000 fois la valeur de potabilité du chrome de 0,05 mg/L.

Regarding the chromium impact in groundwater (hexavalent chromium), it is recommended to assess the off-site impact in groundwater, and in the Seine river.

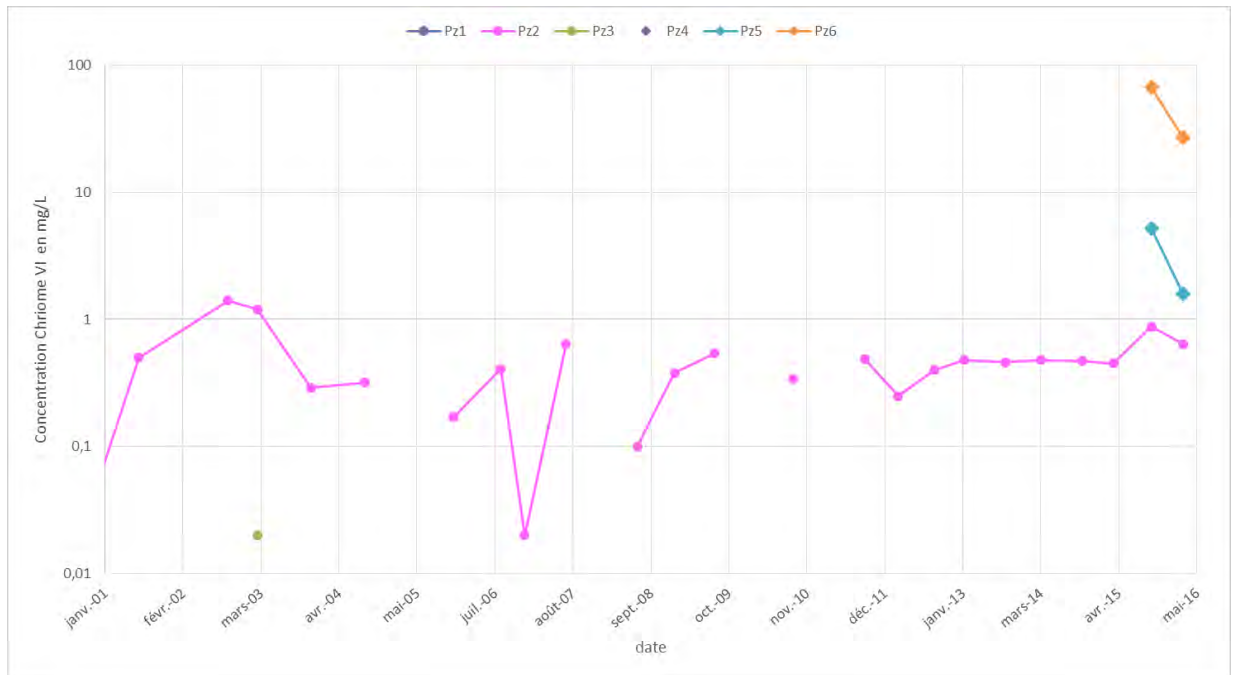
Graphique 8 : Evolution des concentrations en chrome VI de 2001 à mars 2016 en échelle logarithmique (les valeurs non détectées n'apparaissent pas sur le graphique)

Les valeurs observées en chrome VI expliquent les concentrations élevées en chrome total. En effet, le chrome présent au droit de Pz5 et Pz6 se trouve essentiellement sous forme de chrome VI, avec une valeur maximale de 67 mg/L au droit de Pz6 septembre 2015 et de 28 mg/L en mars 2016 (la concentration en chrome VI sur Pz6 en mars 2016 est supérieure de 1 mg/L à celle en chrome total à cause de l'incertitude de mesure du laboratoire).
