SAFT – Site de Bordeaux (33)

Surveillance réglementaire des eaux souterraines

Campagne de septembre 2017

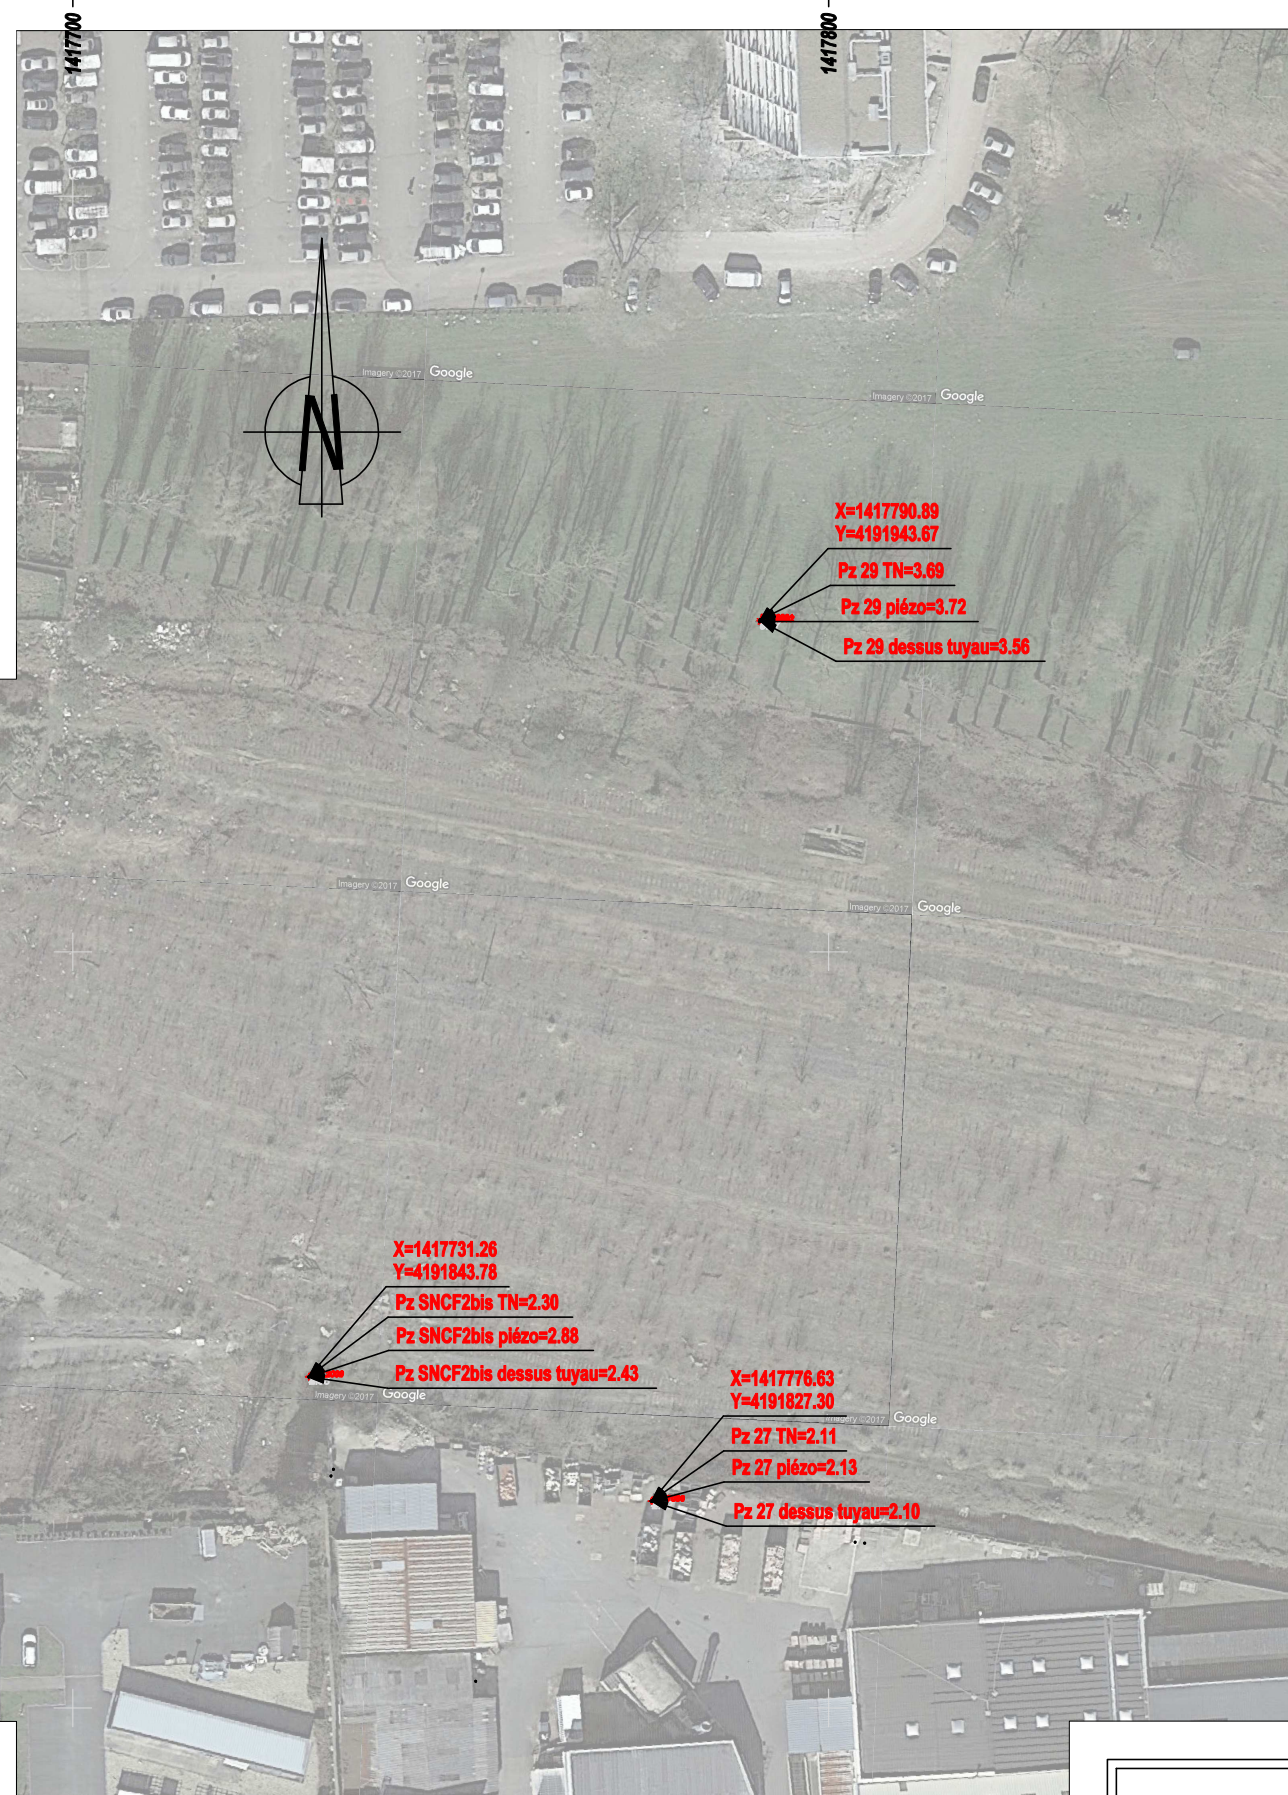
PLAN DE REPERAGE DES PIEZOMETRES

Levé des Piézomètres PZ 27, PZ 29 et PZ SNCF 2bis
effectué le 01 décembre 2017
