**PRE-DIAGNOSTIC  
ET ETUDE DE SOLS  
DE L'ANCIENNE STATION SERVICE  
"RELAIS DES 2 PONTS"  
A BORDEAUX (Gironde)**

Étude réalisée pour  
**SCP MAYON, mandataires judiciaires**  
39, cours G. Clémenceau  
33000 BORDEAUX

juin 1997  
n° A 09891

Rapport définitif

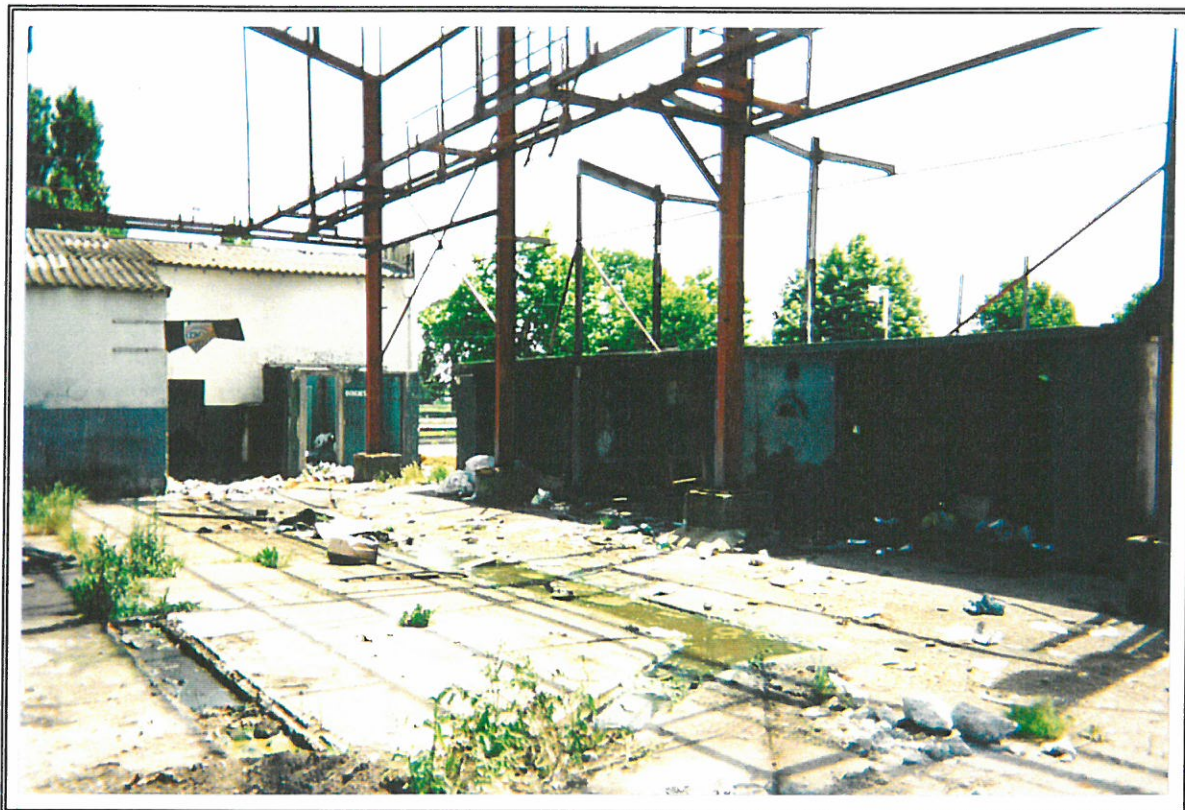
Photo 3 : Ancien abris des pompes à vapeur de l'aire de lavage des citernes

Un atelier à proximité de cette aire abritait apparemment 3 pompes pour le lavage ainsi qu'une machine fixe à vapeur.

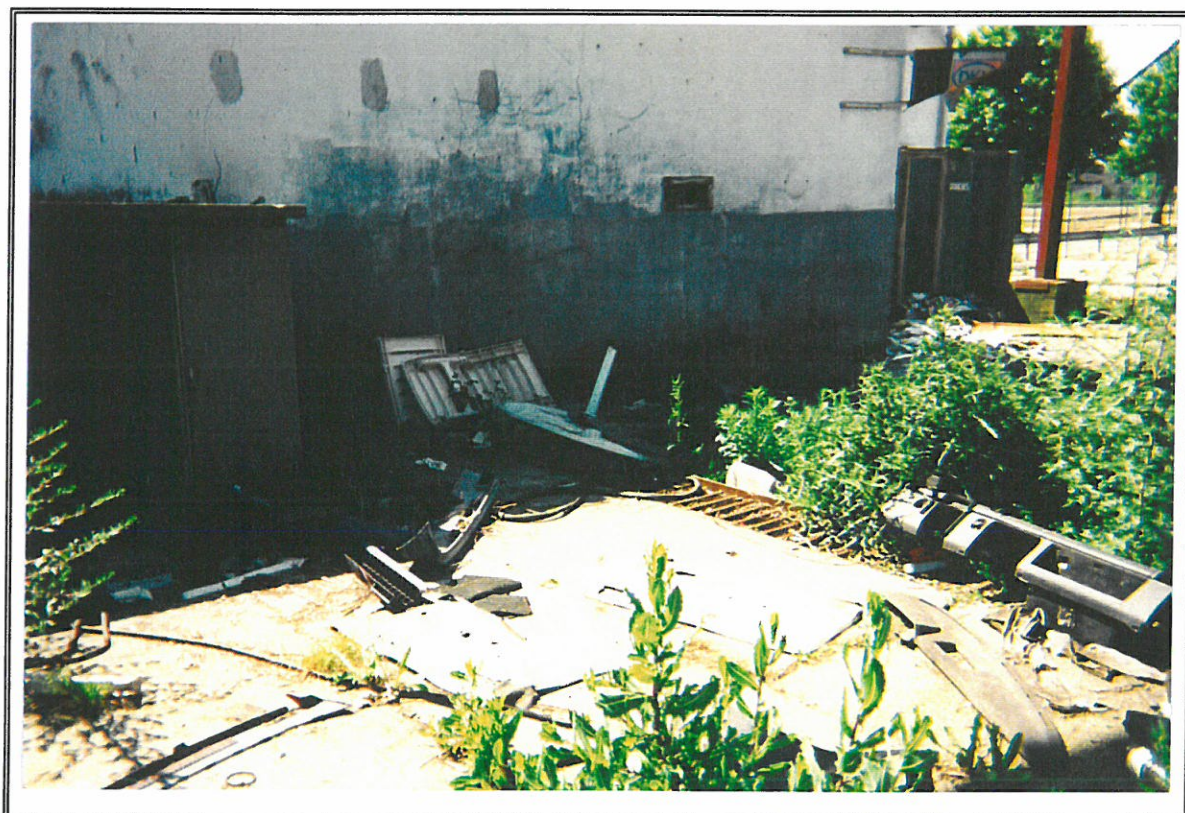
Photo 4 : Encombrants près de l'aire de lavage de dessous de camions

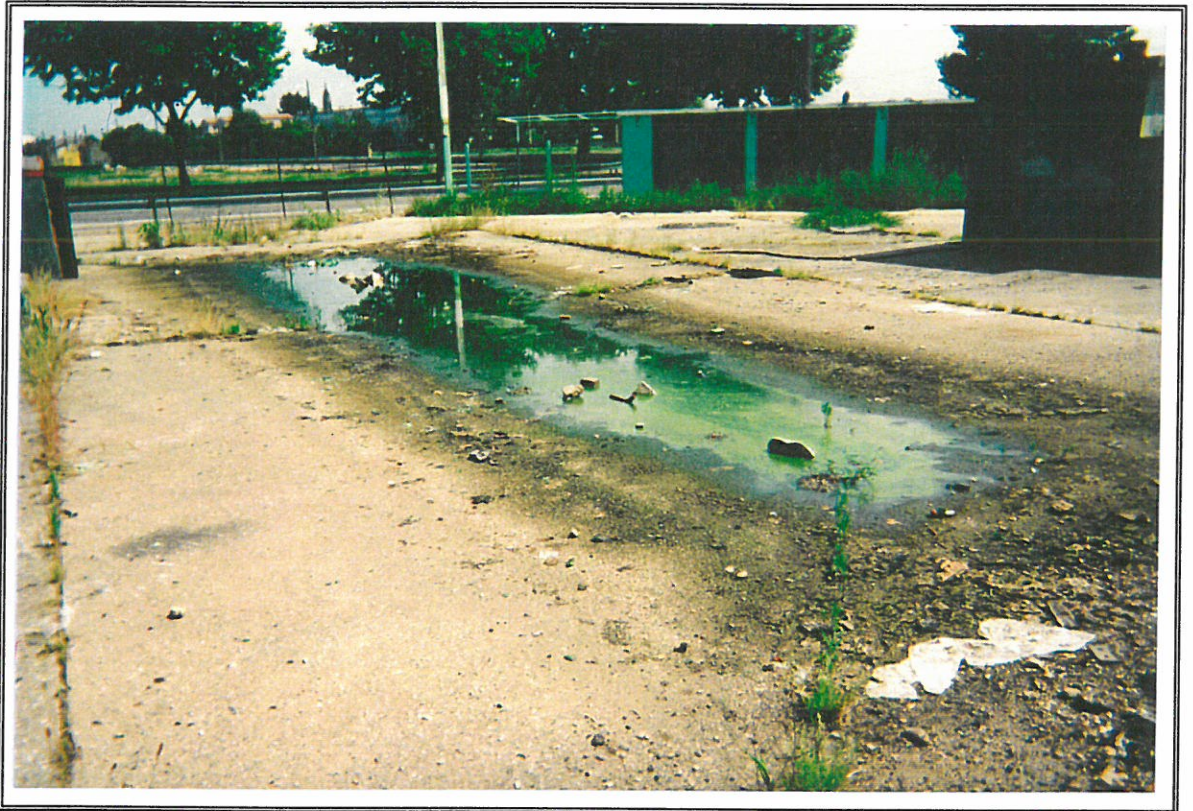
Photo 5 : Aire de lavage recouverte d'une importante flaque d'eau

Au niveau des aires de lavage, on a pu observer la présence de flaques assez importantes qui témoignent :

- de l'étanchéité, au moins locale, de la dalle de béton recouvrant l'ensemble de la station,
- de l'obstruction du système qui autrefois évacuait les effluents de lavage et les eaux pluviales vers les bassins de décantation et le collecteur extérieur.

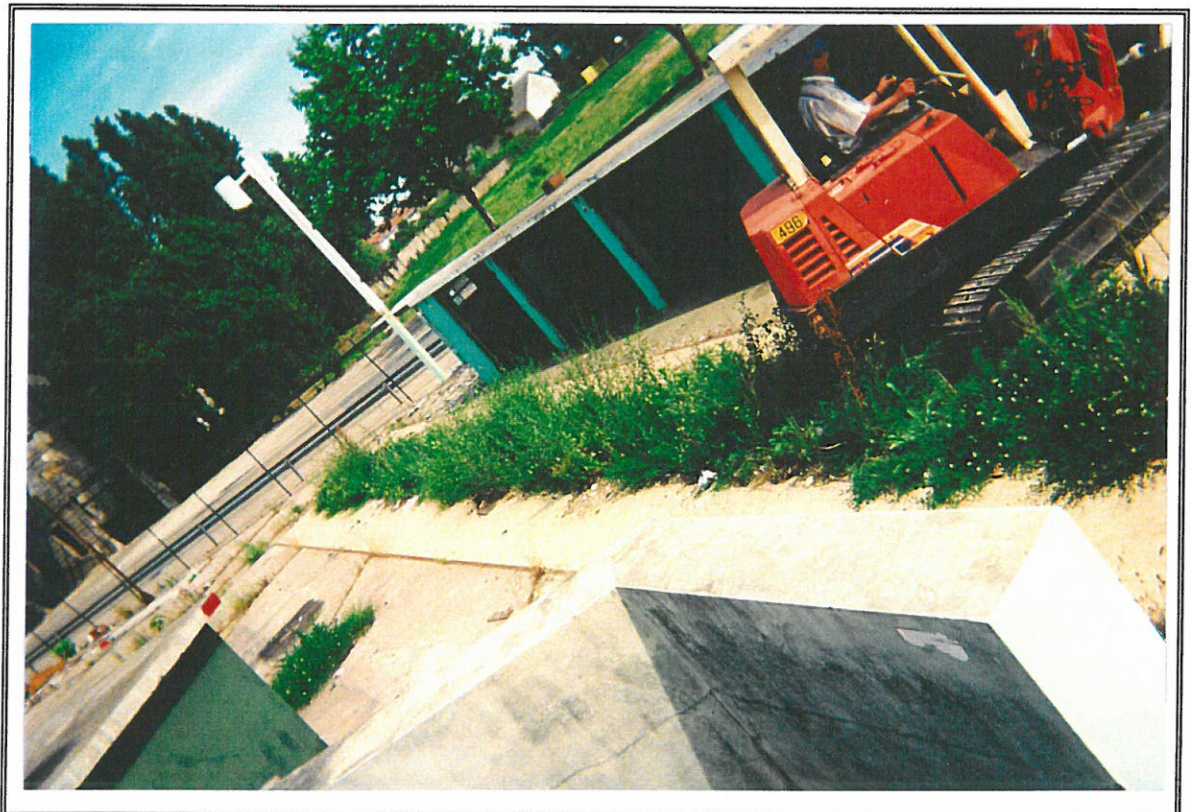
Photo 6 : Fosse de graissage remblayée

Les fosses de graissage et de lavage de moteurs ont été totalement remblayées. Il en est de même pour les bassins de décantation recouverts de terres avec végétation.

Une question se pose concernant le réservoir de 3000 litres d'huile usagée situé en fosse étanche attenante à la fosse de graissage. Etant donné le remblai important déposé dans cette dernière, nous n'avons pu prospecter à ce niveau. On ne peut être sûr de son démantèlement.

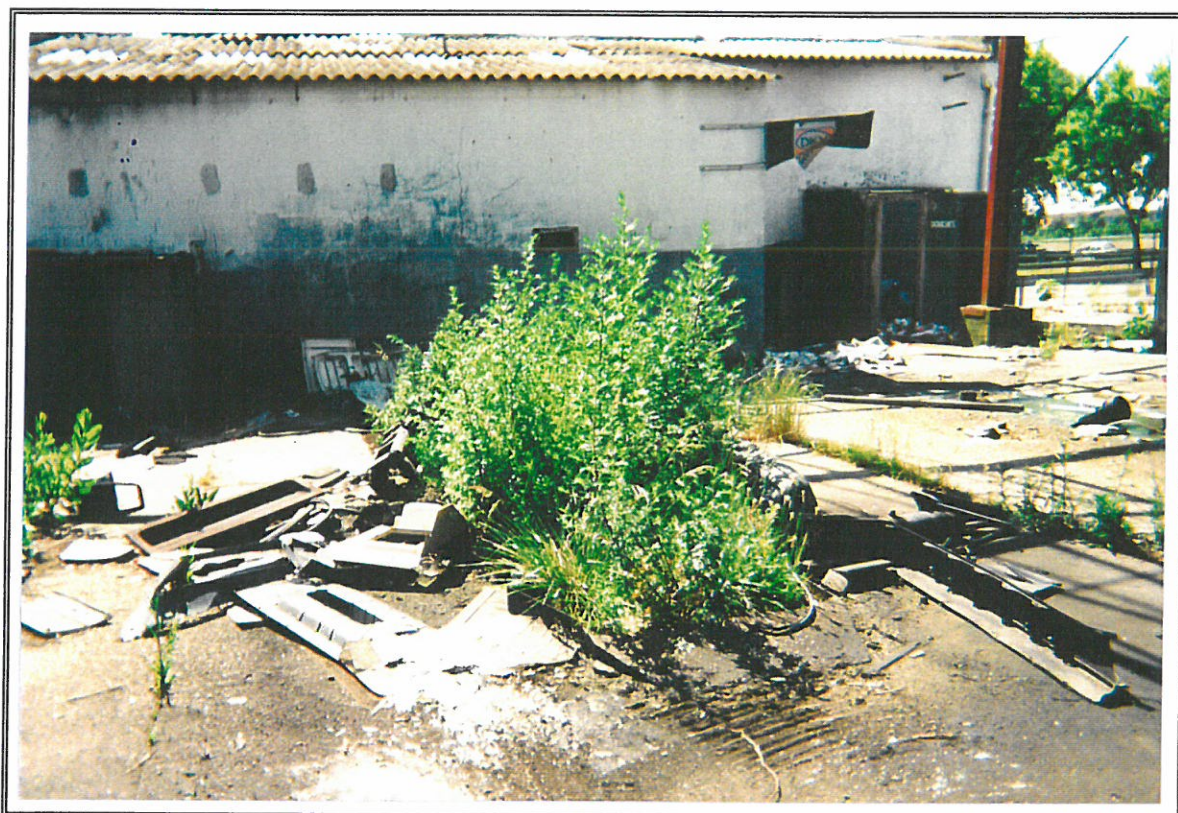
Photo 7 : Fosse de lavage de dessous de camions remblayée (avec végétation)

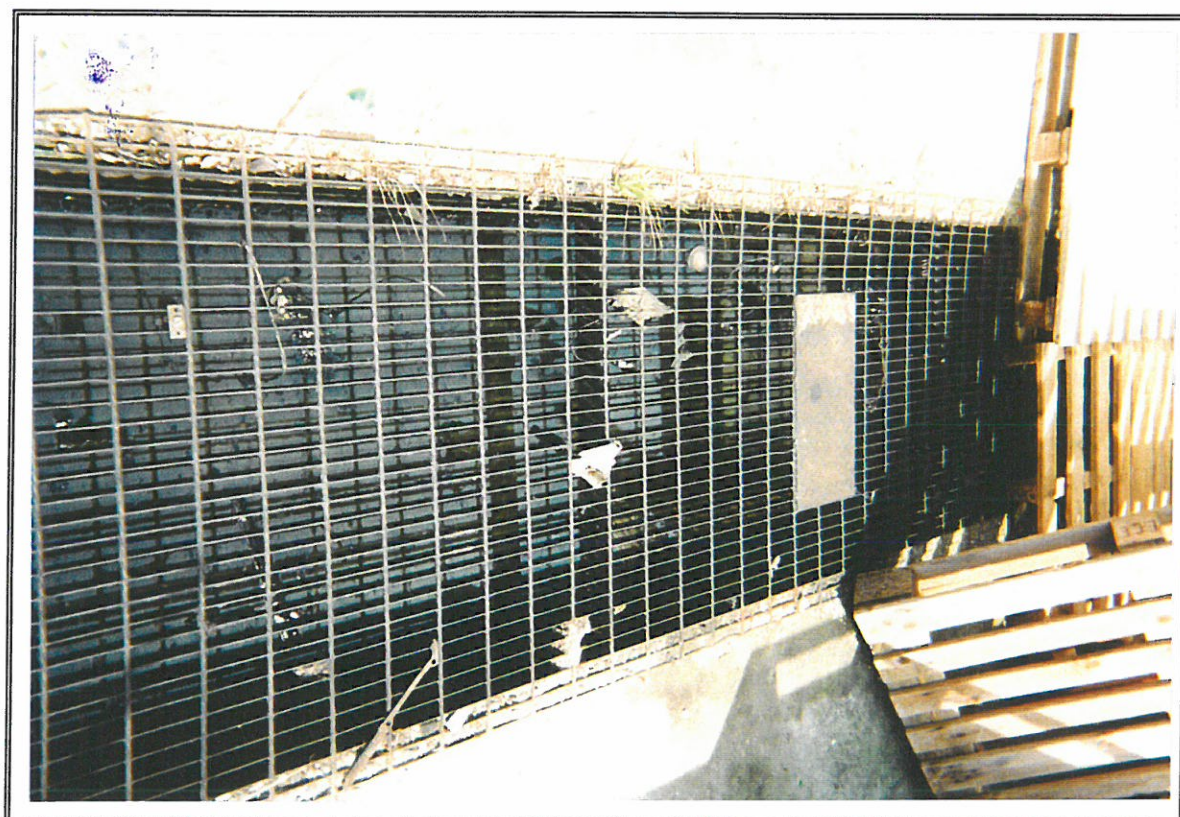
Photo 8 : Grille et fosse à vidange pour véhicules de tourisme

L'observation porte sur l'aire non remblayée. Celle-ci comporte une grille renfermant une fosse remplie d'un mélange huileux. Le volume de ce liquide a été estimé par sondage à 2 m<sup>3</sup>.

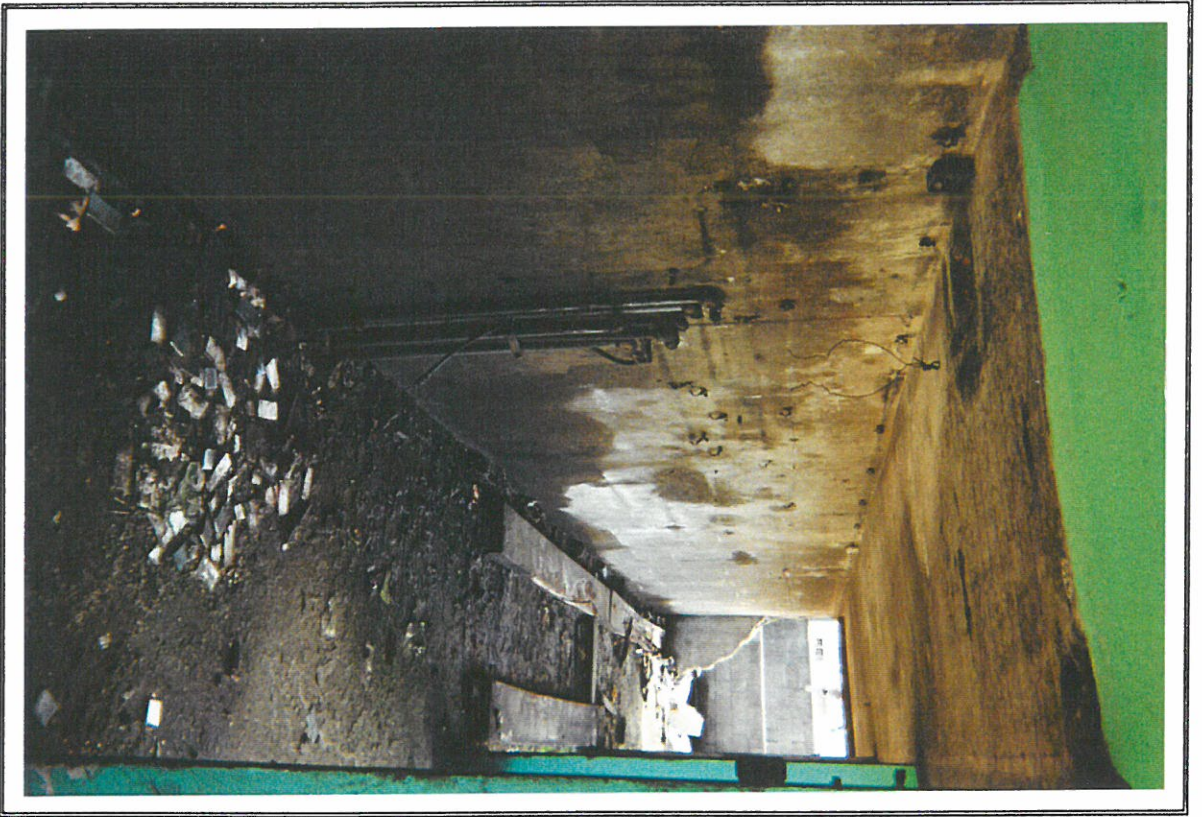
Photo 9 : Canalisations de la centrale de graissage

Les observations de terrain indiquent que la plupart des canalisations sont encore en place. On ne connaît pas leur localisation exacte. Les conduites émergentes, entre autres au niveau de la borne de gas-oil grand gabarit, de la centrale de graissage ou des emplacements des anciennes chaudières au fuel, apparaissent non vidangées.

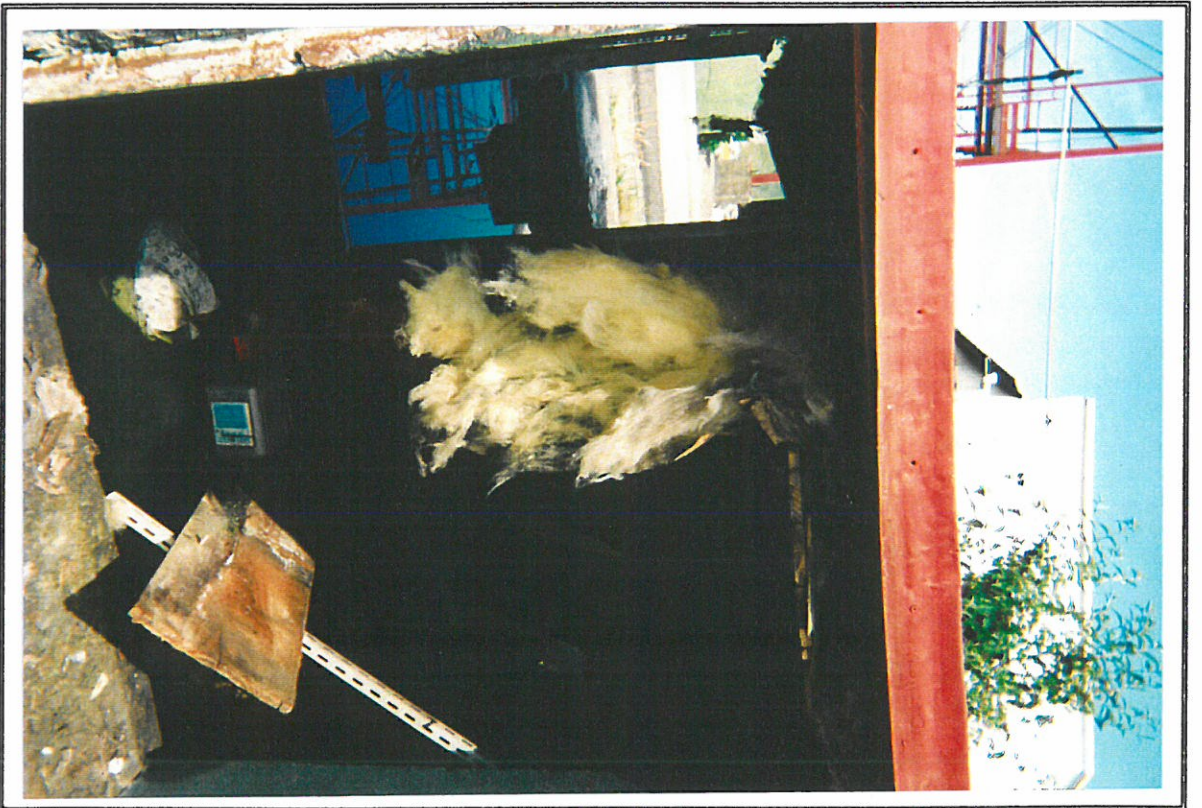
Photo 10 : Fosse étanche inondée

Les 2 cuves de carburants, proches du point de distribution de carburant aux automobiles (cf. figure 3), de 5000 et 7500 litres semblent avoir été enlevées. Le bâtiment leur servant d'abris est totalement inondé, indiquant la présence d'une fosse étanche.

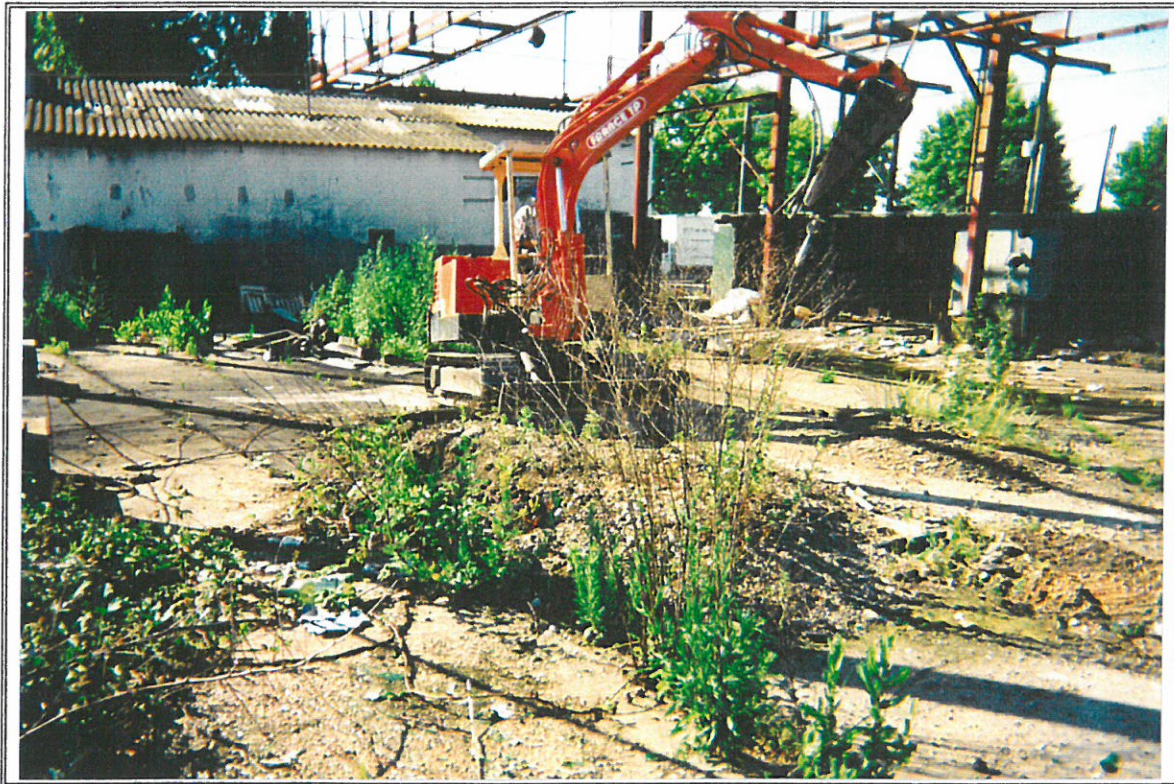
**Photo 11 :** Emplacement des bassins de décantation recouvert de terre avec végétation

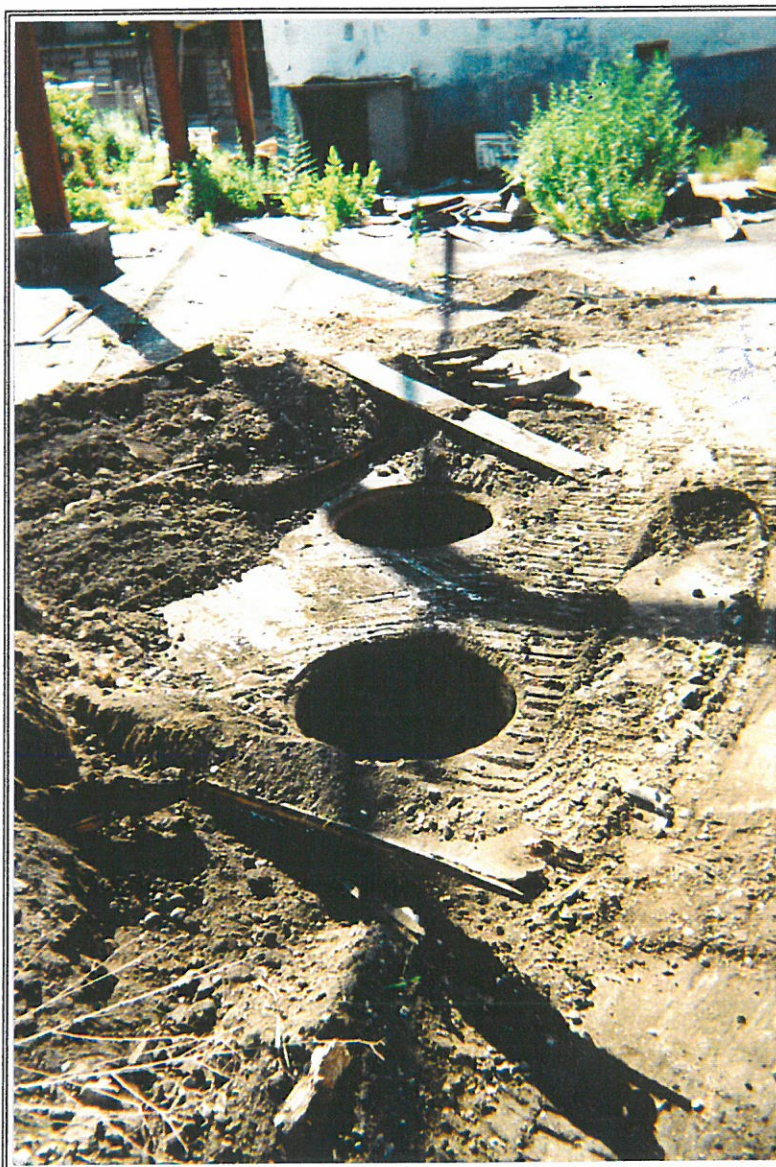
**Photo12 :**  
Découverte et ouverture  
des 3 bassins de décantation

Afin de vérifier l'état de leur installation, nous avons ouvert les bassins de décantation au moyen d'une mini-pelle mécanique. Le remblai de terre recouvrant leur emplacement a été retiré, faisant apparaître un tampon de béton fermant la bouche d'un premier bassin, les ouvertures des 2 autres étant simplement recouvertes d'un volet en bois en mauvais état.

Le volume de boues présentes dans les bassins a été estimé par sondage à environ 15 m<sup>3</sup> répartis sur les trois bassins :

Des odeurs fortes se dégagent de ces bassins, les boues présentent un aspect huileux. Un prélèvement a été effectué en vue d'être analysé.

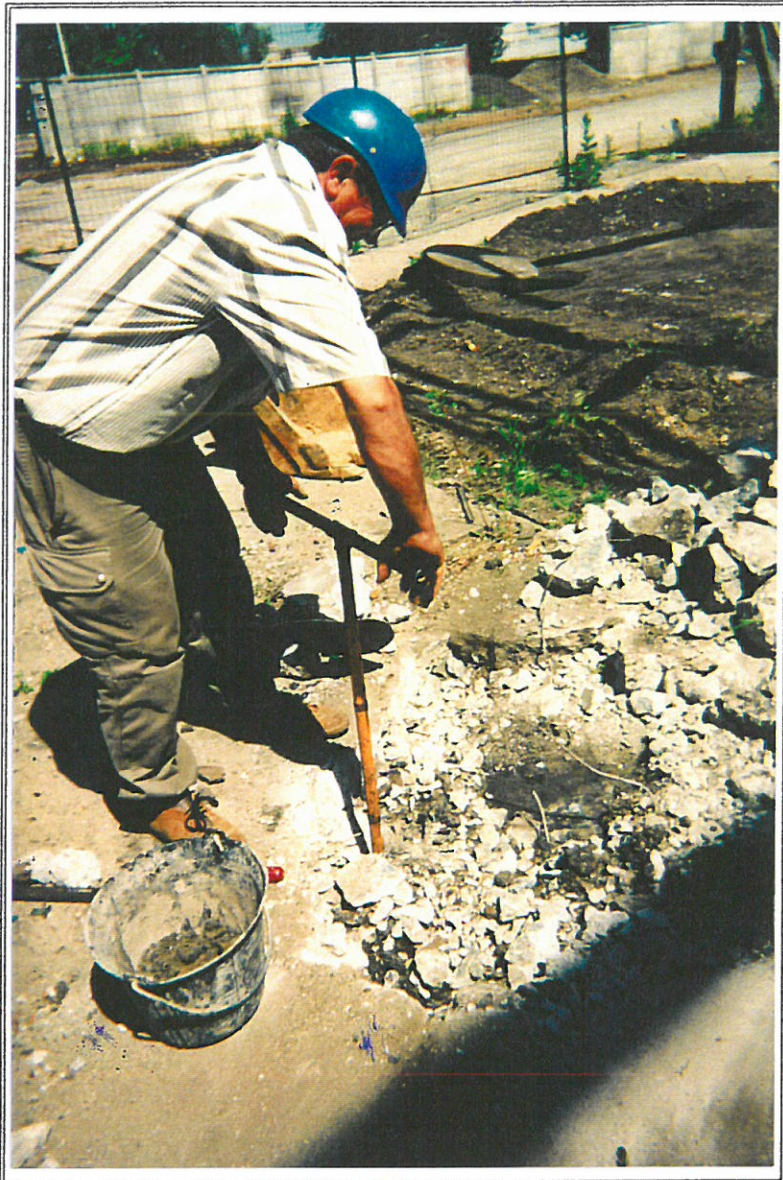
**Photo 13 :**  
Sondage 1 près de l'aire de lavage  
des citernes, sondage à la tarière  
à mains

Au niveau du sondage ①, on a constaté l'infiltration des eaux de surface à l'interface entre la dalle de béton et le sable, en prolongement d'un joint de dilatation du socle bétonné. Cela met en évidence l'absence d'étanchéité de l'aire de lavage.

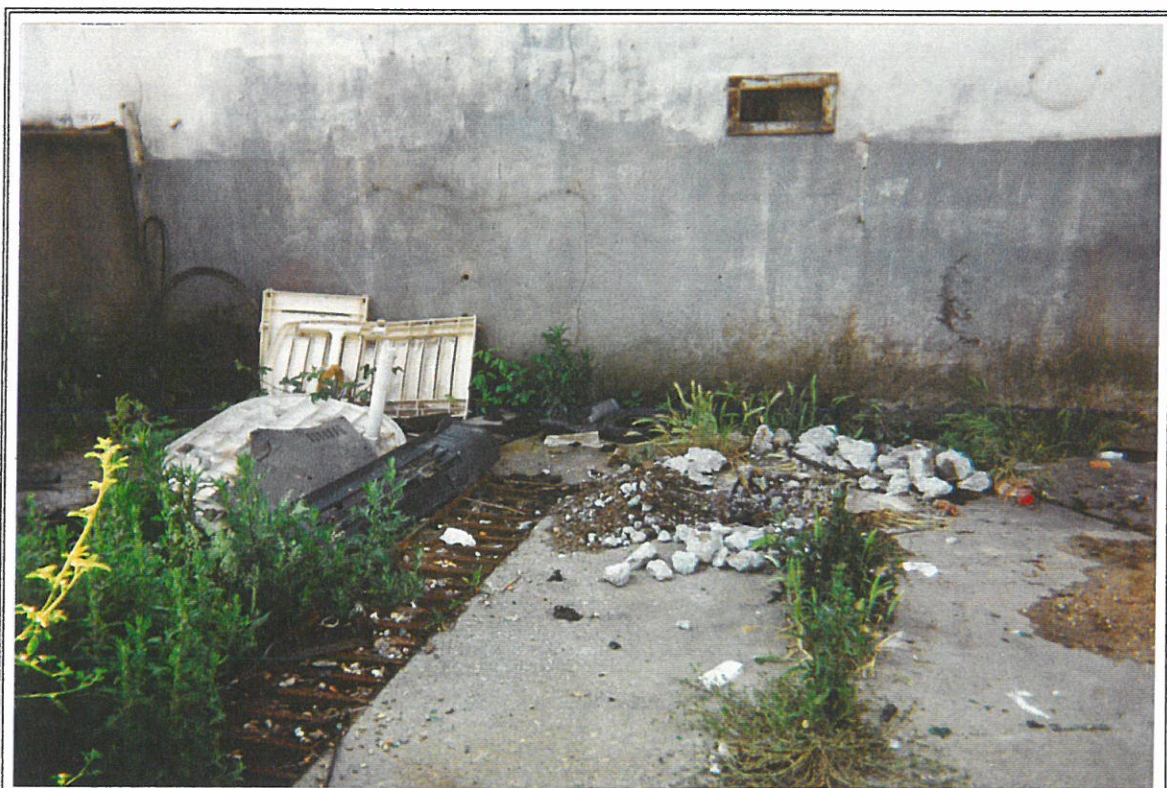
**Photo 14 :** Sondage 2 près de l'aire de lavage de dessous de camions

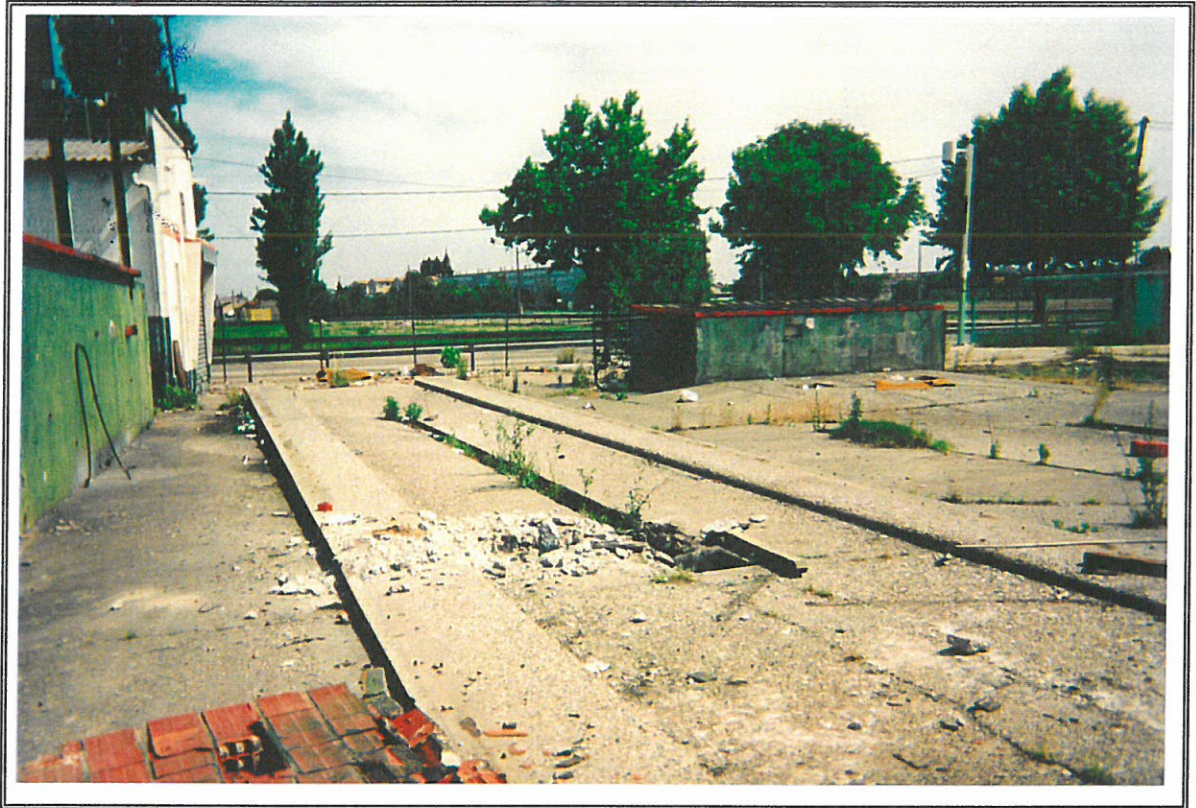
Photo 15 : Sondage 3 au niveau d'une des aires de lavage libre service

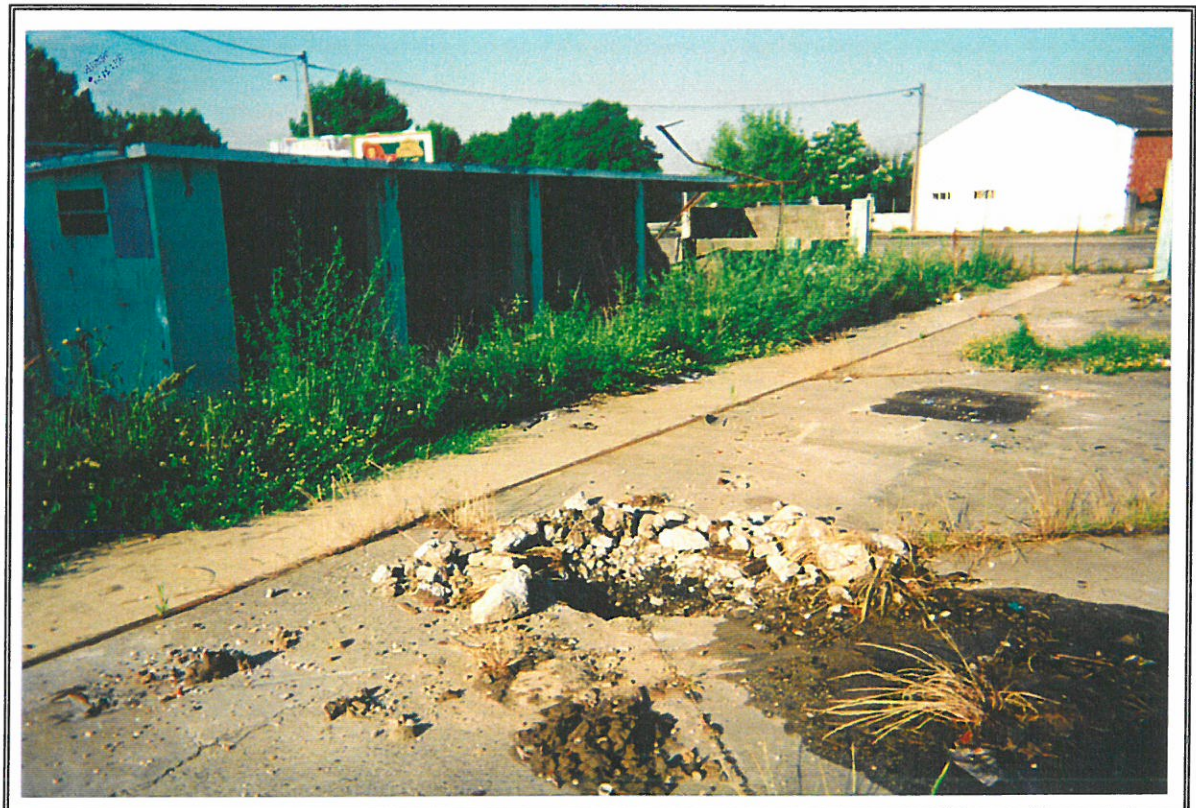
Photo 16 : Sondage 4 à proximité de la fosse de graissage

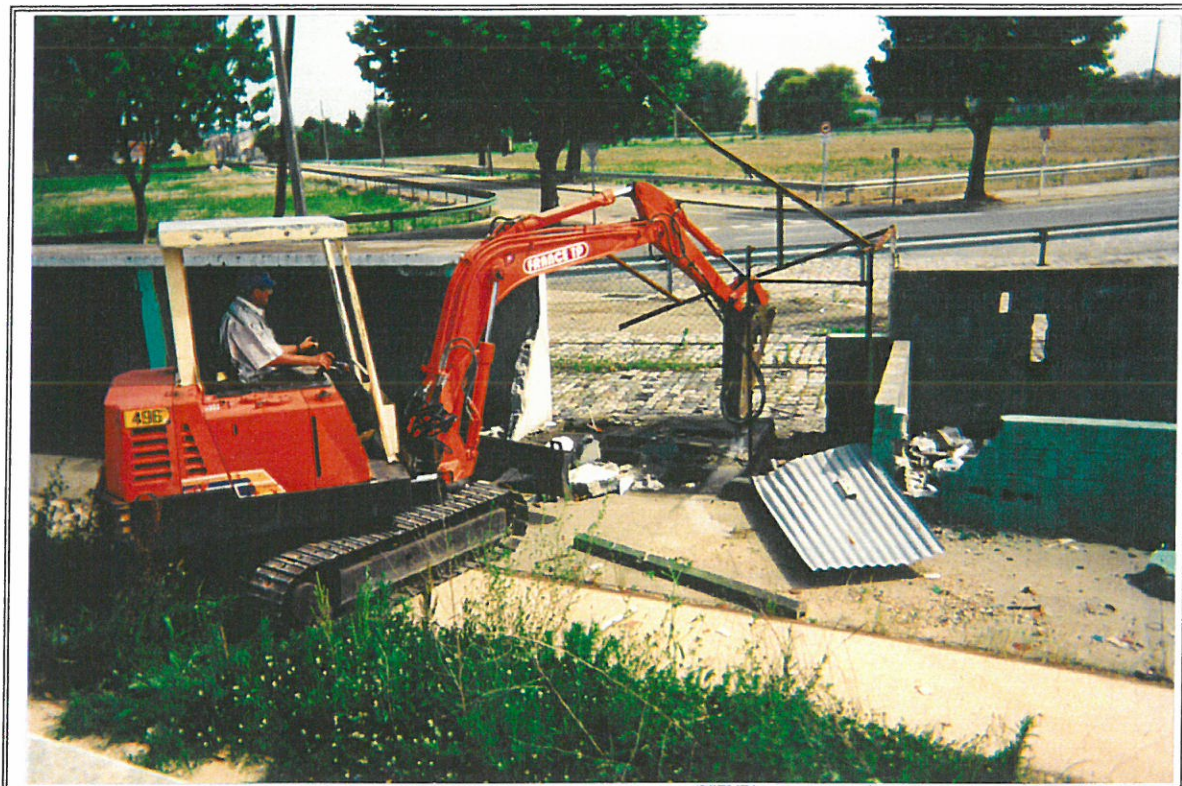
**Photo 17 :** Sondage 5 à la borne de gas-oil grands gabarits

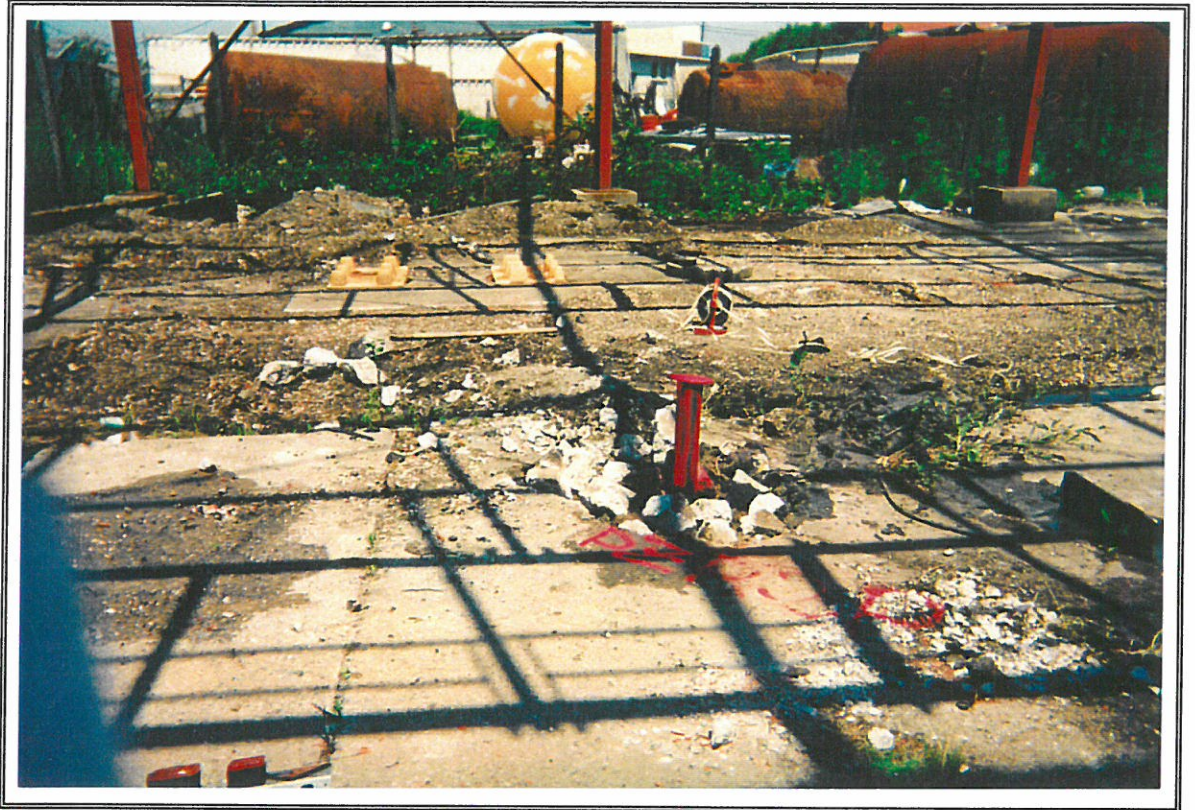
Photo 19 : Piézomètre PZ

Un tube de protection en acier a été fixé sur le tube PVC afin d'éviter toute infiltration des eaux de surface dans le piézomètre.
