Note d'études EPPR/00-10303.	Ind. B	Page 3 / 99
CPT d'Ambès - Evaluation simplifiée des risques - Diagnostic initial de sol - Etape A

<p style="text-align: center;">Diagnostic initial - Etape A</p> <p style="text-align: center;">Centre de Production Thermique d'AMBES</p>

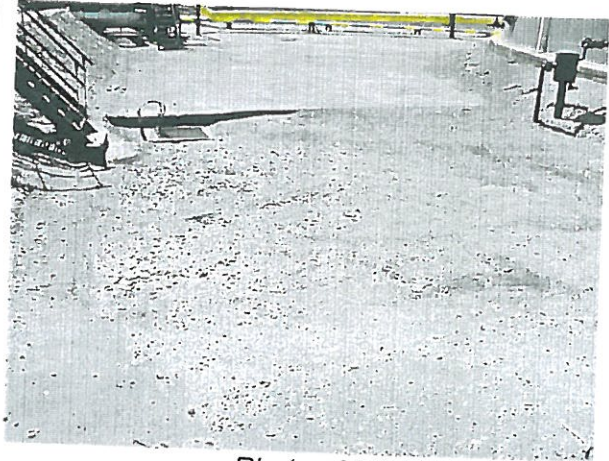
Photo n°2
Dalle béton entre les cuves n°8 et 9

- Enlèvement des terres souillées
- Puis réalisation d'une petite tranchée le long de la dalle.

Ceci a permis de constater que le suintement de fuel lourd provient de dessous la dalle béton.

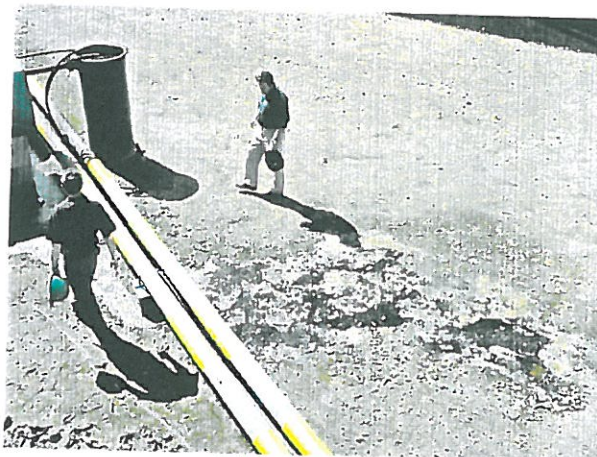
Photo n°5
Débordement du séparateur- décanteur

Dans la cuvette du réservoir n°3, présence sur le sol d'un mélange d'eau et d'hydrocarbures à proximité du séparateur - décanteur de la station de dépollution des eaux souterraines.

Il semble que cette pollution (peut-être superficielle) soit due à un mauvais raccord des flexibles sur le décanteur - déshuileur.

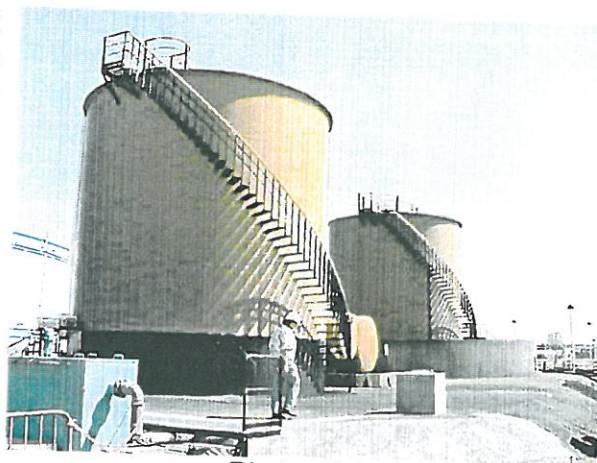
Photo n° 10
Réservoir de décantation

L'état du sol est satisfaisant et ne laisse pas supposer une quelconque pollution aux produits chimiques.

Il a cependant été noté que les cuvettes de rétention des produits chimiques n'étaient pas tout à fait satisfaisantes (système doseur à l'extérieur de la cuvette par exemple).

Station de décantation chimique des eaux du réservoir de décantation	Mettre les réservoirs de produits chimiques sur des rétentions qui permettraient de récupérer les éventuelles fuites au niveau des flexibles de raccord aux réservoirs.
Station service	Lors des livraisons de combustible, nous recommandons d'obturer la bouche d'égout par un bouchon adapté.

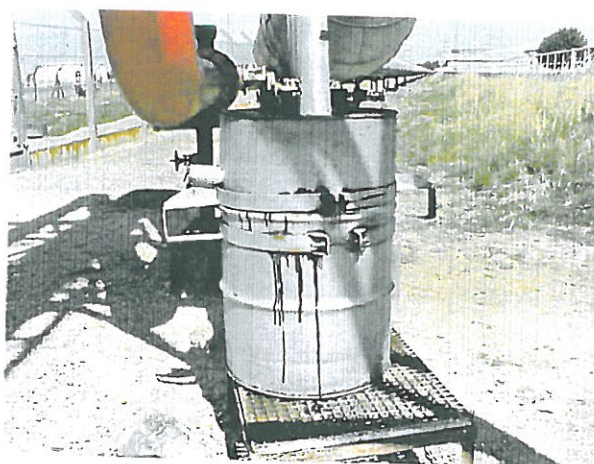
*Photo n° 8
Fût de récupération des égouttures*

Cependant, aucune trace d'hydrocarbures n'a été constatée à proximité de ce fût.

Une pollution des terrains sous-jacents apparaît donc peu probable.

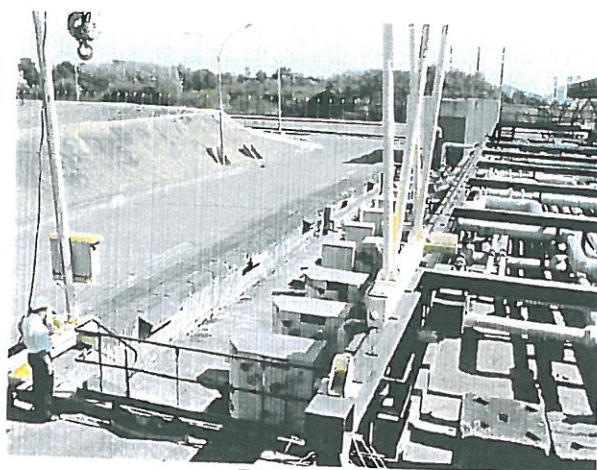
Photo n° 9
Station de gavage

Ces pompes de gavage sont situées dans la station de gavage située à proximité du parc à fuel, en dehors de la cuvette de rétention. Cette station comprend 8 pompes de gavage identiques, de débit unitaire 86,5 m³/h.

Le cheminement des tuyauteries de fuel lourd entre les pompes de gavage et les postes de préparation se fait en aérien sur passerelles. Le retour fuel des chaudières se fait dans le réservoir où est prélevé le fuel.

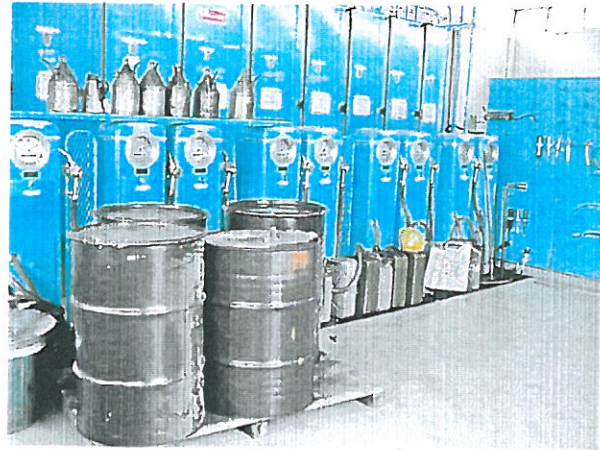
Photo n°14
Huilerie

Le sol est bétonné et revêtu d'une peinture époxy.

Au niveau des distributeurs, les égouttures sont récupérées dans un caniveau couvert par un caillebotis. Ces égouttures sont évacuées vers un piège à huile situé à l'extérieur de l'huilerie.

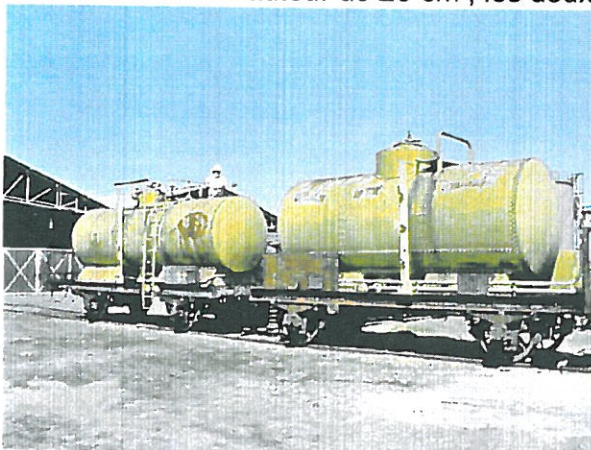
Photo n°15
Stockage huile turbine près de la zone de
stockage des déchets

- Pour le stockage : 2 wagons d'une capacité totale de 15 m³ stationnés devant la zone de stockage des déchets du site : l'un contient 11 m³ d'huile turbine (TERESSO 46), le second contient de l'huile sur une hauteur de 30 cm seulement.
- Pour le regroupement : 4 wagons d'une capacité totale d'environ 38 m³ stationnés entre les tranches 4 et 5 du CPT. Un wagon est rempli d'huile turbine, un autre contient de l'huile sur une hauteur de 20 cm ; les deux autres sont vides.

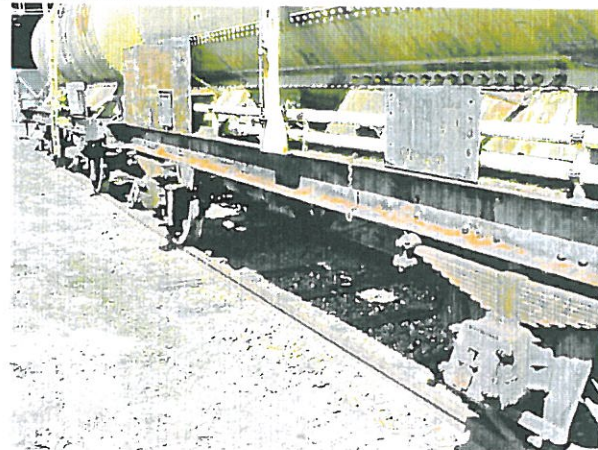
Photo n°16
Stockage huile turbine : état du sol

En ce qui concerne le premier stockage en wagons, l'état du sol sous les cuves est satisfaisant : aucune fuite n'a été constatée.

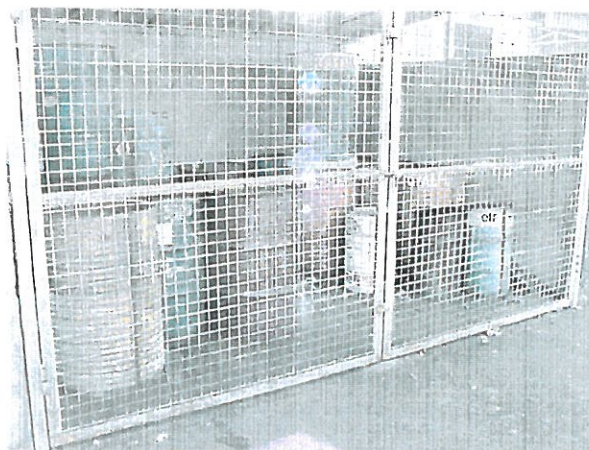
Photo n°19
Local de stockage des huiles usagées

Les fûts sont entreposés sur une surface bétonnée. Il n'y a pas de cuvette de rétention ni de caniveau pour récupérer les éventuelles égouttures.

Les éventuelles fuites sont collectées soit dans les cuvettes de rétention quand elles existent soit directement dans les égouts via un piège à fuel.

Il a été cependant constaté un certain nombre de fûts contenant des substances huileuses difficilement identifiables, entreposés à divers endroits du CPT. Il est recommandé de centraliser l'ensemble des stockages d'huiles usagées en un même endroit. Cet emplacement devra disposer d'un système de collecte des fuites éventuelles.

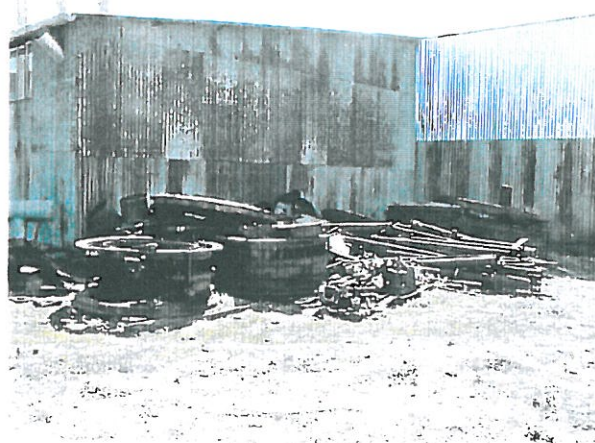
Photo n°22
Stockage des pièces métalliques lourdes

Seul le dernier stockage est réalisé à même le sol.

L'état des sols est jugé satisfaisant et ne laisse pas supposer une éventuelle pollution.
