Dépollution des sols et des eaux  
souterraines :  
Site des anciens ateliers REX

Rapport de suivi n°18 – Décembre 2016

106, avenue de Noës à PESSAC (33)

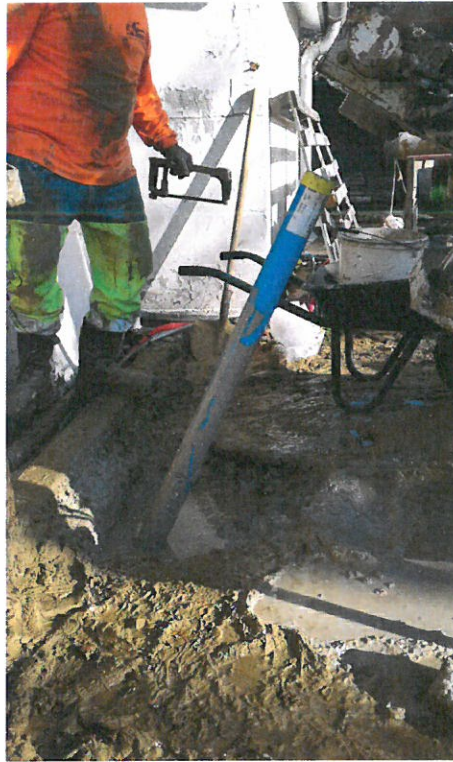
Réalisation du puits (PS8) incliné à 25°C

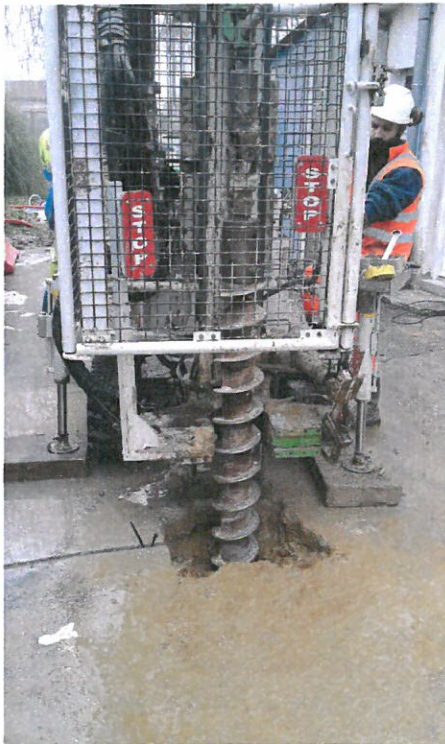
Forage à la tarière creuse

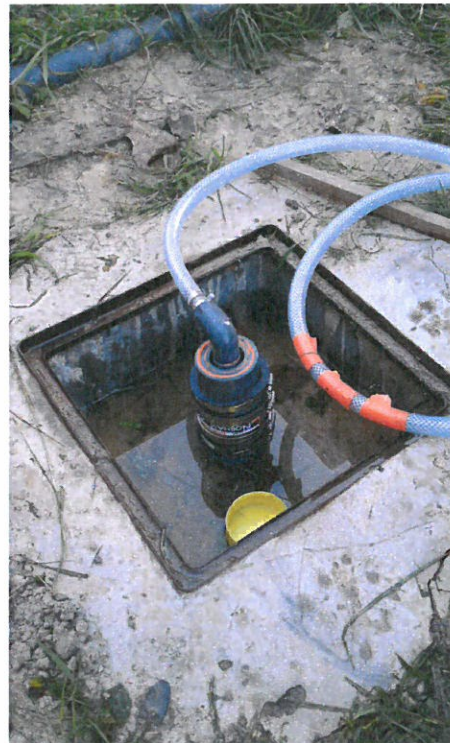
Puits équipé et raccordé

Figure 2 : Planche photographique des campagnes de forage (semaine 35 et semaine 50)

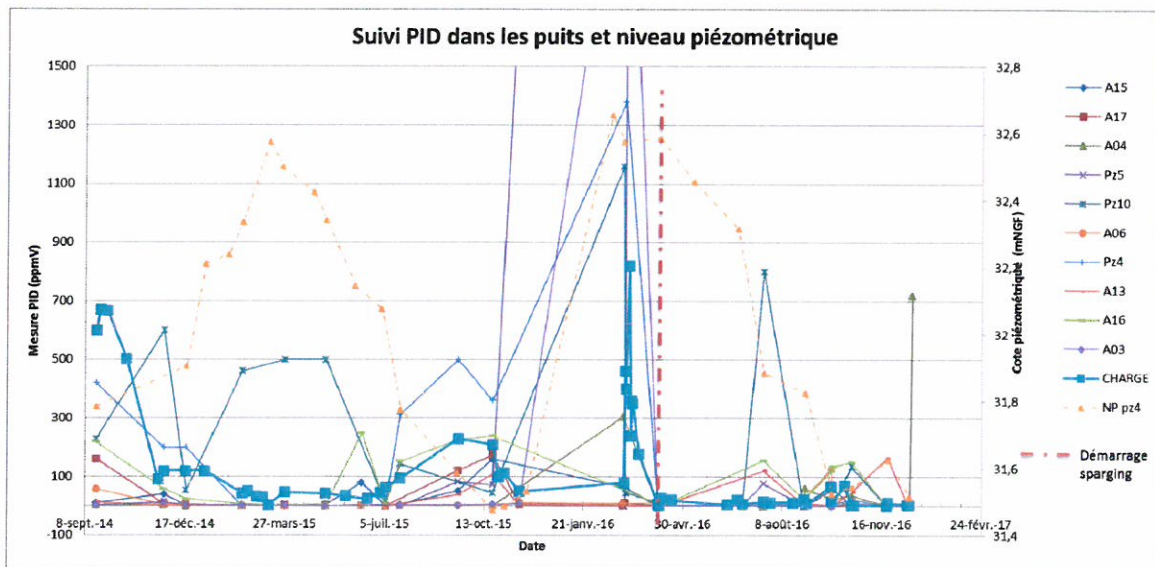
Figure 4 : Suivi PID dans les puits

Suite au lancement du sparging sur les nouveaux puits, **de fortes concentrations dans les gaz extraits ont été observées sur les puits de venting, notamment sur A4 (720 ppmV) et A02 (203 ppmV)**. Ces fortes teneurs extraites confirment le bon transfert de la pollution depuis la nappe vers le système d'extraction.

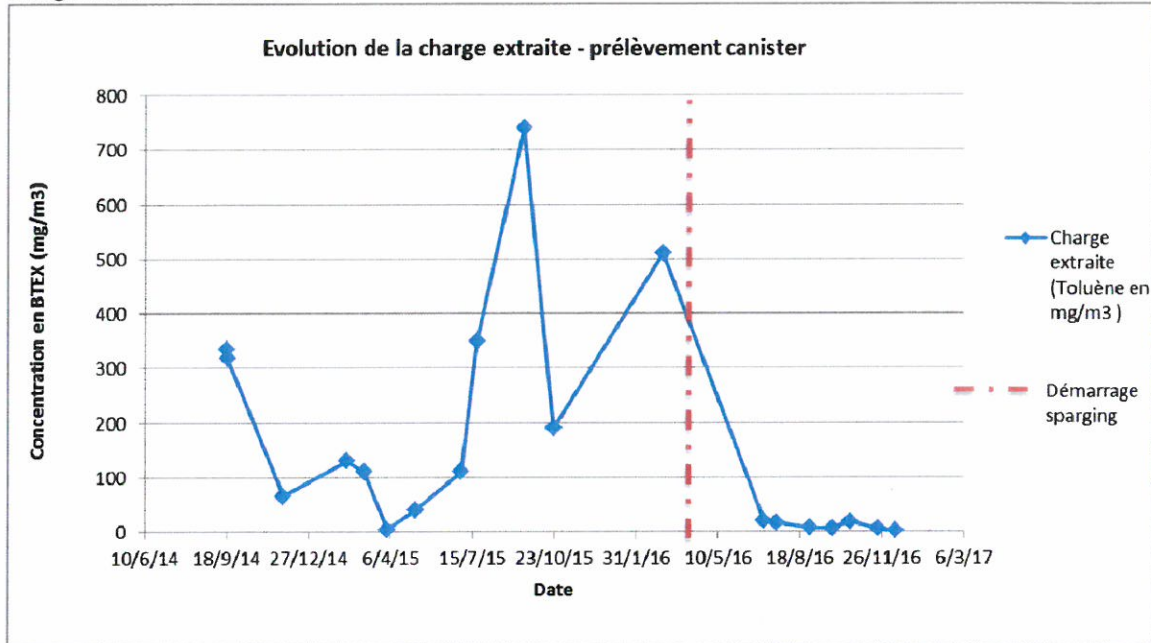
Figure 5 : Évolution de la charge mesurée sur canister

Pour les analyses sur canister, la charge extraite a fortement diminué à la suite du démarrage du sparging, puis s'est stabilisée à des niveaux très faibles. La concentration extraite est de **2 mg/m<sup>3</sup>** en toluène lors de ce suivi.

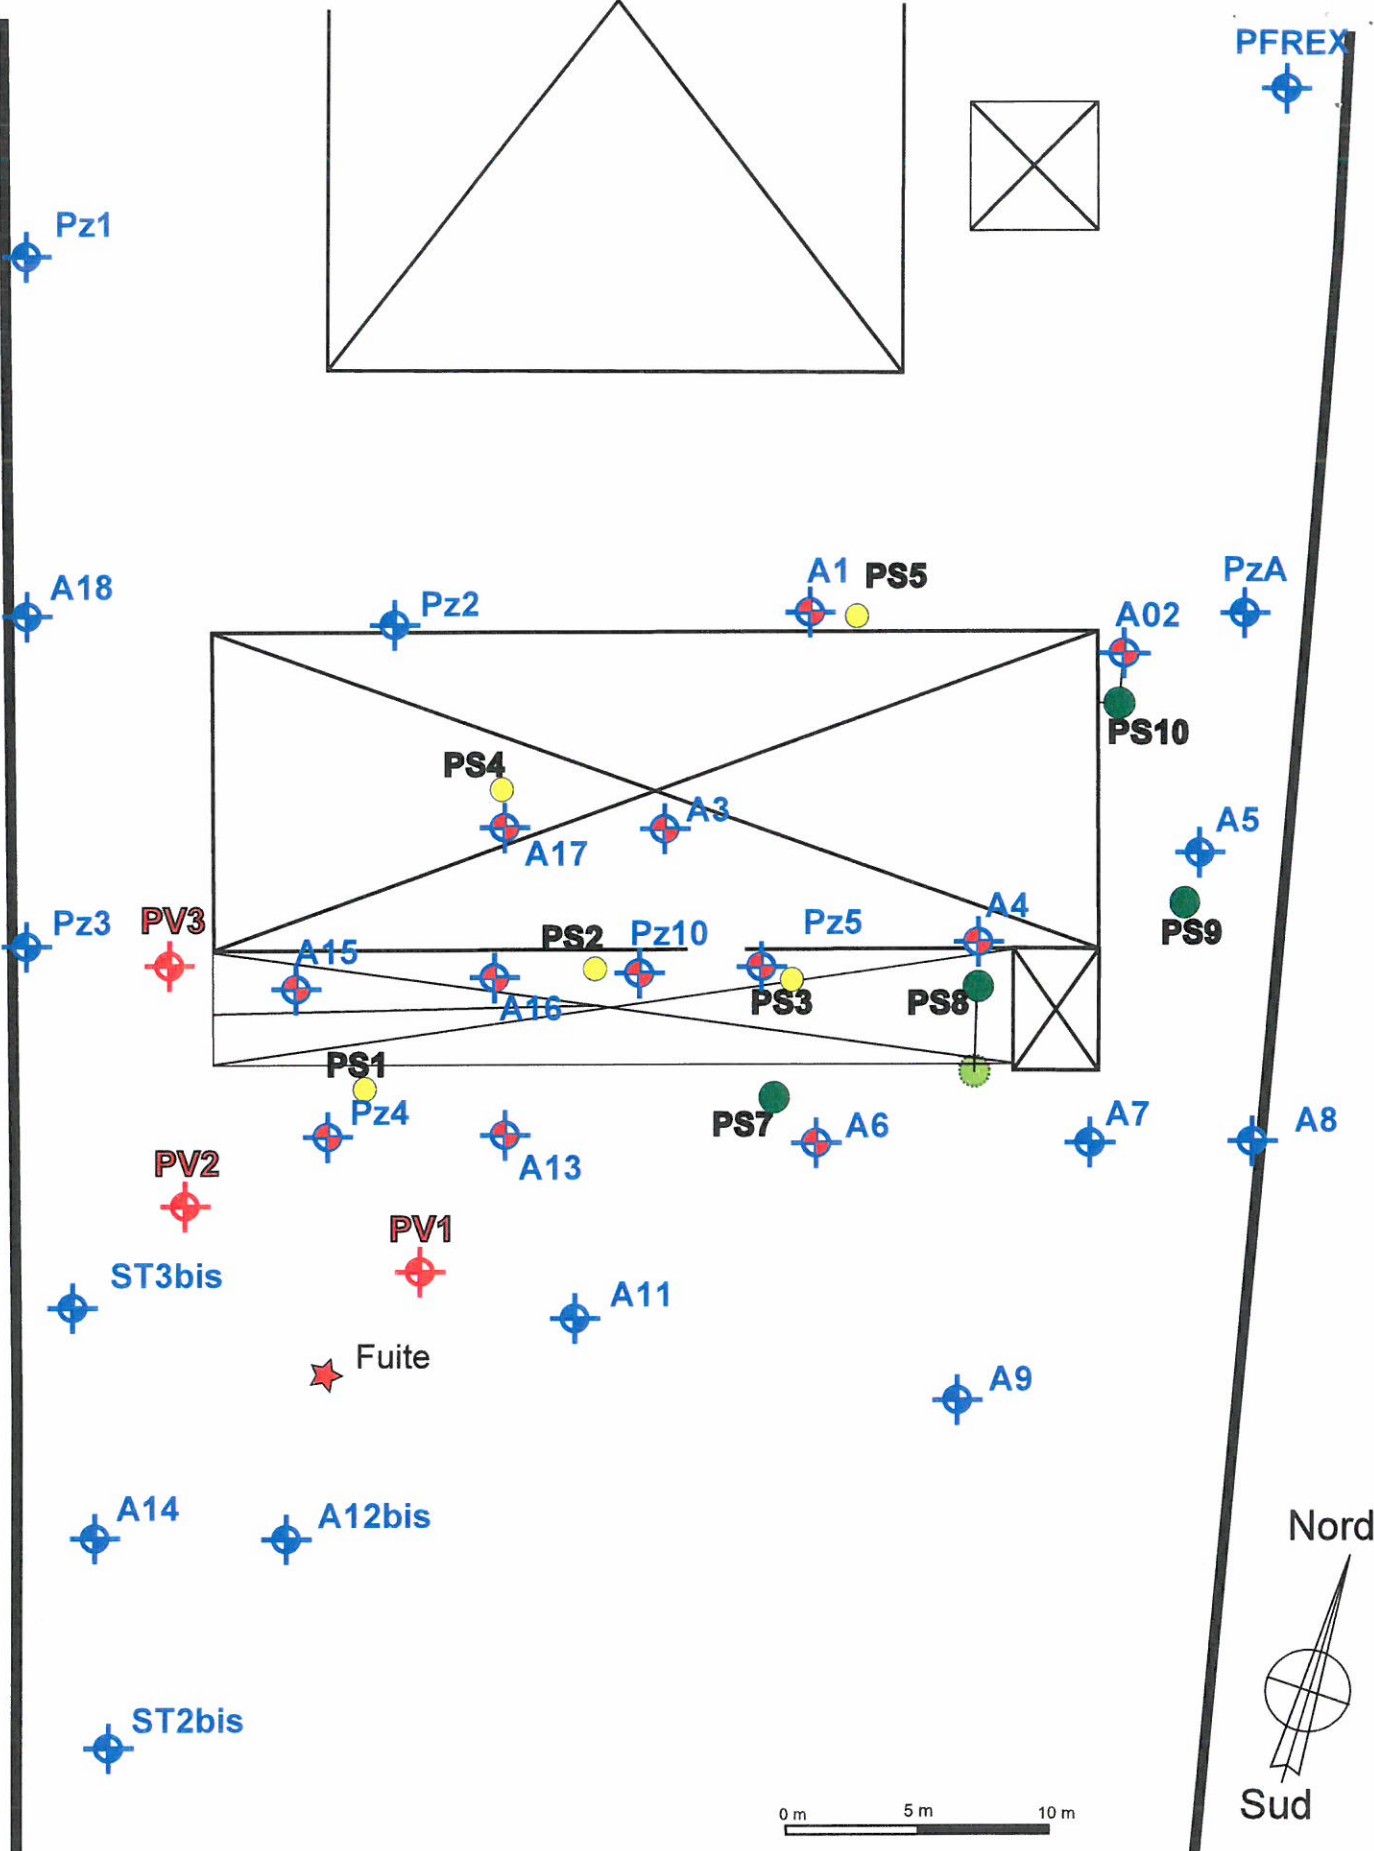
## Annexe I PLAN DES PUIITS DE VENTING / SPARGING (1 page)

- Puits de sparging
- ⊕ Piézomètre
- ⊕ Puits venting
- ⊕ Puits mixte Piézomètre et venting
- Puits de sparging supplémentaires
- Point de forage du PS8 avec inclinaison à 25°C
