Remise en état d'ouvrages, pose de piézomètres complémentaires et
diagnostic de la contamination résiduelle en toluène du sous-sol

Site des anciens ateliers REX sis 106, avenue de Noës à PESSAC (33)

Rapport en version finale
ATL140031Bv1

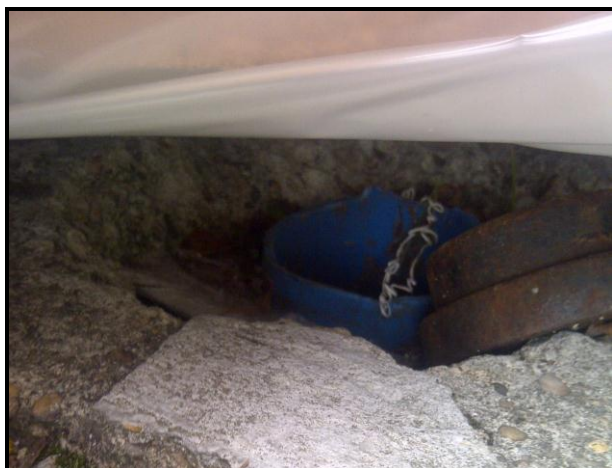
Photographie n°1 : Vue de l'ouvrage A01
avant remise en état

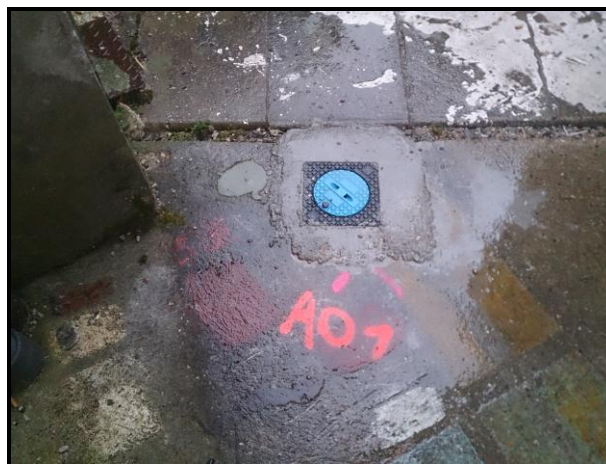
Photographie n°2 : Vue de l'ouvrage A01
après remise en état

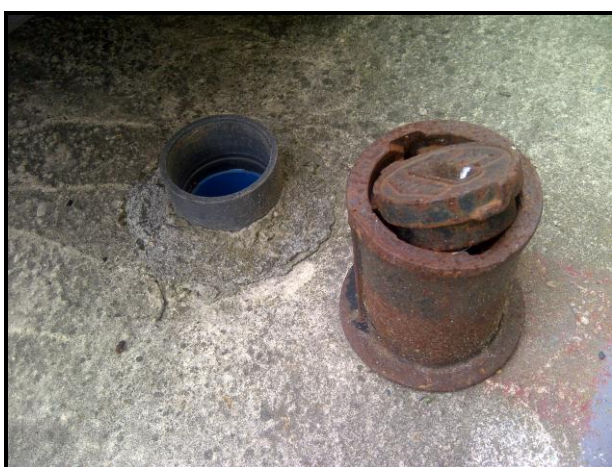
Photographie n°3 : Vue de l'ouvrage A02
avant remise en état

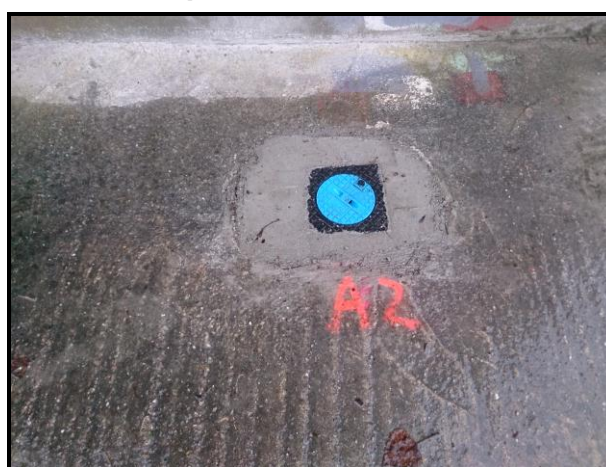
Photographie n°4 : Vue de l'ouvrage A02
après remise en état

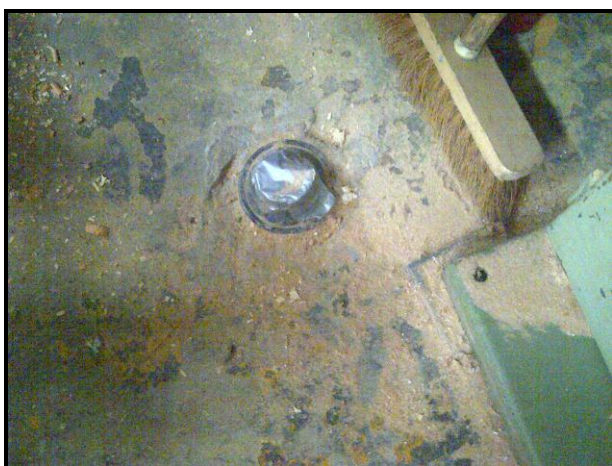
Photographie n°5 : Vue de l'ouvrage A03
avant remise en état

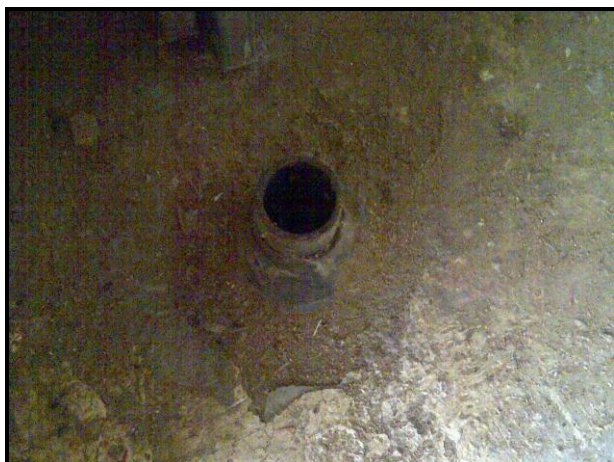
***Photographie n°7 : Vue de l'ouvrage A04
avant remise en état***

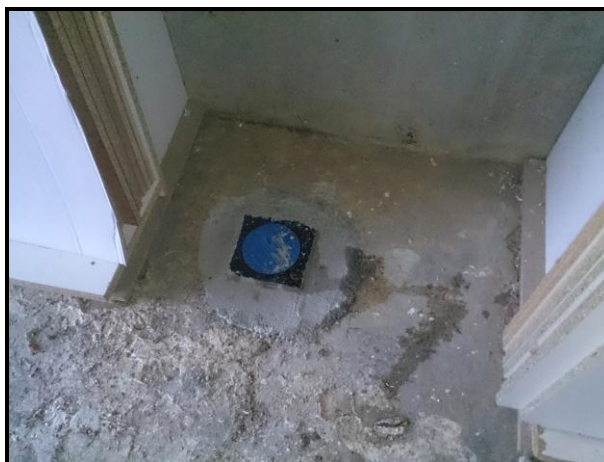
***Photographie n°8 : Vue de l'ouvrage A04
après remise en état***

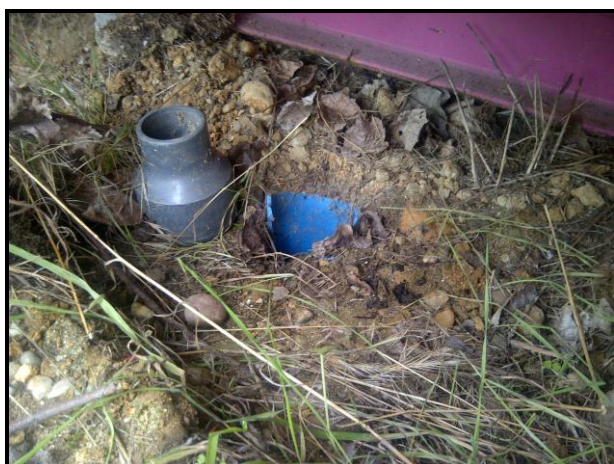
***Photographie n°9 : Vue de l'ouvrage A06
avant remise en état***

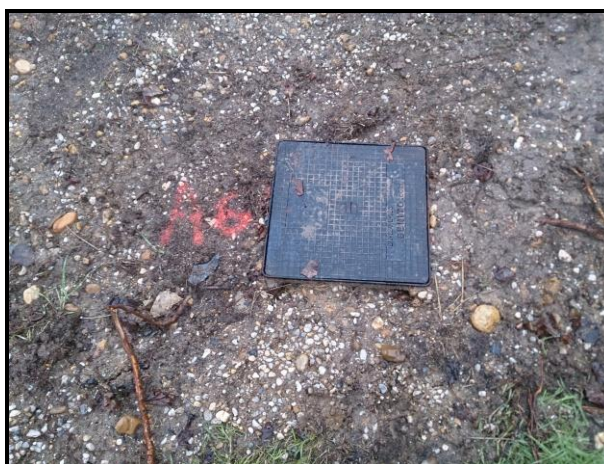
***Photographie n°10 : Vue de l'ouvrage A06
après remise en état***

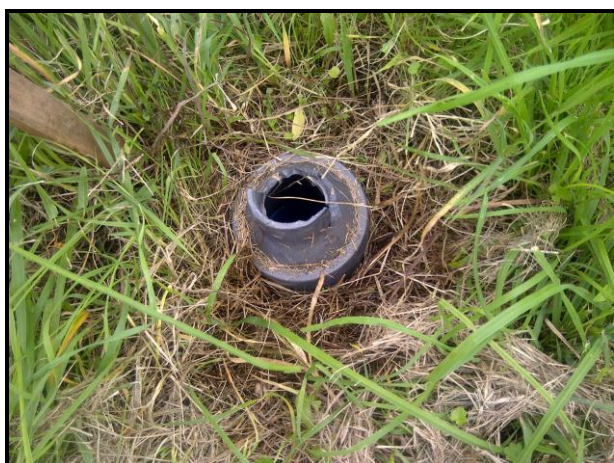
***Photographie n°11 : Vue de l'ouvrage A11
avant remise en état***

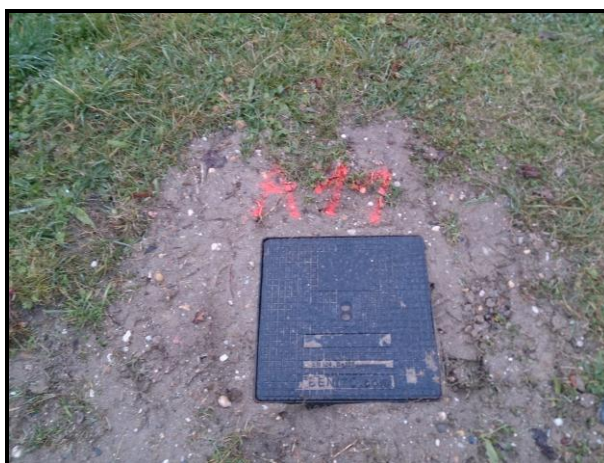
***Photographie n°12 : Vue de l'ouvrage A11
après remise en état***

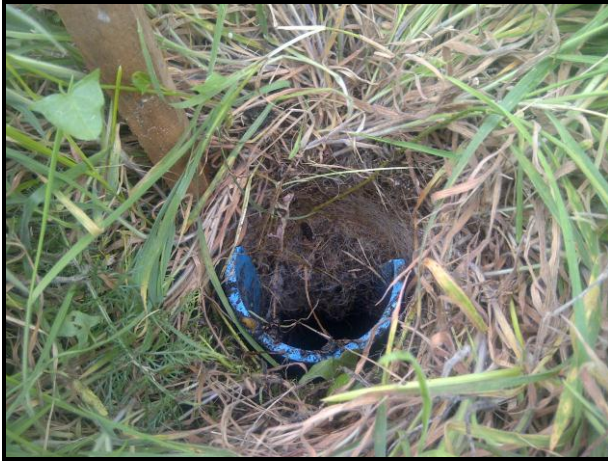
**Photographie n°13 : Vue de l'ouvrage
A12bis avant remise en état**

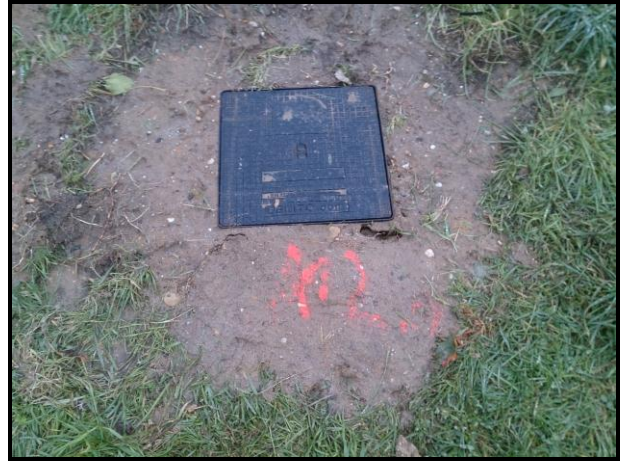
**Photographie n°14 : Vue de l'ouvrage
A12bis après remise en état**

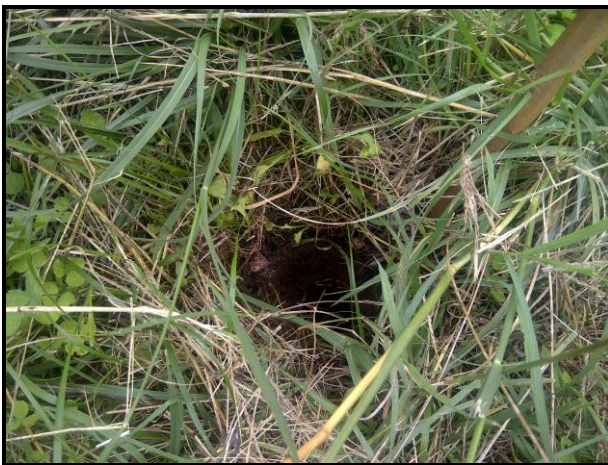
**Photographie n°15 : Vue de l'ouvrage A13
avant remise en état**

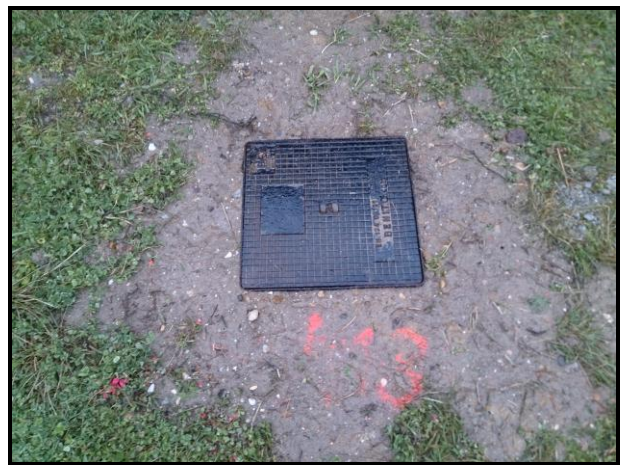
**Photographie n°16 : Vue de l'ouvrage A13
après remise en état**

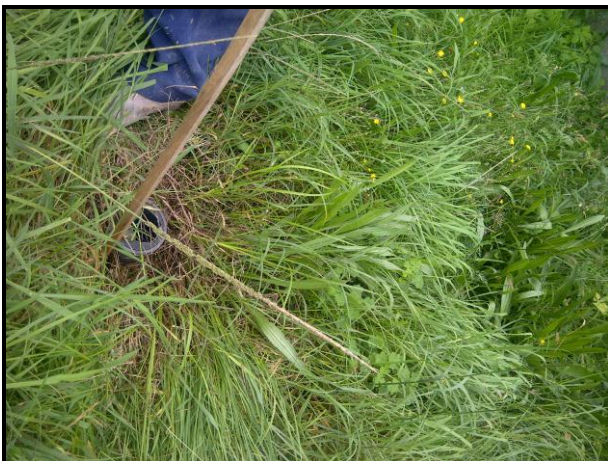
**Photographie n°17 : Vue de l'ouvrage A14
avant remise en état**

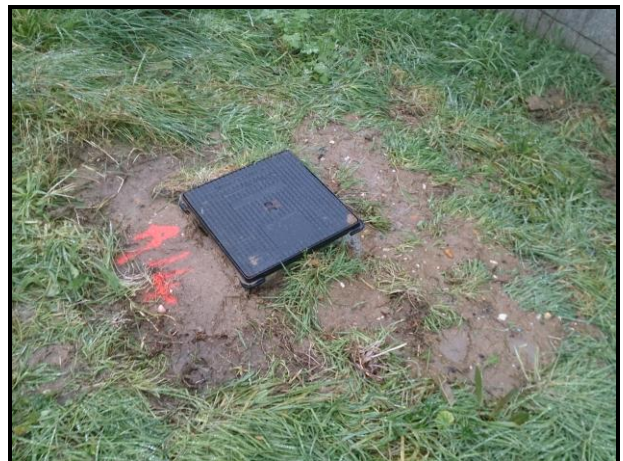
**Photographie n°18 : Vue de l'ouvrage A14
après remise en état**
