Dépollution des sols et des eaux souterraines :

Site des anciens ateliers REX

Rapport de suivi n°17 – Novembre 2016

106, avenue de Noës à PESSAC (33)

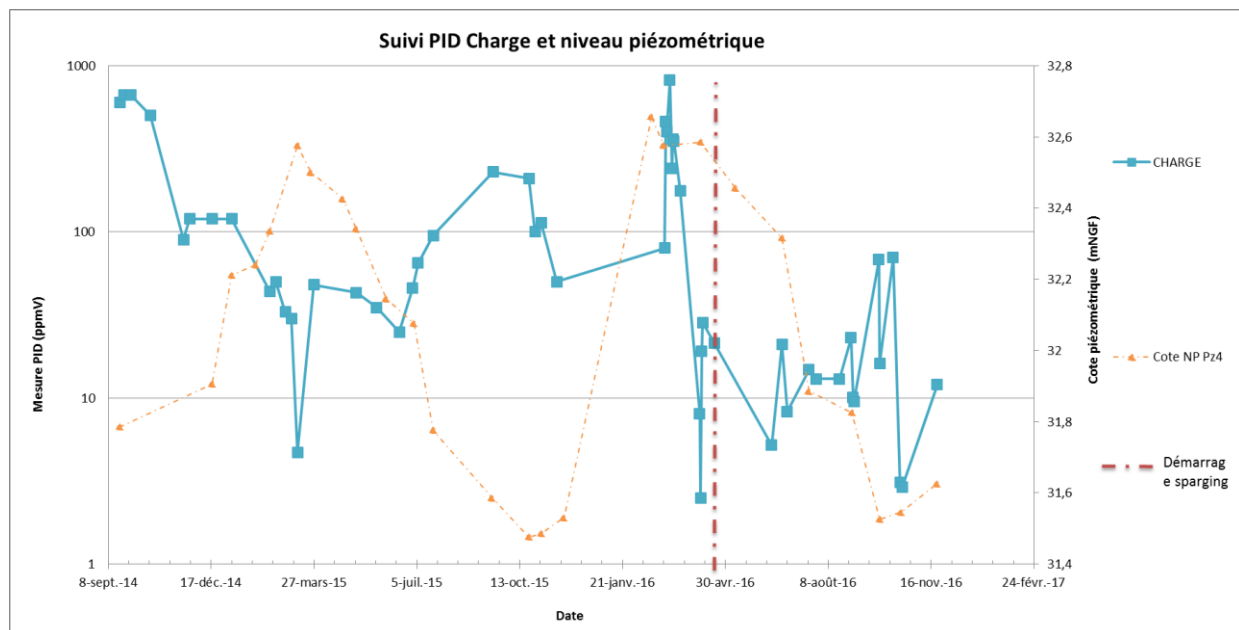
Figure 1 : Évolution des mesures PID de la charge et du niveau piézométrique des eaux souterraines mesuré sur Pz4 (Échelle semi-log pour le PID)

Au démarrage du sparging, la pollution facilement disponible a été rapidement extraite, correspondant à l'observation d'une charge élevée au mois de mars. Par la suite, la charge extraite s'est stabilisée à des niveaux plus faibles, correspondant à l'extraction progressive de la pollution de la zone saturée et non saturée. En novembre 2016, la mesure PID de la charge indique 12 ppmV (sans dilution de la charge - cette mesure permet d'exprimer la charge brute collectable).

En octobre 2016, le niveau piézométrique est mesuré à 31,54 mNGF sur Pz4. En novembre 2016, il est mesuré à 31,62 mNGF. Ce qui correspond à une légère augmentation de 8 cm par rapport au précédent suivi.

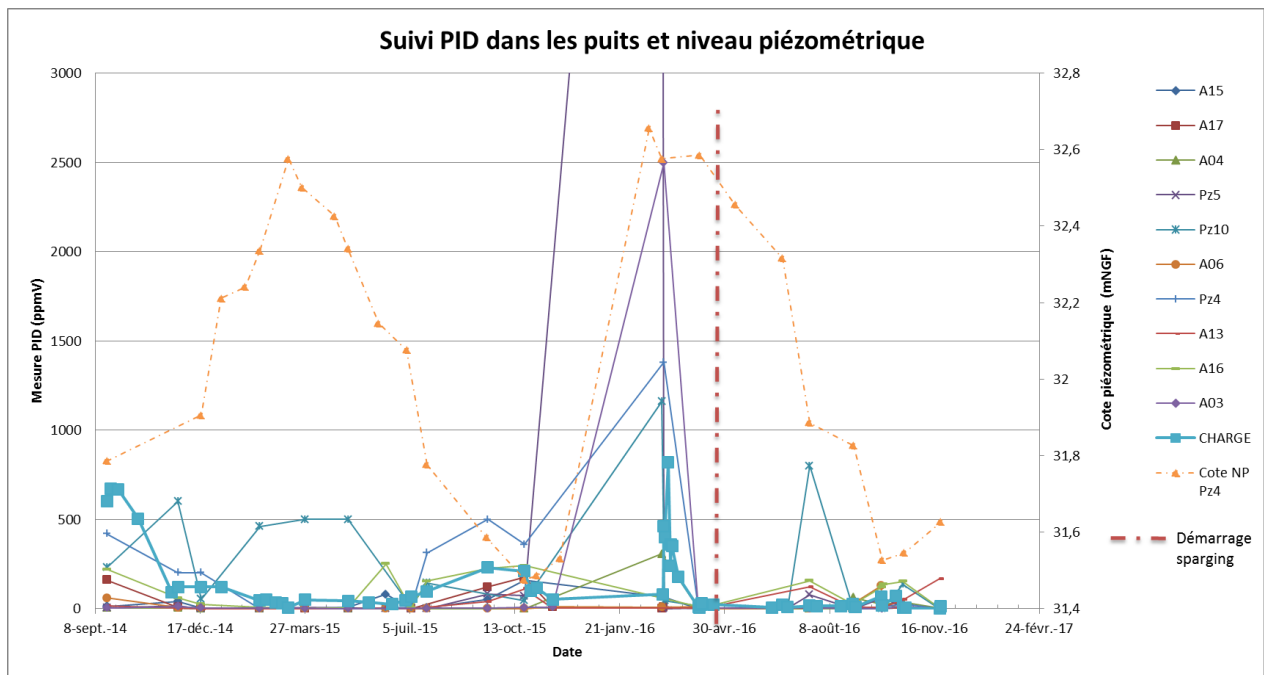
Le graphe ci-après présente les résultats du suivi PID sur les différents puits de venting. On constate une tendance générale à la baisse depuis le démarrage du sparging.

Figure 2 : Suivi PID dans les puits

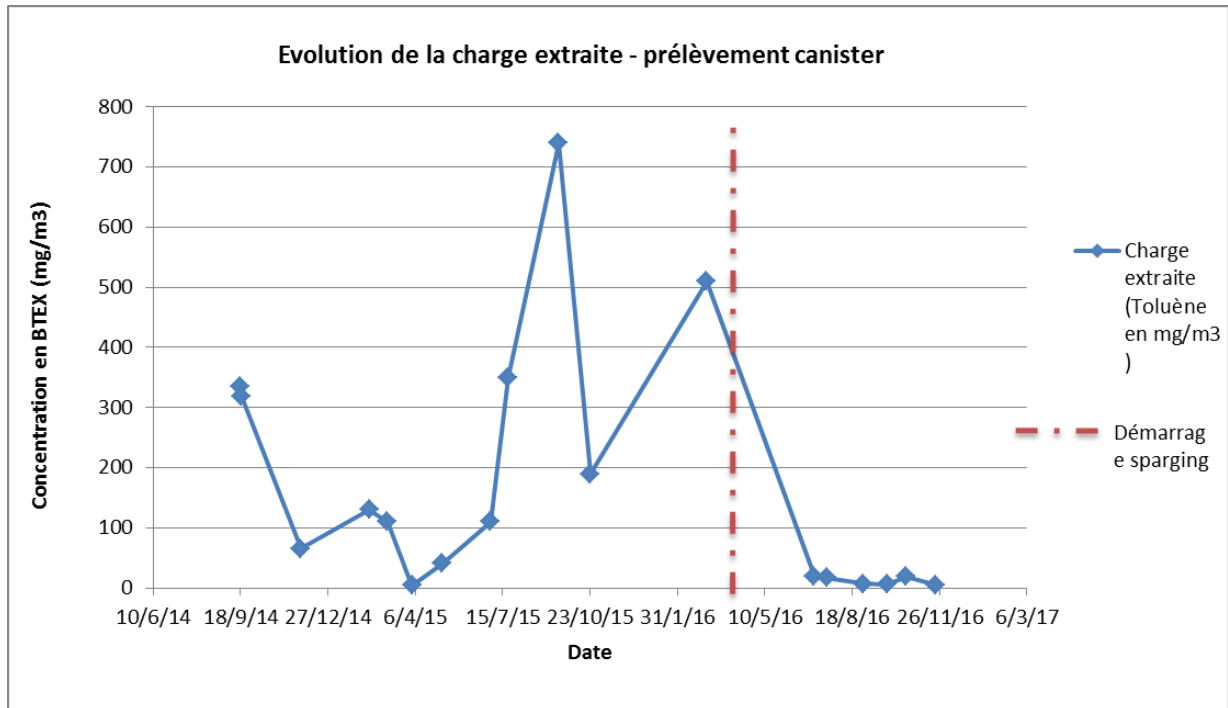
Figure 3 : Évolution de la charge mesurée sur canister

Pour les analyses sur canister, la charge extraite a fortement diminué à la suite du démarrage du sparging, puis s'est stabilisée à des niveaux faibles. La concentration extraite est de 5,4 mg/m³ en toluène lors de ce suivi.

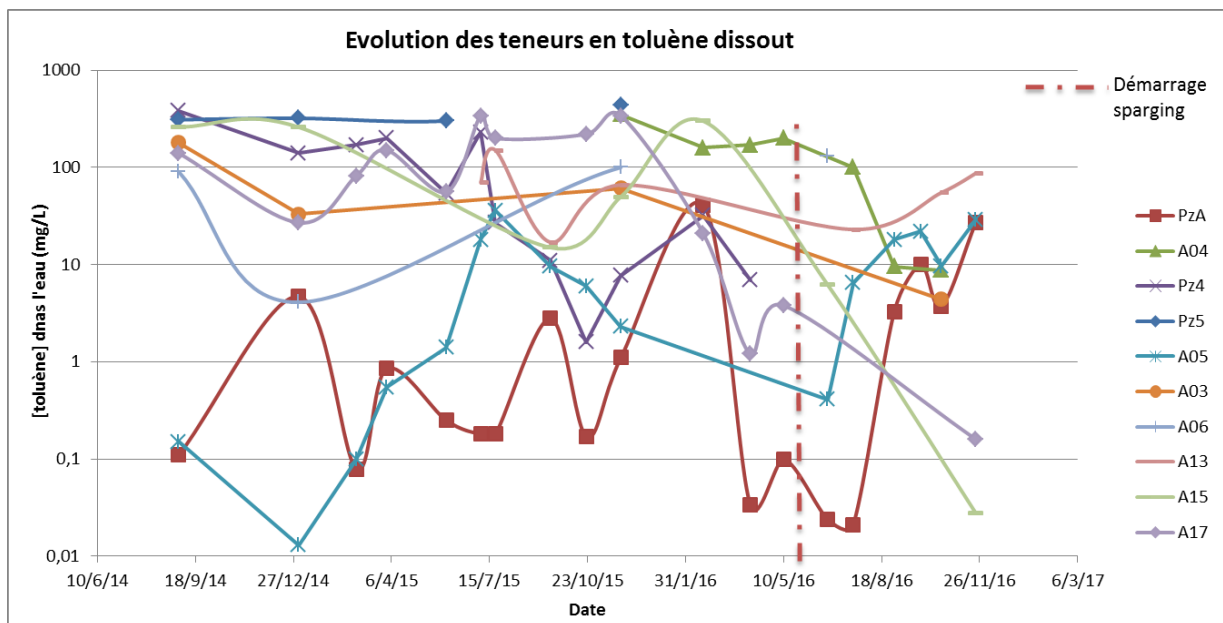
Figure 5 : Évolution des concentrations en mg/L (Échelle semi-log) au niveau de PzA et A05 (limite Est), de A13, A15 et A17 (zone source)

Au niveau de la **zone source**, sur A15 et A17, la concentration connaît une forte diminution (respectivement 0,028 mg/L et 0,16 mg/L) en comparaison aux valeurs précédentes mesurées depuis la mise en place du traitement. Sur A13, la valeur mesurée (87 mg/L) reste dans la gamme de teneur forte observée sur ce point.

En limite **Ouest**, on observe des concentrations extrêmement faibles, très proches de la limite de quantification du laboratoire.

En limite **Est (aval hydraulique)**, on observe un impact significatif sur A05 et PzA, avec des concentrations dans les mêmes gammes de valeurs fortes que celles observées à leur maximum respectivement en juillet 2015 et février 2016.
