Pôle Atlantique  
Communauté d'Agglomération

Déconstruction de l'usine d'incinération  
des ordures ménagères de la Teste de Buch

### RAPPORT DE FIN DE TRAVAUX DECEMBRE 2005

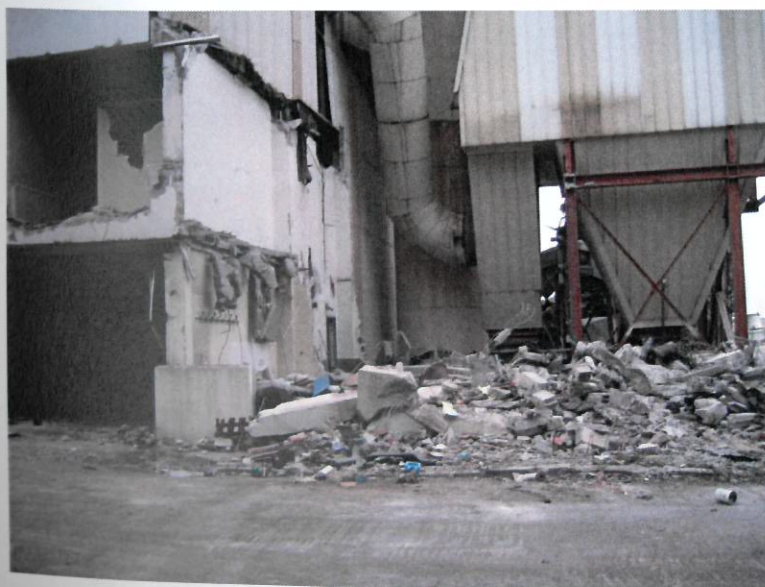
Les pages suivantes présentent quelques images clés du chantier de déconstruction.

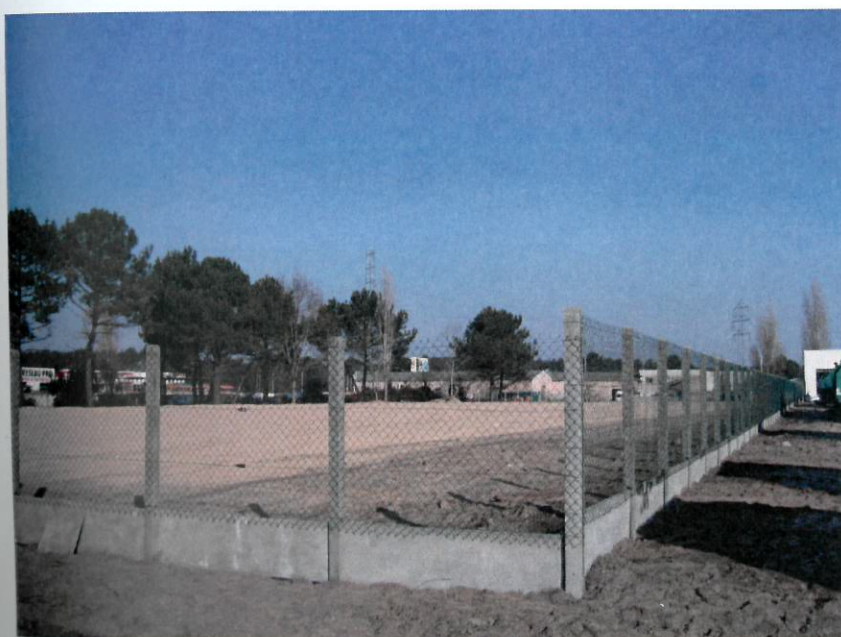
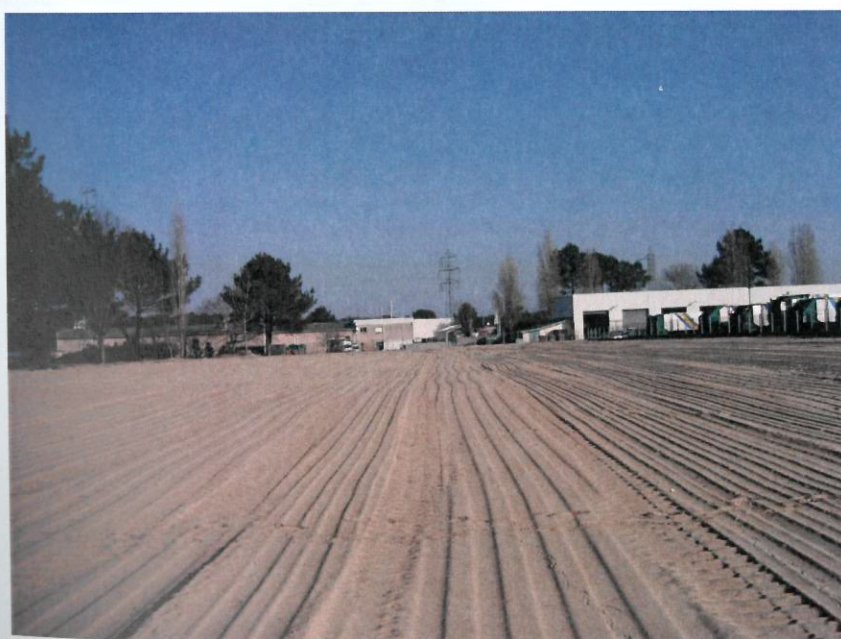
Les photos ci-dessous présentent le site après démantèlement.

Les réseaux d'eaux pluviales ont été conservés, en particulier celui qui dessert le Centre Technique de la COBAS, et celui situé au Nord du site, à l'ancienne entrée côté pont bascule. C'est un choix de la COBAS de maintenir ces réseaux dans le cadre de l'usage futur du terrain objet des travaux de démantèlement.

Enfin, dès janvier 2006 a été posée une clôture tout autour du site pour des questions de sécurité.
