## L'ELECTROLYSE/REDA

Rue Bernard Palissy à Mérignac (33)

# Caractérisation de l'état des milieux vis-à-vis du chrome et mesures de gestion

Réf : CESISO141428 / RESISO04445-03

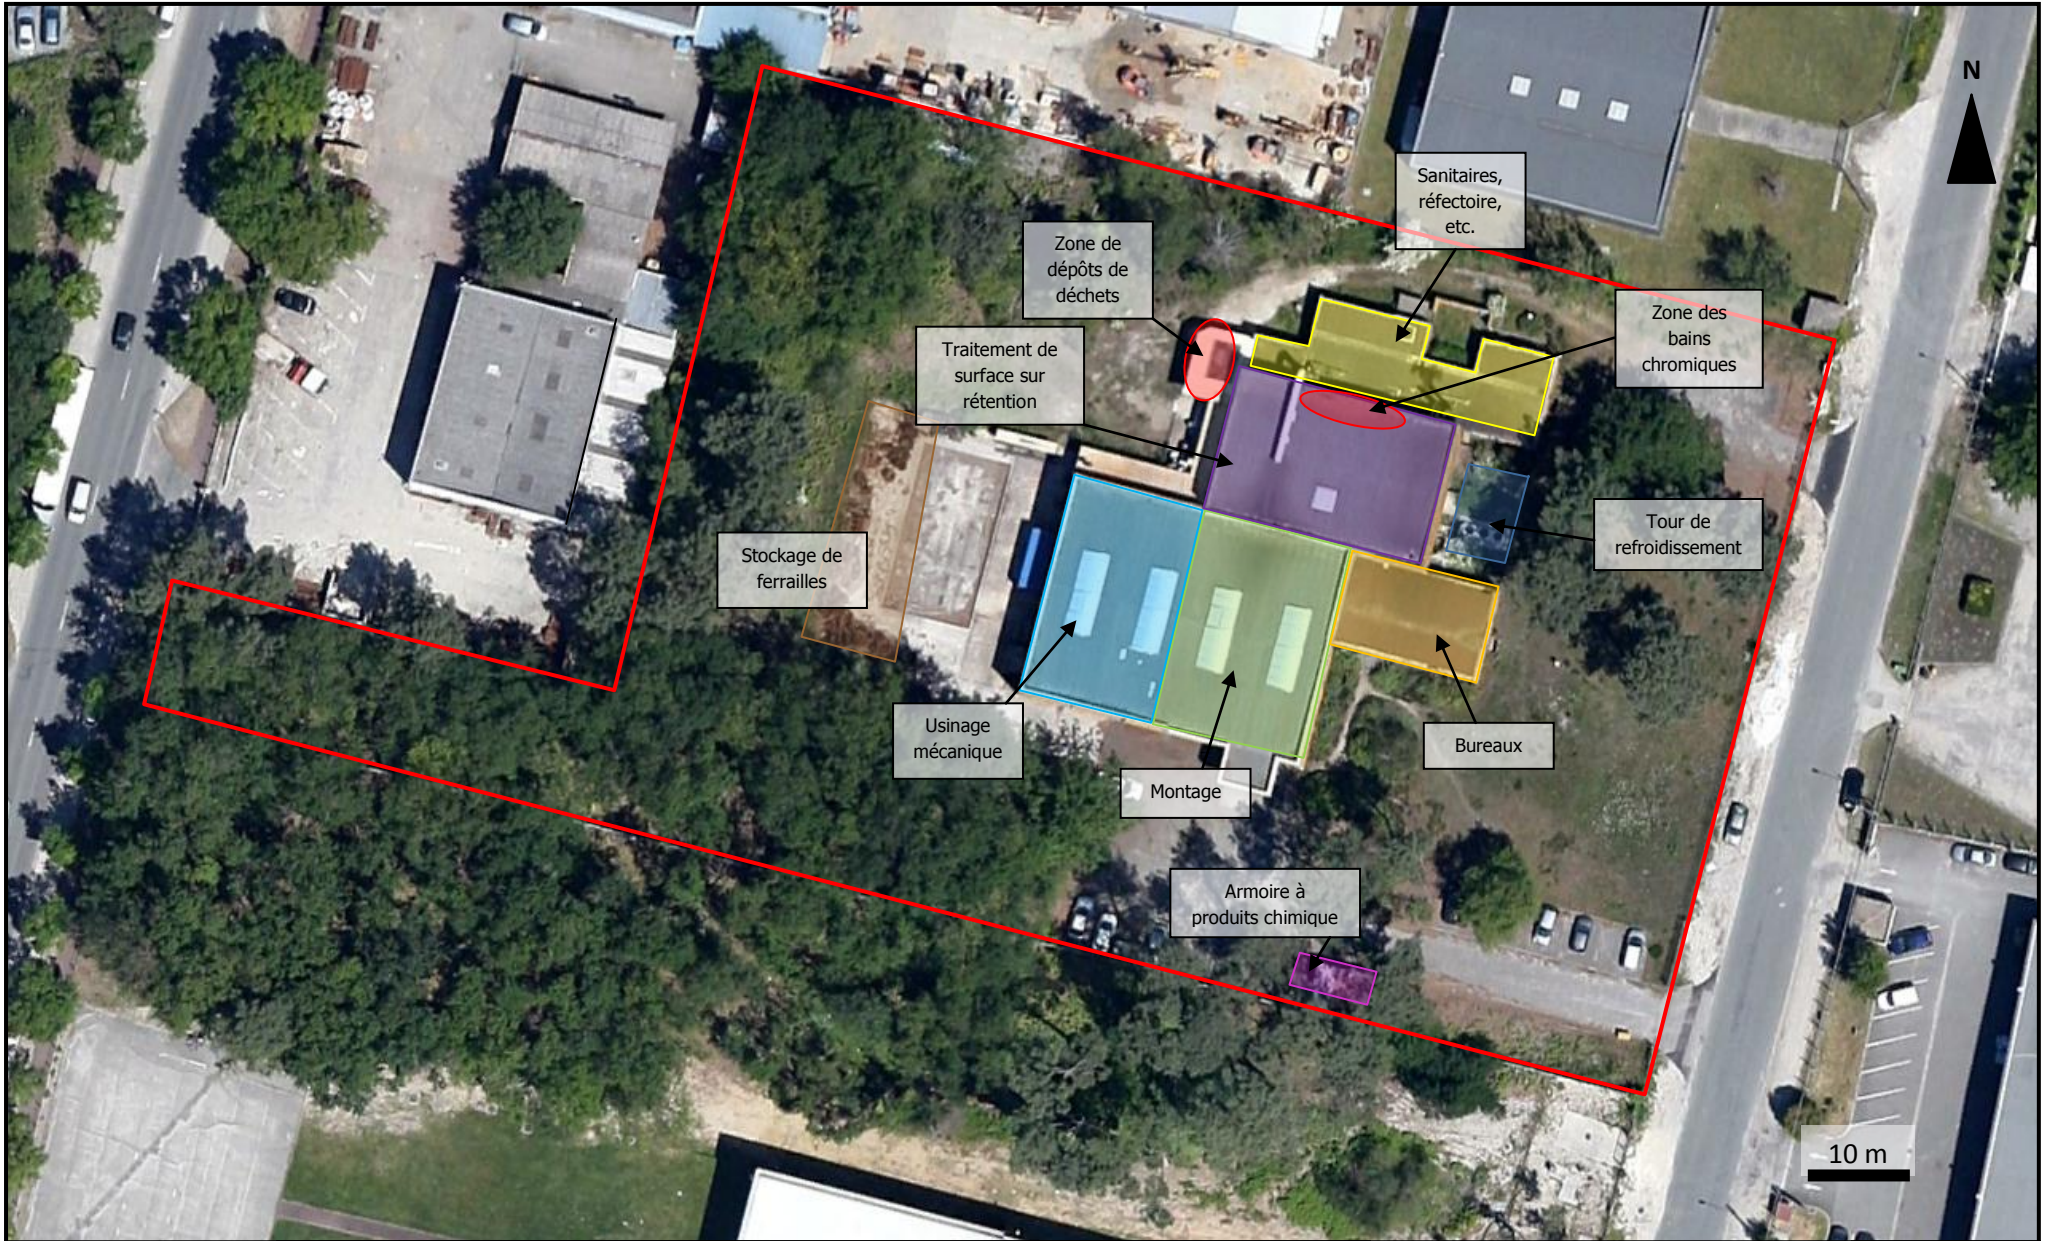
<b>REDA – Mérignac (33)</b>		Source : Google earth	<b>Figure 2</b>	
	<b>Occupation du site et localisation des sources potentielles de pollution</b>			Légende :

Sources potentielles de pollution	
				RESISO04445 CESISO141428

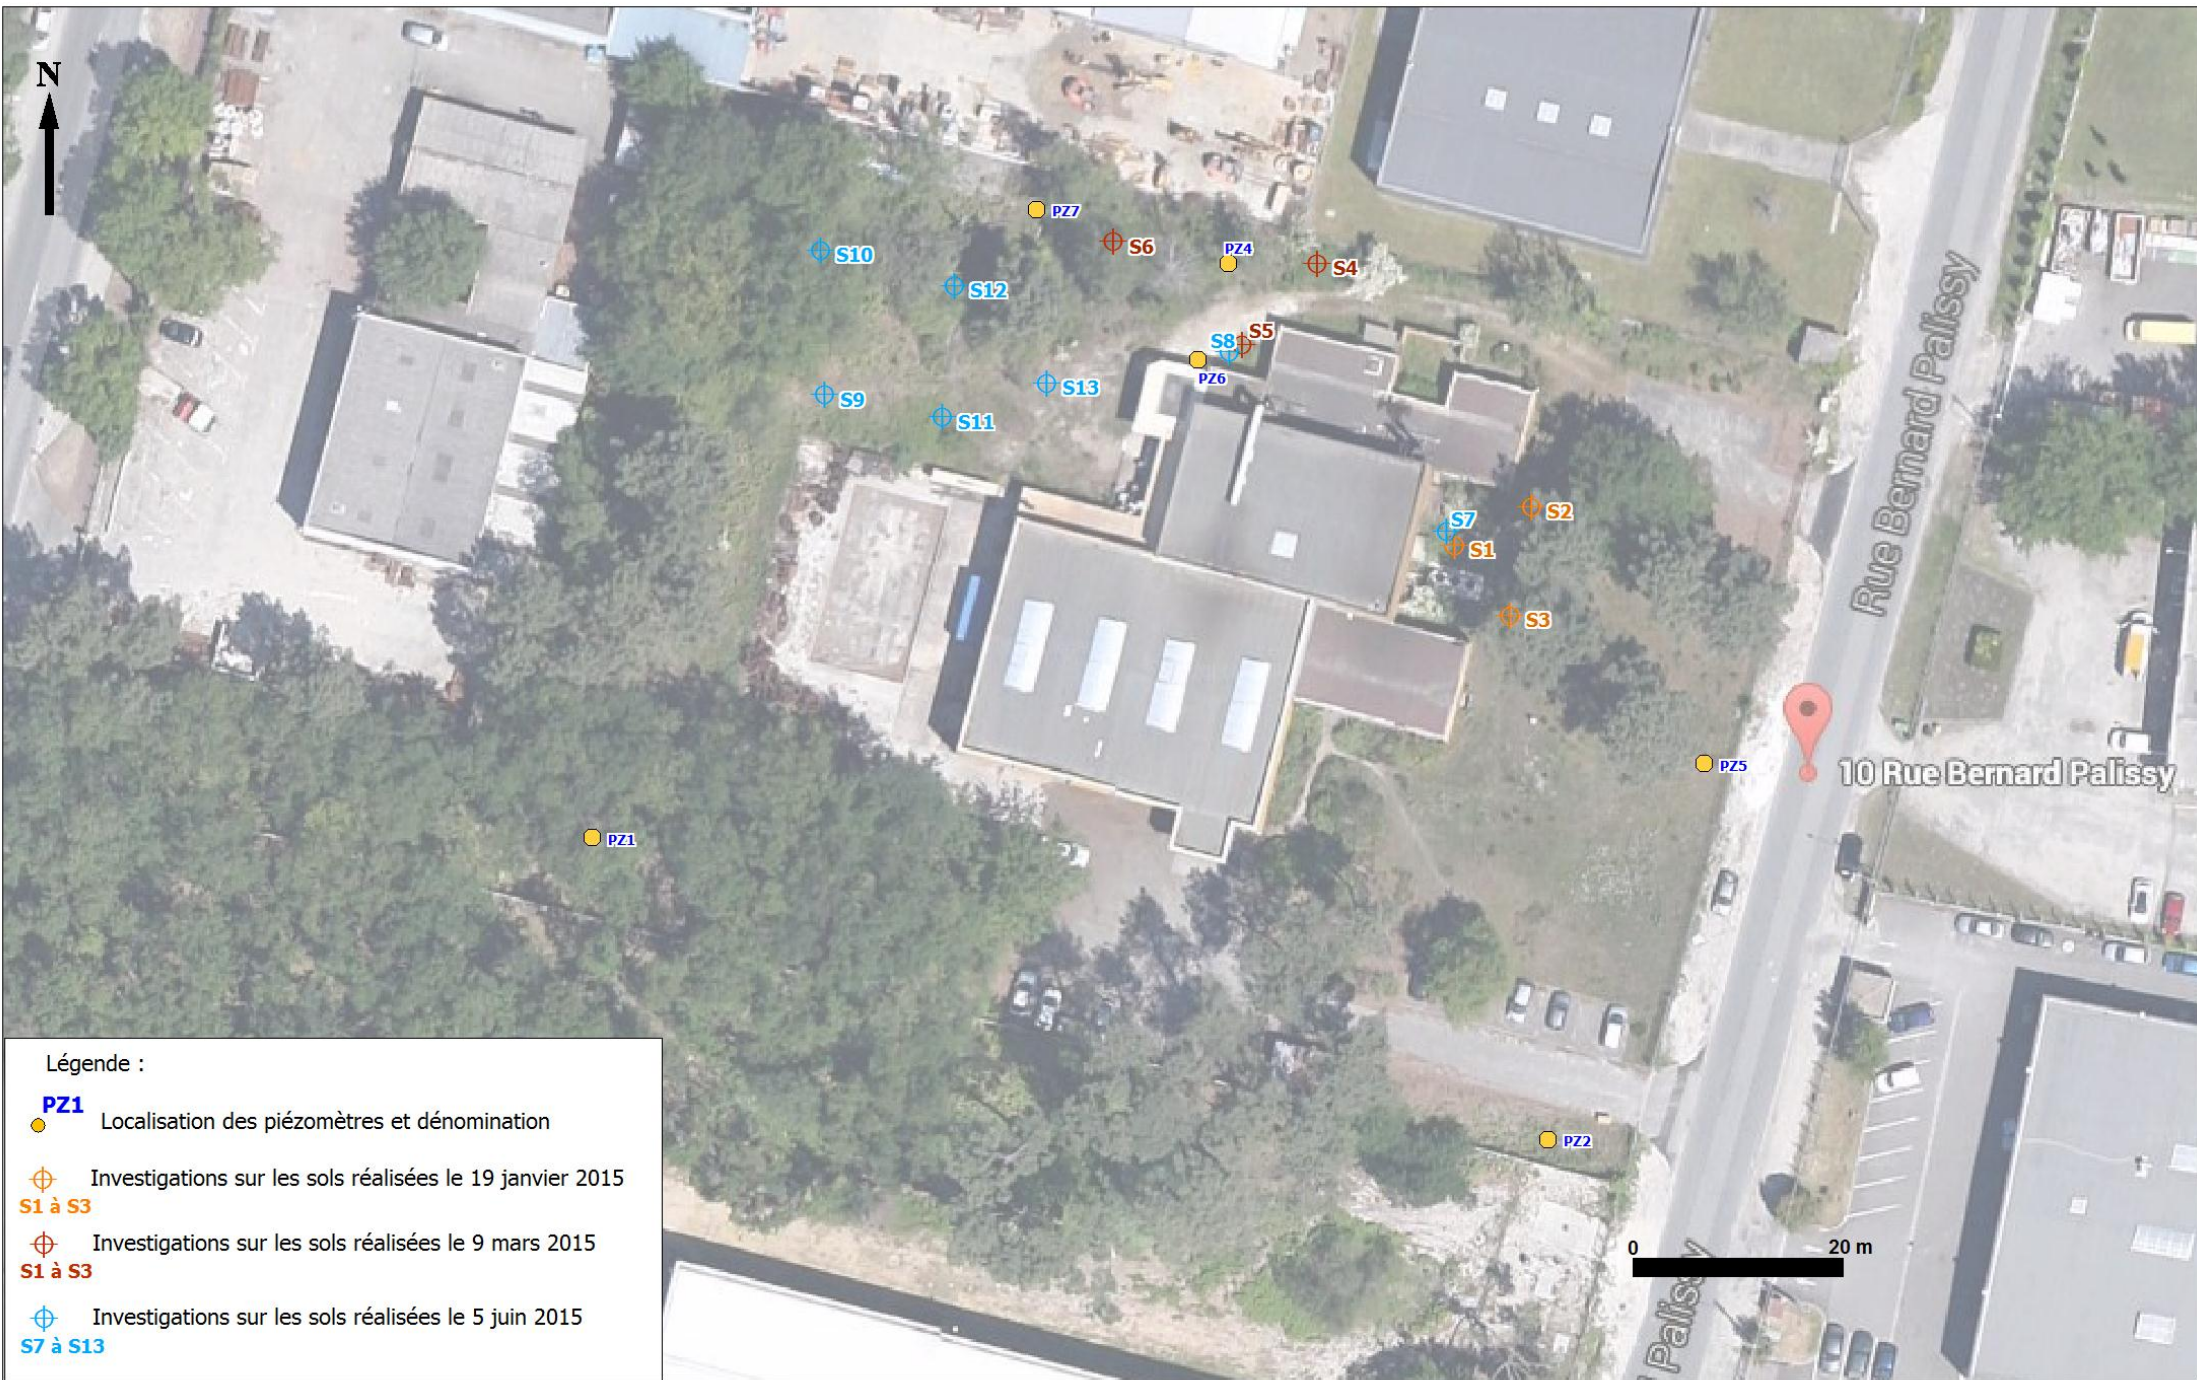
Figure 10  
CESISO141428  
RESISO04445

Investigations réalisées sur le site de REDA

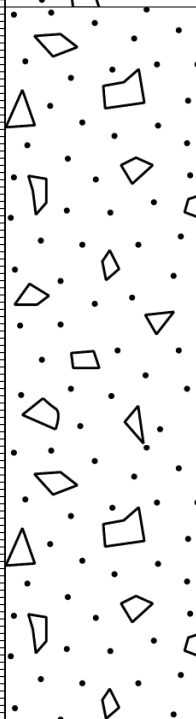
Sables fins légèrement graveleux (ocre/noir)	S12 (0-1)		NITON => Cr tot = 238 ppm
1.00 - 2.35

Sables graveleux (beige)	S12 (1-2) S12 (2-3)		NITON => Cr tot = 83 ppm NITON => Cr tot = 62 ppm
2.35 - 3.80

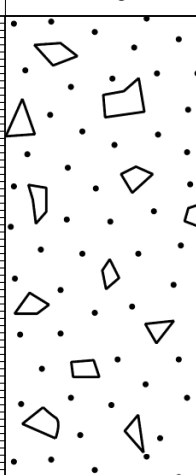
Sondage n° :	<b>S13</b>	Sous-traitant :	TEMSOL	Niveau piézo (m/sol) :	3,5
Intervenant BGP :	AEM	Technique de forage :	Tarière mécanique	Méthode d'échantillonnage :	Manuelle
Date de prélèvement :	05/06/2015	Profondeur (m) :	4	Conditionnement d'échantillons :	pot verre (sol brut)
Heure de prélèvement :	11h15	Diamètre de forage (mm) :		Conservation échantillon :	Glacière
Condition météorologique :

Sables fins légèrement graveleux (brun/noir)	S13 (0-1)		NITON => Cr tot = 90 ppm
1.30 - 2.30
