SUIVI DE LA QUALITE DES EAUX - NAPPE DE GARONNE

Phase 1 : Installation de 2
piézomètres & analyses
« printemps 2005 »

Ateliers du Tramway - Quai
de Queyries

Rapport d'étude

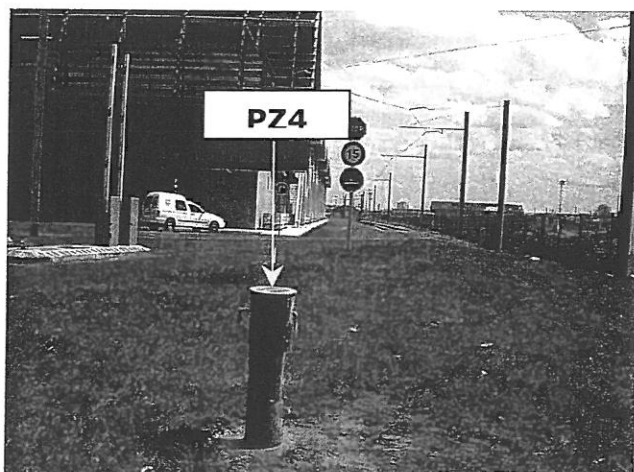
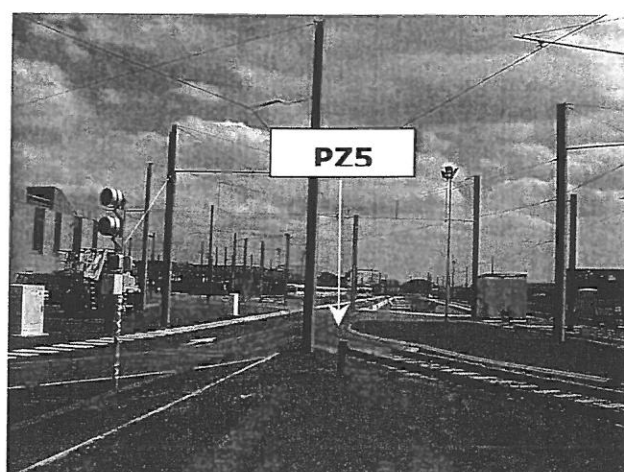
Illustration de la parcelle (Pz4 & Pz5)

Référence	Profondeur	Description	Odeur
PZ4	5 m	PZ sud-est; installé sur un talus herbacé en bordure du quai de Queyries à proximité de l'entrée ; 0 à 0,20 m : terre végétale de couleur foncée ; 0,20 à 2,20 m : Remblais en mélange avec de la terre d'apport (sable...); 2,20 à 3,40 m : argile marron ; 3,40 à 5 m : argile vasarde ; eau d'infiltration dès 2m	RAS
PZ5	5 m	PZ au centre- est de la parcelle installé sur un talus herbacé, en bordure des rails ; 0 à 0,40 m : terre végétale de couleur foncée ; 0,40 à 3,70 m : argile marron ; 3,70 à 5 m : argile vasarde ; eau d'infiltration dès 1,95m	RAS
