Rapport d'expertise :

Synthèse des données disponibles sur le site de SOCOREG, Mérignac (33)

BRGM/RP-59864-FR

Juin 2011

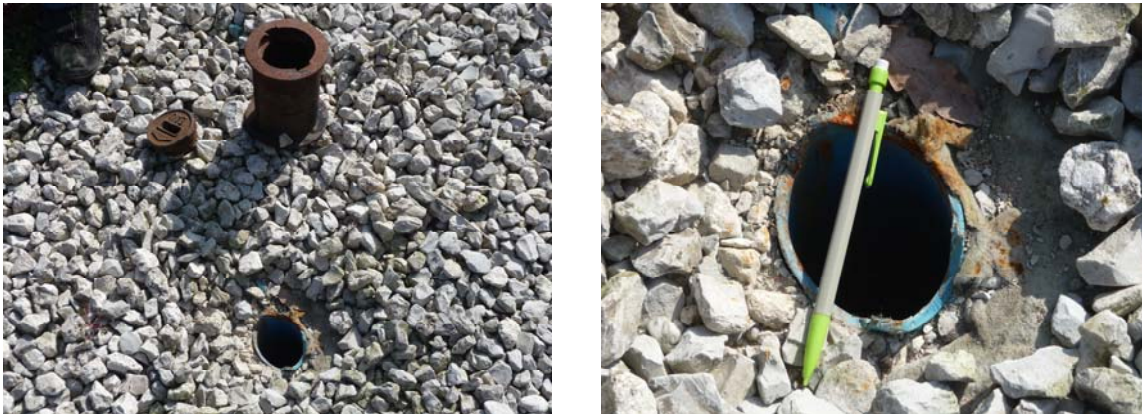
Figure 6 : Photos du piézomètre PZ2

Le piézomètre PZ2 (08035X0817), situé au niveau du parking, a été retrouvé en très mauvais état. La figure 6 montre que le piézomètre est mal signalé (il n'est protégé que par un dispositif amovible) et qu'il est écrasé. Le niveau piézométrique a pu être mesuré à 3,65 m du sol.

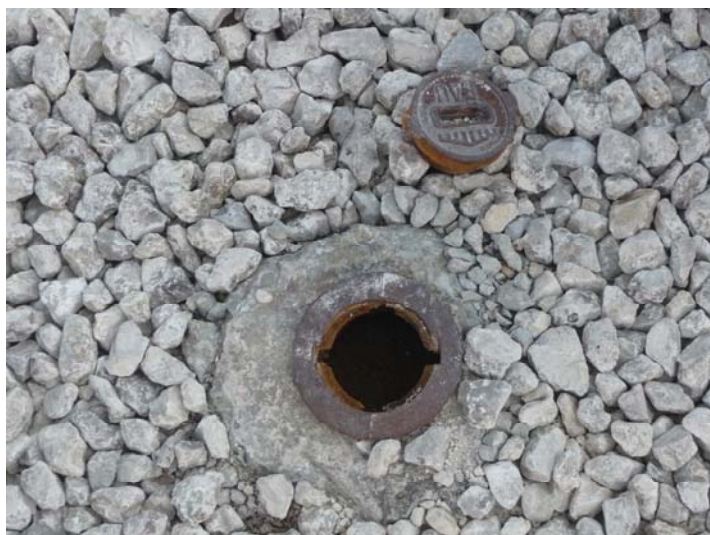
Figure 7 : Photo du piézomètre PZ3

Le piézomètre PZ3 (08035X0818) a, quant à lui, été détruit lors de la construction du parking. La figure 7 montre que sa localisation est encore matérialisée mais il est bouché à quelques centimètres du sol.

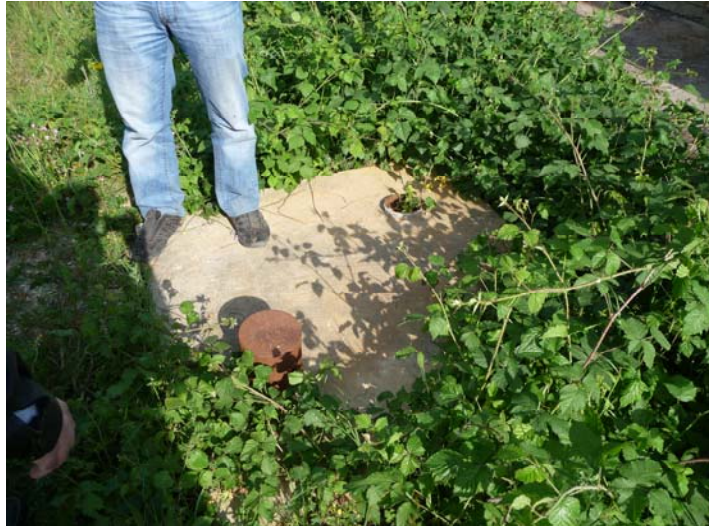
Figure 8 : Photo du piézomètre PZ4

Le piézomètre PZ4 (08035X0820) (cf. figure 8) se situe derrière le hangar, au niveau de la dalle en béton. Il s'agit du seul ouvrage apparemment en bon état. Le niveau piézométrique a été mesuré à 3,95 m par rapport au repère ou 3,80 m par rapport au sol.

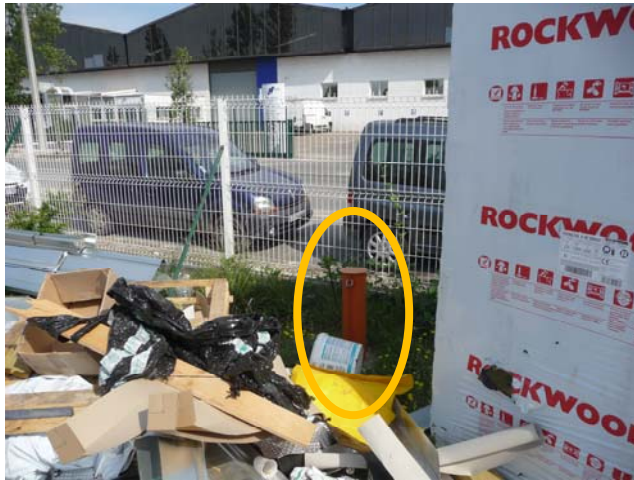
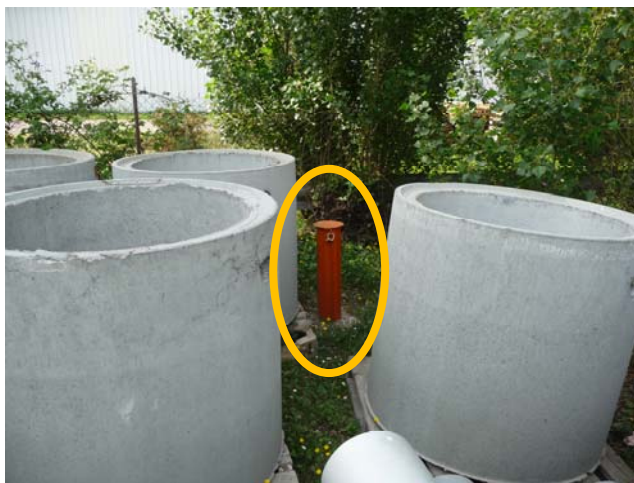
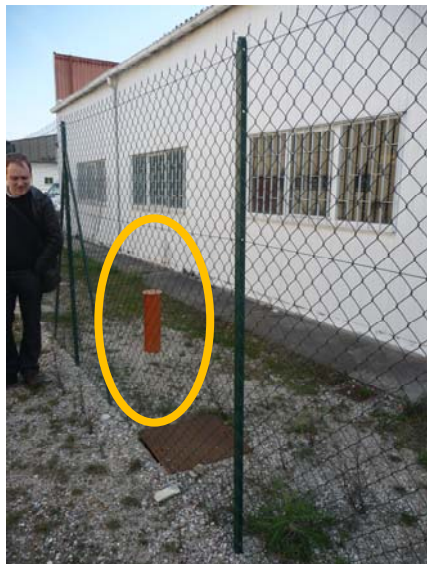
Figure 9 : Photos des 3 piézomètres implantés sur le site de la société COGEA

Trois piézomètres, apparemment réalisés dans les règles de l'art mais capuchonnés et fermés par un cadenas à clé triangulaire, ont pu être repérés (cf. figures 5 et 9).

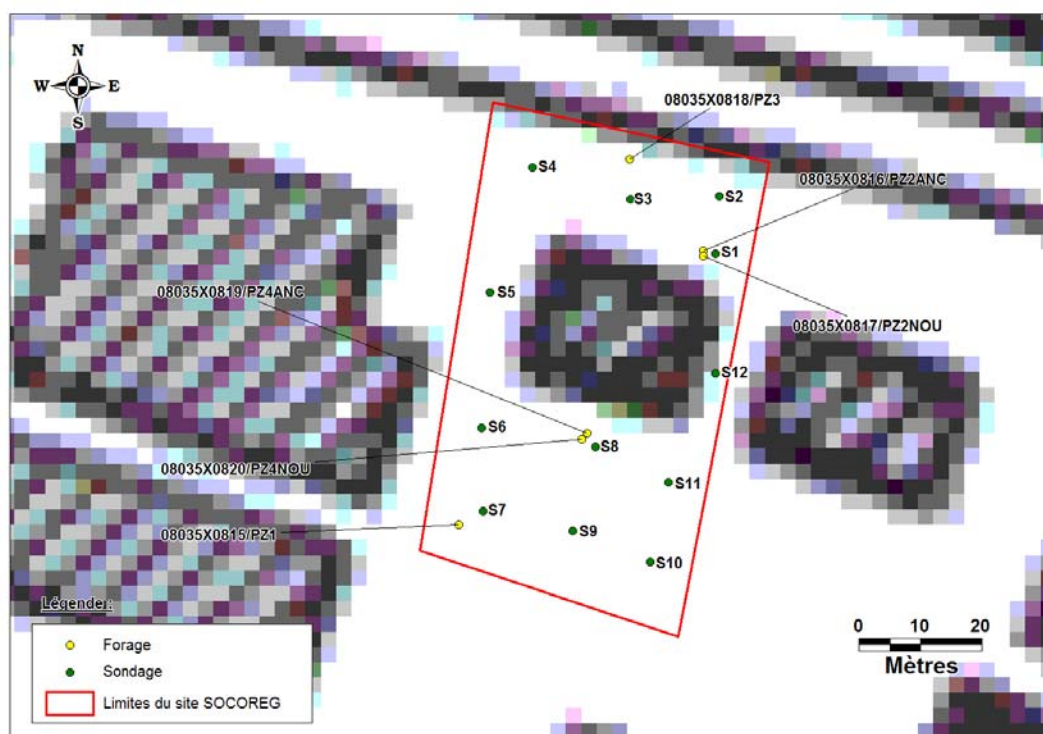
Figure 10 : Localisation prévisionnelle des sondages

La zone non saturée présentant une épaisseur de 2,5 à 4 m au droit du site, les prélèvements de sol seront préférentiellement effectués au moyen d'une tarière mécanique sur 10 à 12 points implantés en fonction des possibilités d'accès de la machine mais de façon à quadriller au mieux l'ensemble du terrain appartenant à la société SOCOREG (cf figure 10). La prise d'échantillon pourra se faire à une profondeur similaire, à 2 m par exemple.

Les analyses porteront sur les mêmes paramètres que les eaux souterraines à l'exception des 2 premières catégories.

A l'occasion de la campagne de prélèvements, les niveaux piézométriques seront relevés. Ils permettront d'établir une esquisse piézométrique au droit des sociétés SOCOREG et COGEA.
