SITE INDUSTRIEL SOCOREG

***DIAGNOSTIC ENVIRONNEMENTAL APPROFONDI
OCTOBRE 2012
(10.053.A.R.02.1)***

DIAGNOSTIC ENVIRONNEMENTAL APPROFONDI

RAPPORT

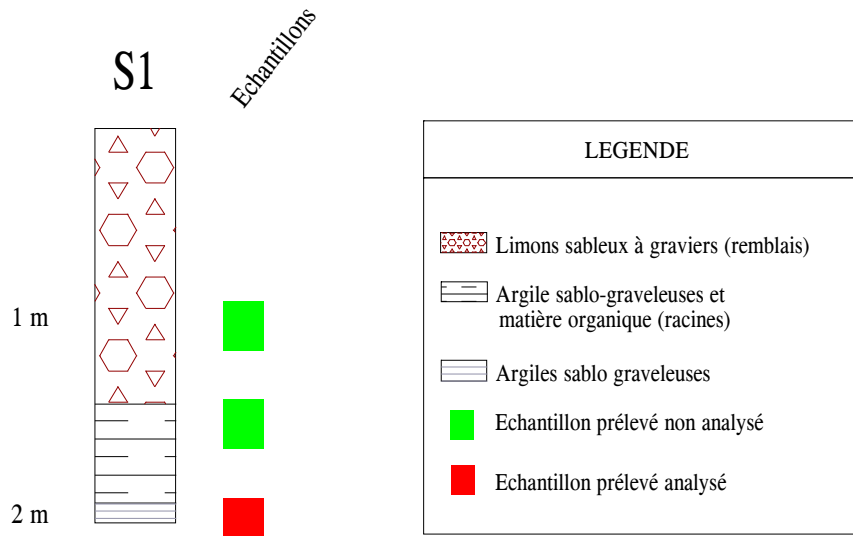
Profil lithologique du sondage

Ouvrages	Profondeurs (m)	Colorations	Odeurs suspectes
S1	0 - 1,4	Marron	Aucune
	1,4 - 1,9	Noir	Aucune
	1,9 - 2	Ocre	Aucune

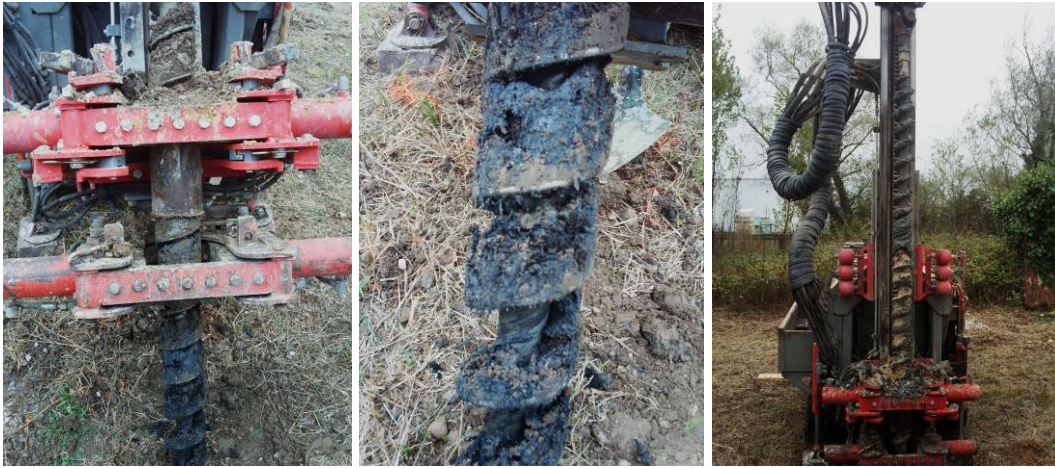
S6	2,10 - 8	Faibles	-	Humidité faible de 1,20 à 4,50 m et eaux franches à 4,80 m.
	0 - 1,20	Aucune	-	
	1,20 - 1,50	Aucune	Gris-Noir-Bleu	
	1,50 - 2	Faibles	Gris-Noir-Bleu	
S7	2 - 8	Aucune	-	Humidités faibles à partir de 1,50 m et présence de très fortes humidités et eau à partir de 2,30 m.
	0 - 1,50	Aucune	-	
	1,50 - 2,30	Moyennes	Gris-Noir-Bleu	
	2,30 - 2,70	Fortes	Noir	
	2,70 - 3	Moyennes	-	
S8	3 - 4	Faibles	-	Eaux franches à 4,50 m.
	4 - 8	Aucune	-	
	0 - 1,50	Aucune	-	
	1,50 - 2,10	Faibles	-	
	2,10 - 4,50	Aucune	-	
S9	4,50 - 6	Faibles	-	Humidité moyenne à forte à partir de 2 mètres et eaux franches à partir de 5,50 m.
	6 - 8,50	Aucune	-	
	0 - 1,60	Aucune	-	
S9	1,60 - 2	Faibles	Gris-Noir-Bleu	
	2 - 8,50	Aucune
