## **SITE INDUSTRIEL SOCOREG**

**Z.I. du Phare  
8 rue Gay Lussac  
33700 MERIGNAC**

***SUIVI DE LA QUALITE DES EAUX SOUTERRAINES  
- 9 août 2016 -  
(10.053.A.R.07.1)***

## SUIVI DE LA QUALITE DES EAUX SOUTERRAINES

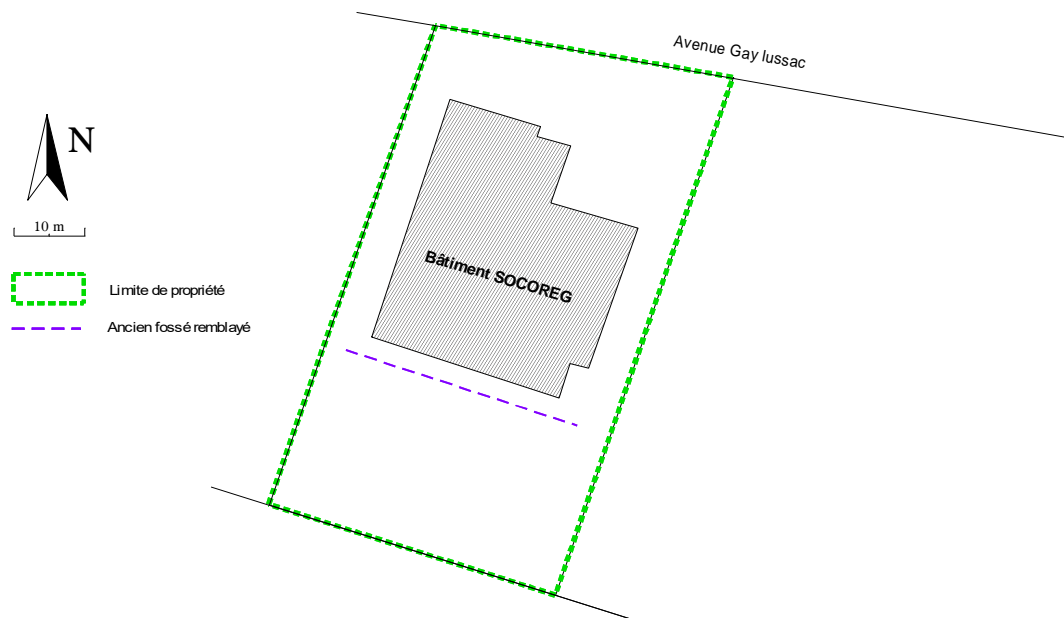
Figure n°3 : Plan de situation des réservoirs et des postes de distribution.  
(10.053.A.AF. (R.06.1).03.1)

La société **SOCOREG**, implantée au 8 rue Gay Lussac à Mérignac exerce l'activité de gravure chimique depuis 1998. Aucune autre activité n'est identifiée avant 1998 par la base de données **BASIAS** en lieu et place de la société **SOCOREG**. Elle se compose d'un seul bâtiment industriel principal d'environ 970 m<sup>2</sup> implanté sur 3250 m<sup>2</sup> de terrain comprenant une partie pour la production et une autre pour les bureaux.

A l'arrière du bâtiment (côté Sud), le terrain est en friche et est utilisé pour le dépôt de planches. Anciennement, à l'arrière du bâtiment était présent un fossé dans lequel des débordements de la surverse de l'unité de régénération du PCE ont été recensés dans le passé. Ce fossé a ensuite été curé et remblayé.

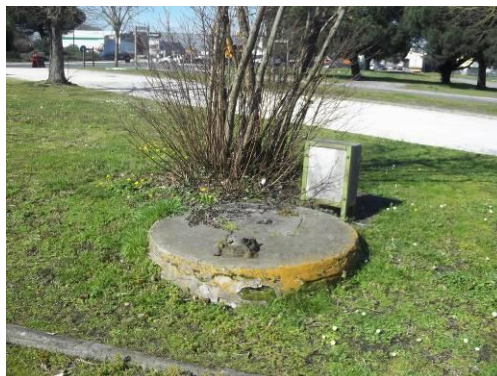
Figure n°10 : Puits communal 08035X0145.

*Un puits de particulier est localisé à l'amont (parcelle n°16, Mme Partarrieu, annexe IX), mais il n'est plus utilisé. Un puits communal, est également présent (08035X0145) en amont du site devant chez Mme Partarrieu. Ce puits était utilisé par le passé au dire de Mme Partarrieu, pour l'alimentation en eau potable, mais il n'est plus utilisé à ce jour. La photo suivante présente la photo de ce puits.*

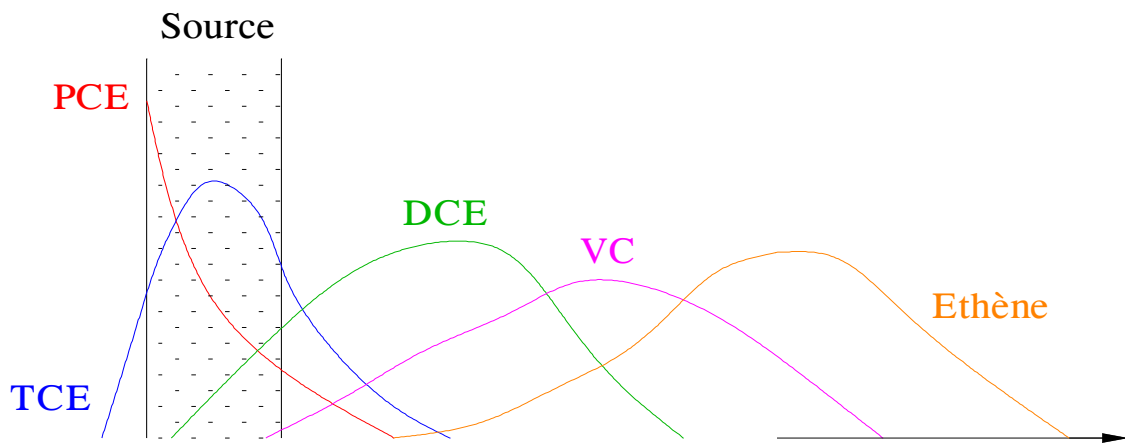
Figure n°18 : Distribution horizontale des composés chlorés dans le panache.  
(10.053.A.AF(R.07.1).22.1)

En ce qui concerne l'ouvrage voisin, situé en latéral hydraulique du site SOCOREG en se référant à l'esquisse piézométrique, des impacts en cis 1,2 DCE et chlorure de vinyle sont caractérisés. Pour les autres paramètres analysés, les teneurs restent inférieures aux limites de quantification. L'absence de teneurs en PCE et TCE indique que l'ouvrage est en limite latérale du panache comme l'indique la figure suivante.

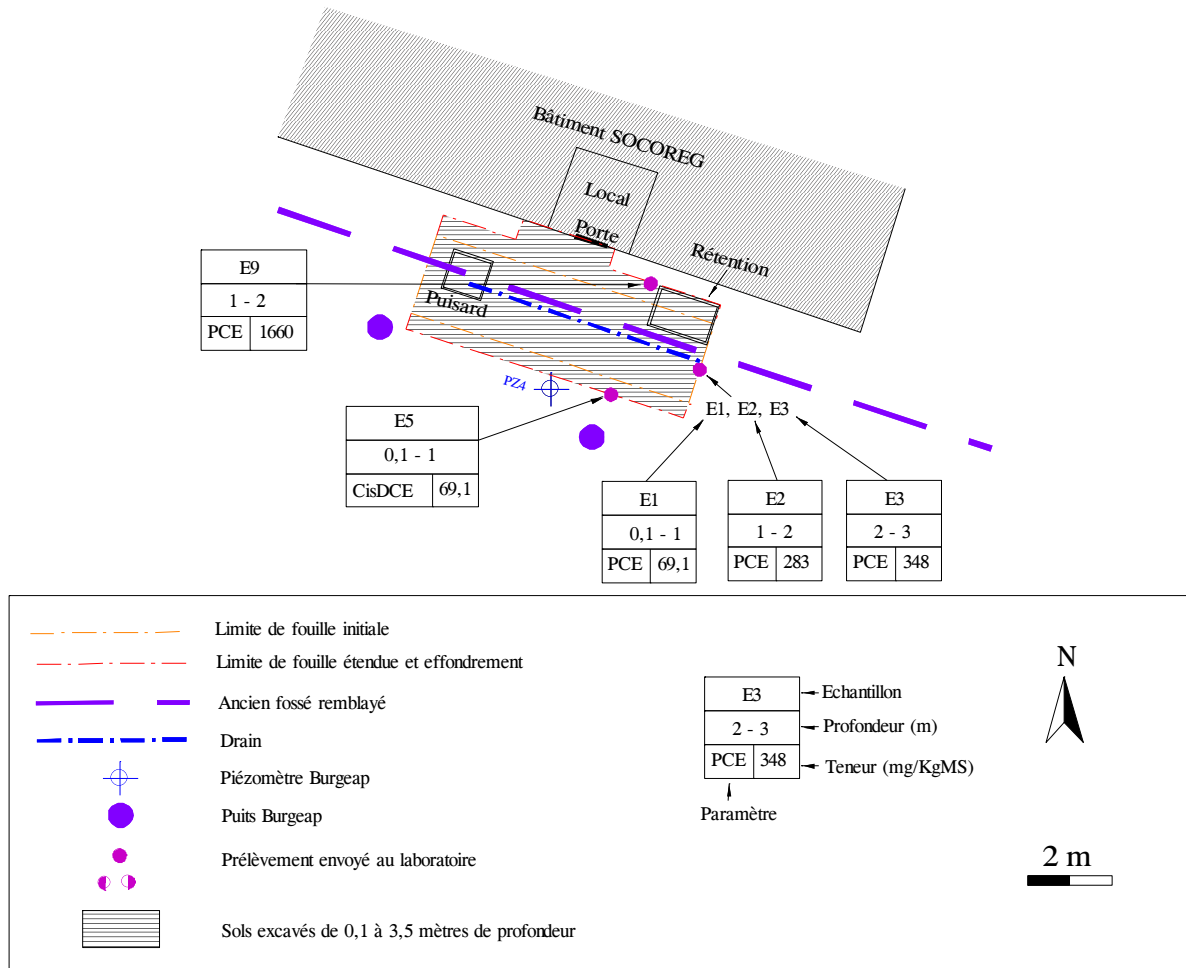
Les teneurs résiduelles significatives présentes à l'issue des travaux sont présentées sur la figure ci-dessous.

Rappel : une teneur de 75900 mg/kg MS a été quantifiée sur un échantillon prélevé au centre de la fouille dans la zone source concentrée.
