Site EKA CHIMIE à Ambés (33)- Atelier de fabrication de chlorates

Diagnostic du sous-sol Impact sur la nappe des remblais

Décembre 2012

A 68692/A

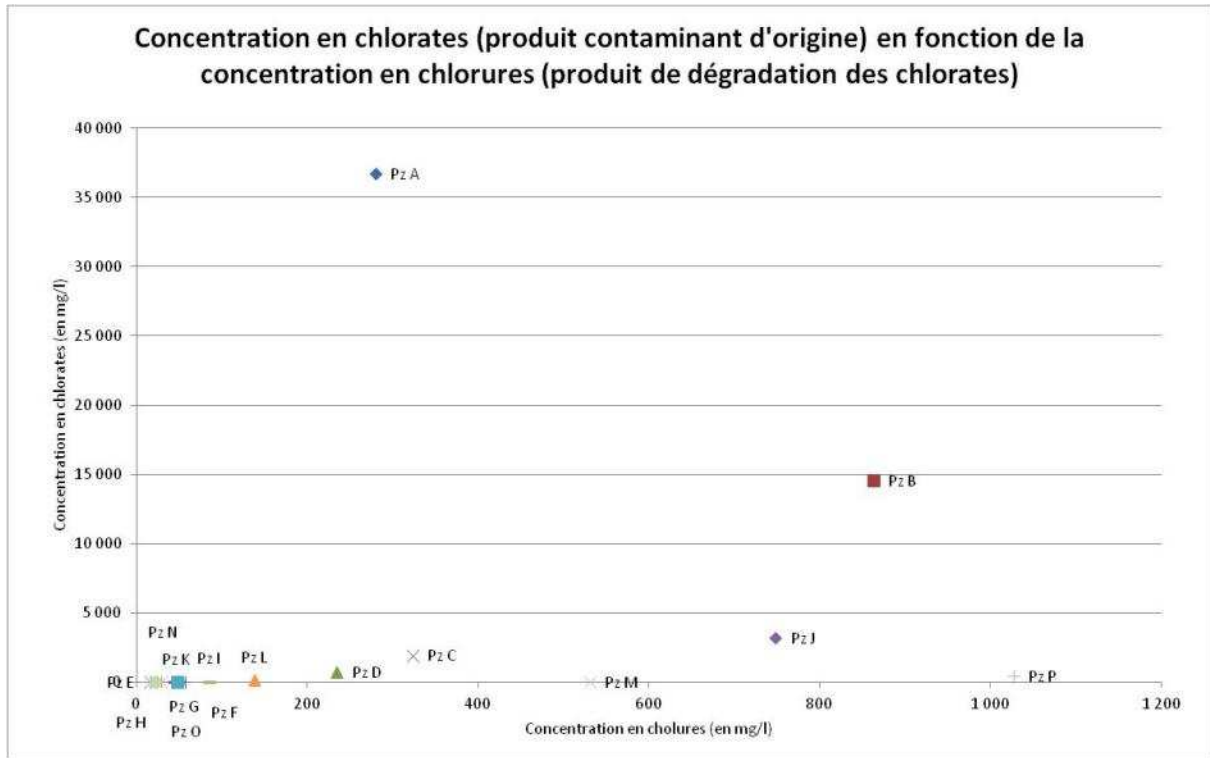
Figure 6 : Concentration en chlorates en fonction de la concentration en chlorures dans l'eau prélevée sur les 15 ouvrages piézométriques créés

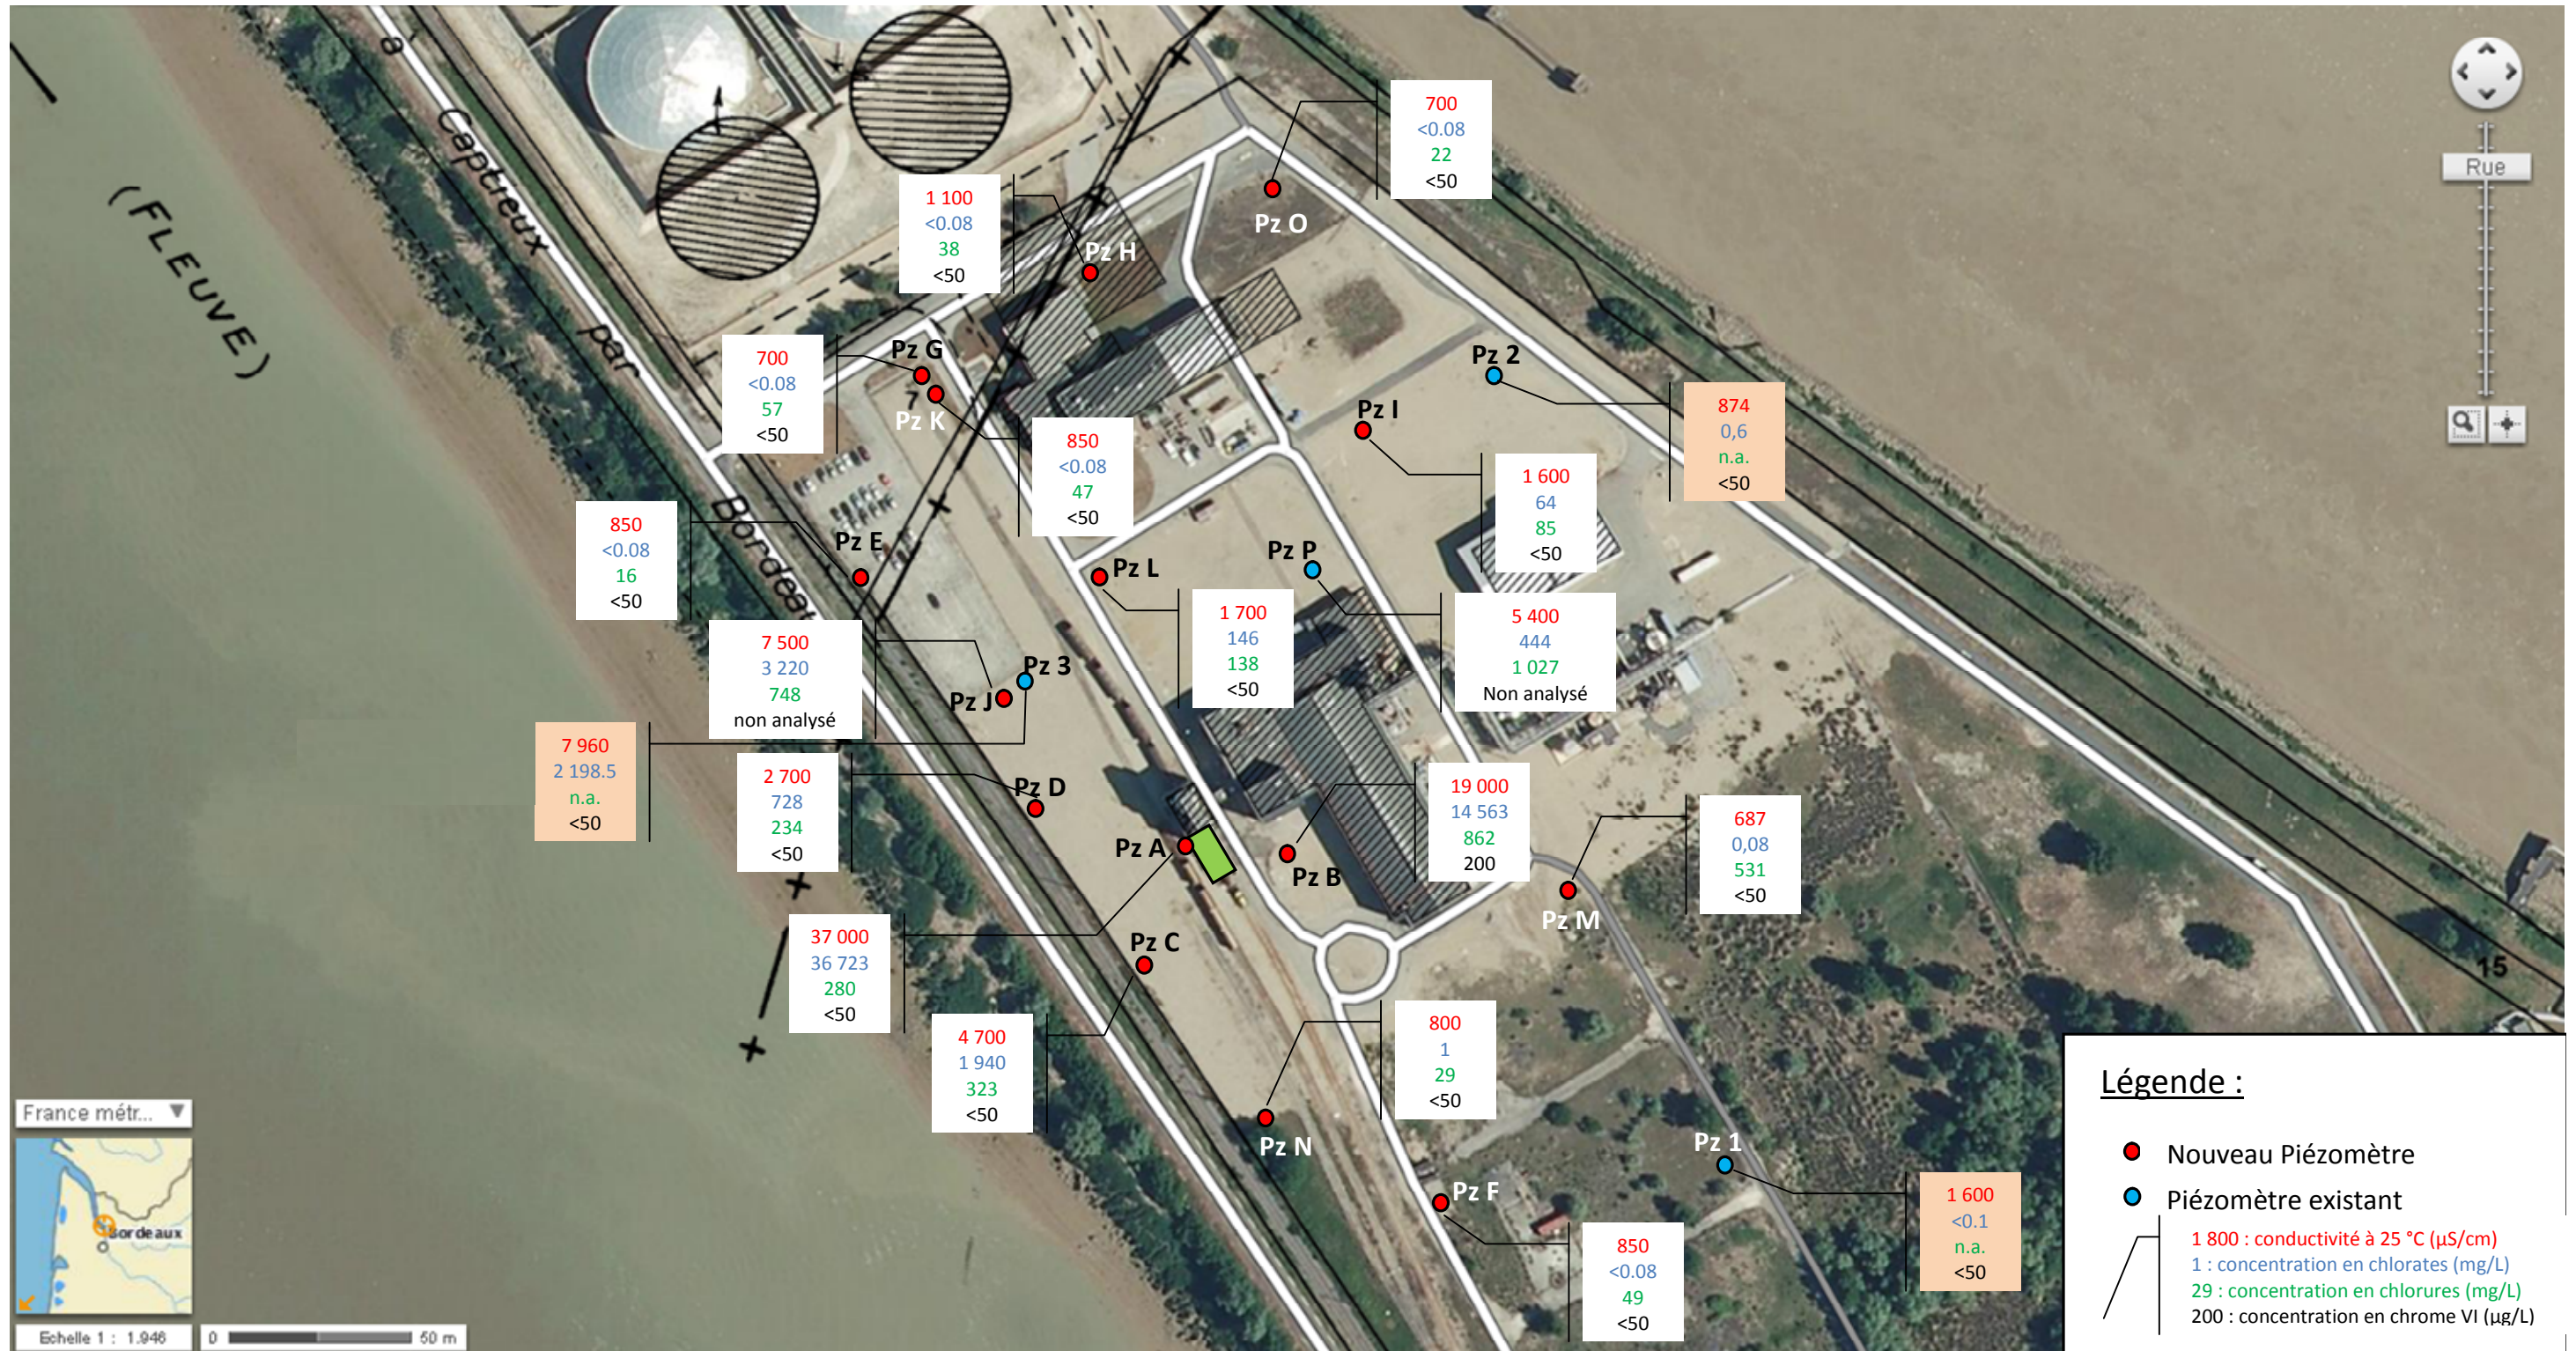
Figure 7 : Synthèse cartographique de la conductivité et des résultats d'analyses portant sur les chlorates, les chlorures et le chrome VI (Source : www.geoportail.gouv.fr)

Remarque : Les encadrés orangés présentent les résultats obtenus en avril 2012.

- Au sud-est, une délimitation amont du panache déterminée par l'absence de détection des chlorates (<0,1 mg/l) au droit des ouvrages situés en amont hydraulique : Pz F, Pz 1. Par ailleurs, l'absence de teneurs anormales en chlorures (produit de dégradation des chlorates) au droit de ces ouvrages confirmerait l'absence de contamination en ces points,

- Au nord-est, des traces en chlorates au droit de Pz 2 (0,6 mg/l) situé en latéral hydraulique coté Dordogne,
- Au nord-ouest, une délimitation aval du panache déterminée par l'absence de détection des chlorates (<0,08 mg/l) au droit des ouvrages situés en aval hydraulique : Pz E, Pz G et Pz K, Pz H et Pz O. Par ailleurs, l'absence de teneurs anormales en chlorures (16 à 57 mg/l) au droit de ces ouvrages ne met pas en évidence un éventuel processus de dégradation des chlorates en ces points,

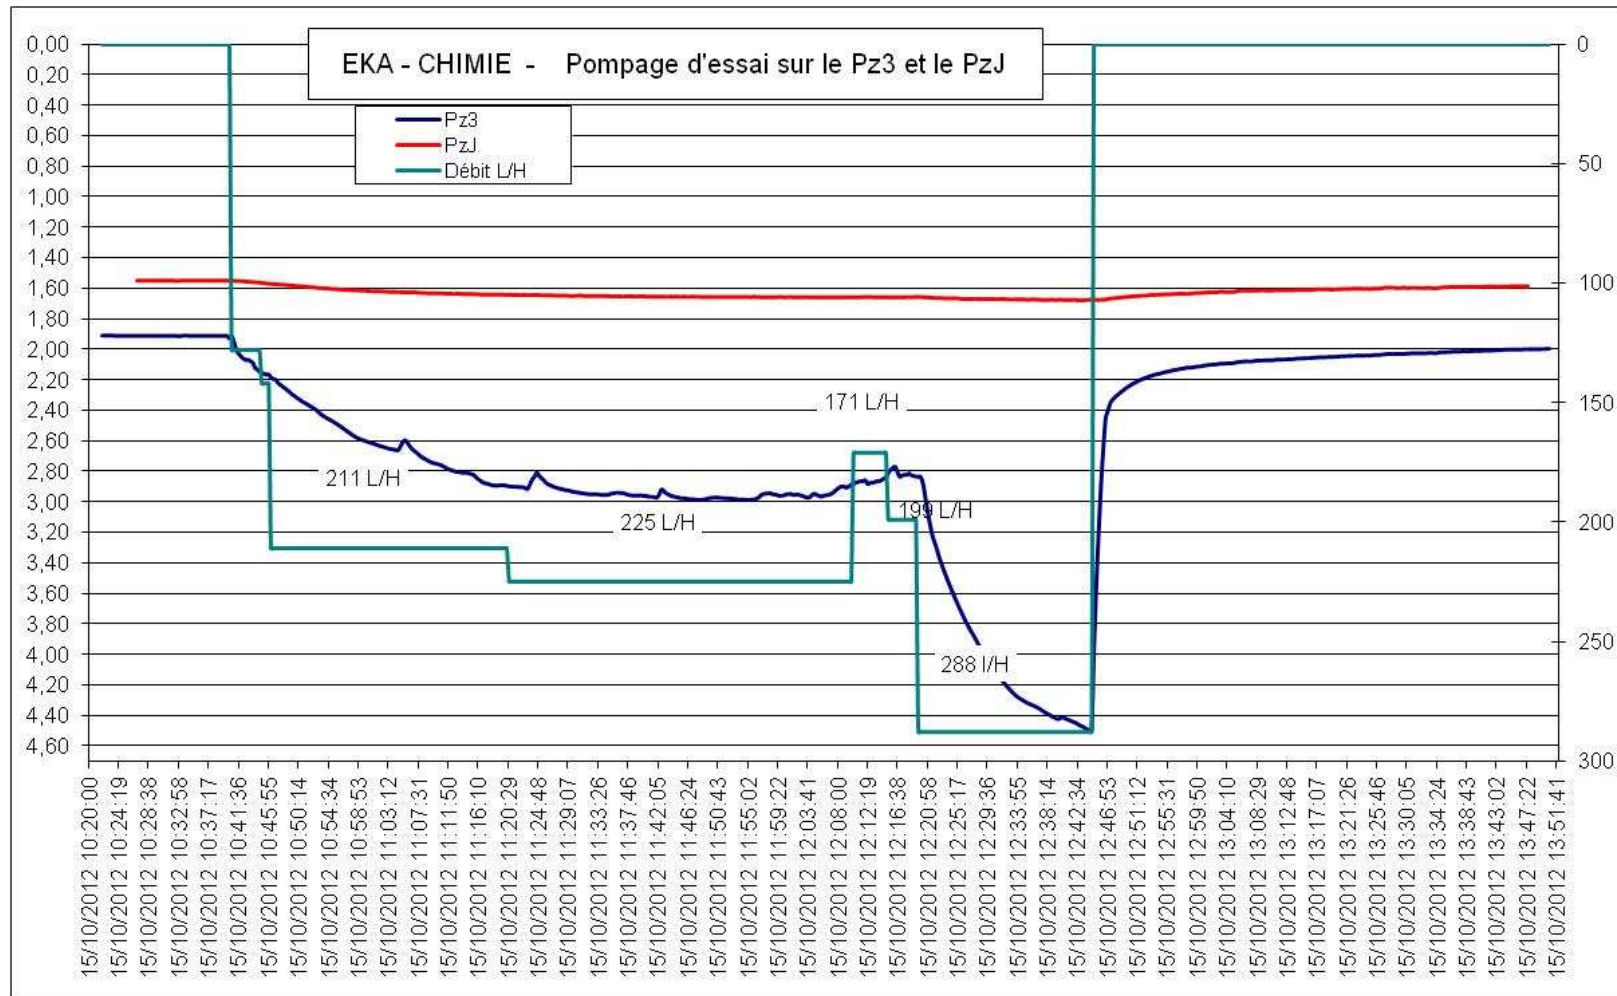
Figure 11 : Niveaux piézométriques au droit de Pz 3 et Pz J lors de l'essai de pompage n°2

Cet essai de pompage a été interprété afin d'estimer les paramètres hydrodynamiques (transmissivité T et coefficient d'emmagasinement S) autour des piézomètres Pz 3 et Pz J.

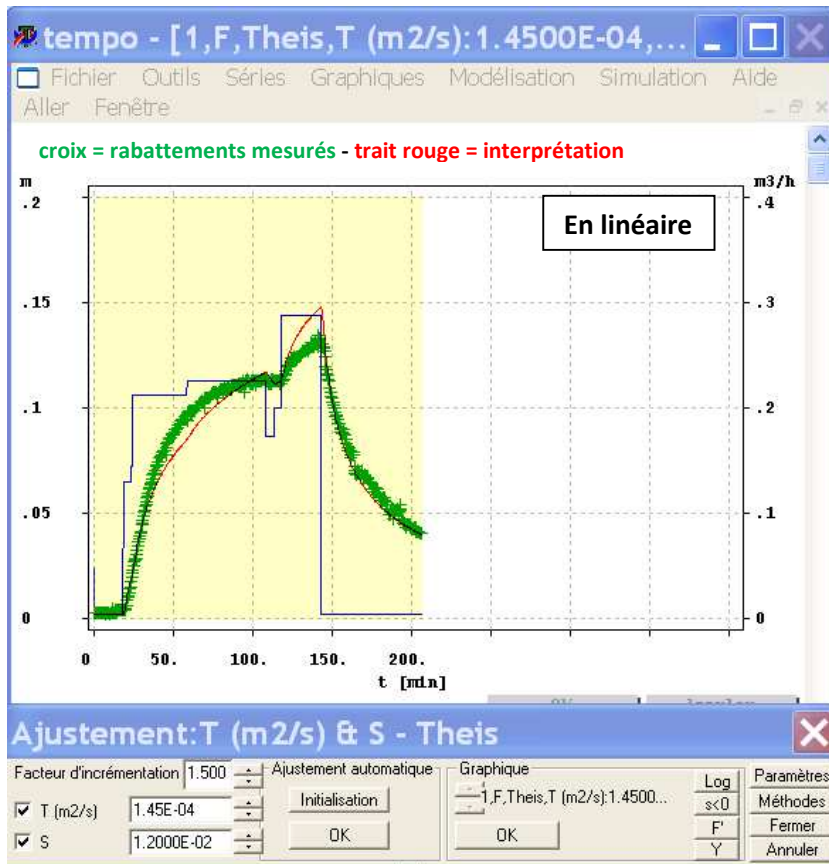
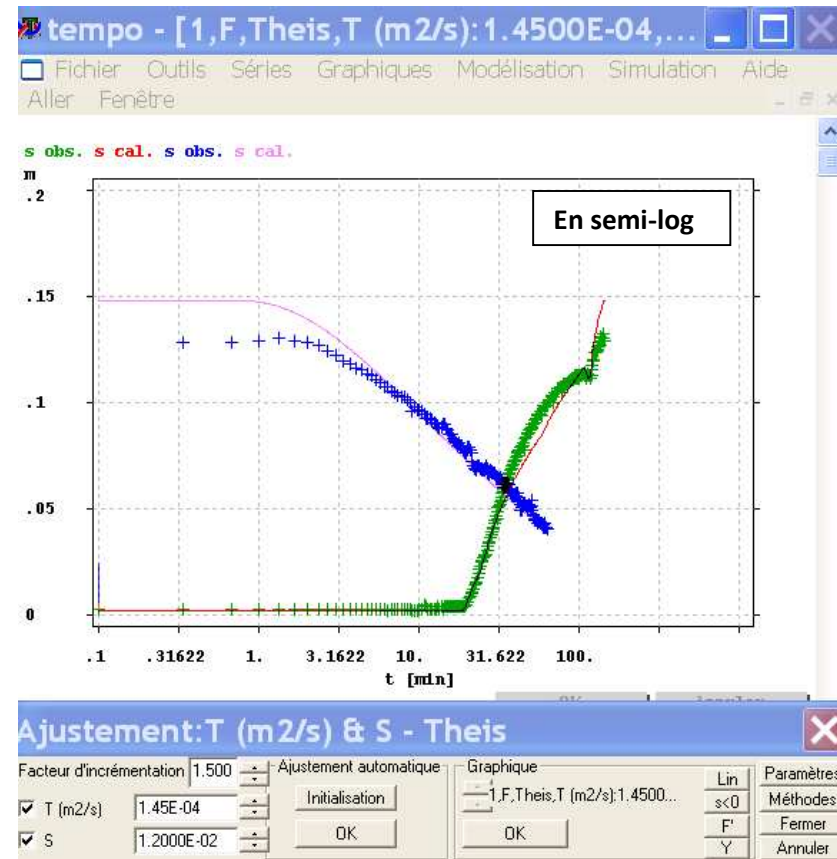
Pompage d'essai n°1 – Pz K

Méthode d'interprétation : THEIS (éponge : $e = 1,31 \text{ m}$; $K = 1,11 \cdot 10^{-4} \text{ m/s}$)
 $T = 1,45 \cdot 10^{-4} \text{ m}^2/\text{s}$ et $S = 1,2 \cdot 10^{-2}$
