## INTRODUCTION

Suite à l'Arrêté Préfectoral complémentaire, en date du 15 avril 2005, la société TERE0 à été mandatée par la société DECONS afin de réaliser des investigations complémentaires, dont le but est de mesurer l'impact généré par la fusion de métaux et d'alliages sur l'environnement du site.

L'objectif principal de ces interventions était de caractériser le contexte géographique et anthropique de la zone d'étude, puis de quantifier les concentrations en plomb contenues dans les premiers centimètres de sol, situés dans un rayon de 500 mètres autour du site.

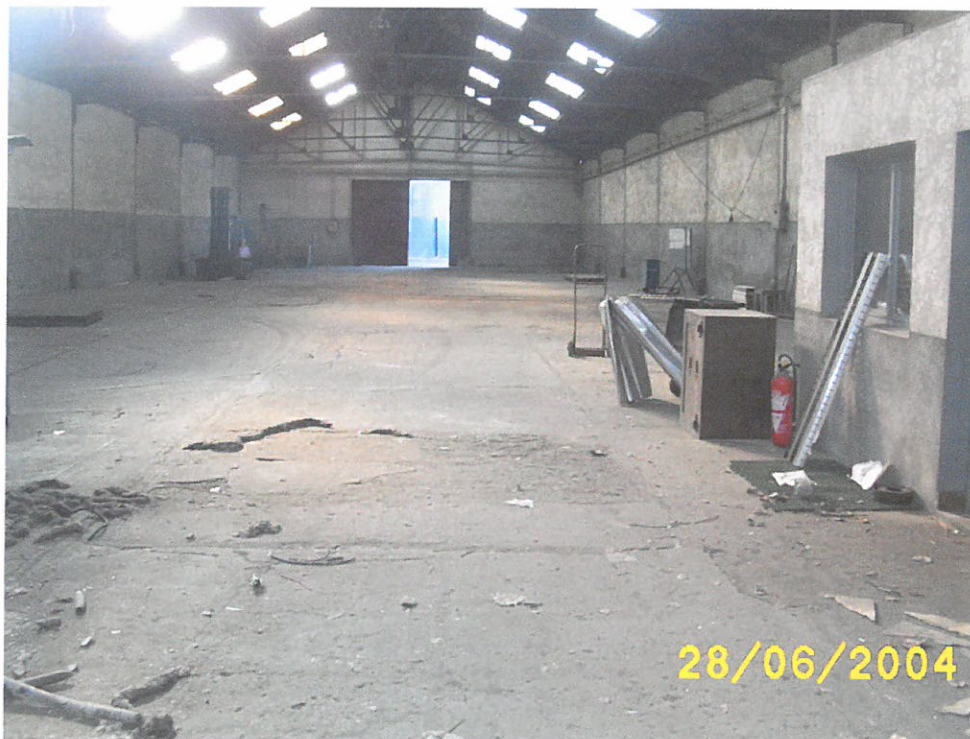
**Figure n°8 : Intérieur du bâtiment principal (B1).**

A l'intérieur du bâtiment principal, plusieurs pièces sont aménagées côté cours Louis Fargues. Elles étaient dévolues à l'accueil du public, aux bureaux, au repos des employés, au logement du gardien et l'une de ces pièces servait d'atelier.

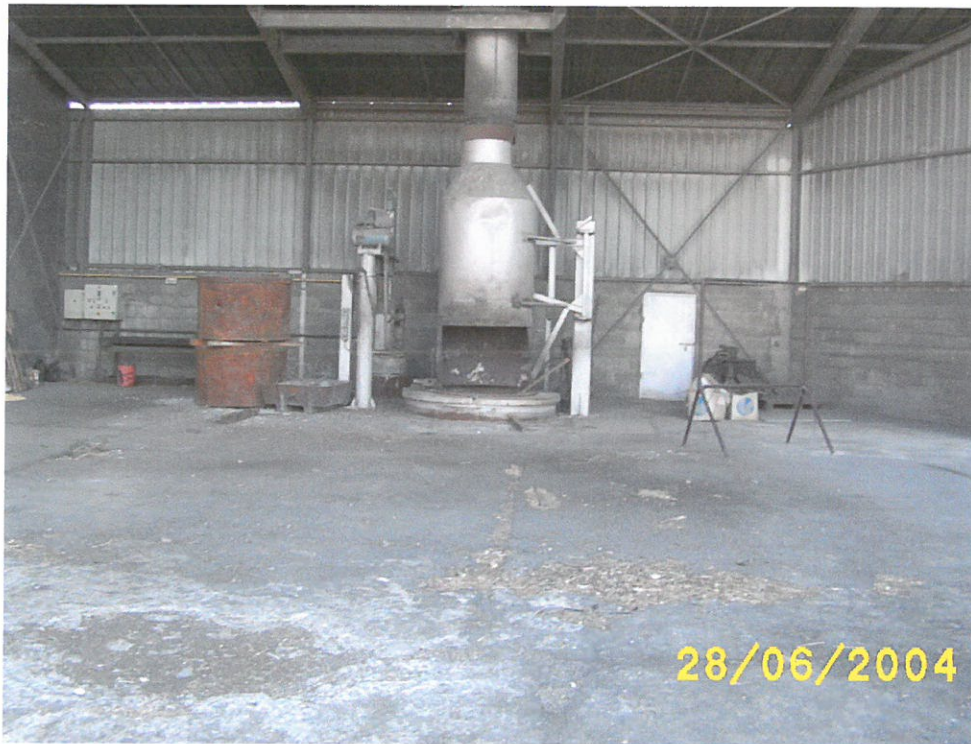
**Figure n°12 : Four fusion (S2).**

| Dénomination | Nom | Type | Etat | Dimension | Utilisation | Accès |
|---|---|---|---|---|---|---|
| S2 | Four fusion | Gaz | Moyen, partiellement démonté | N.d | Non utilisée depuis 1999 | Non public |

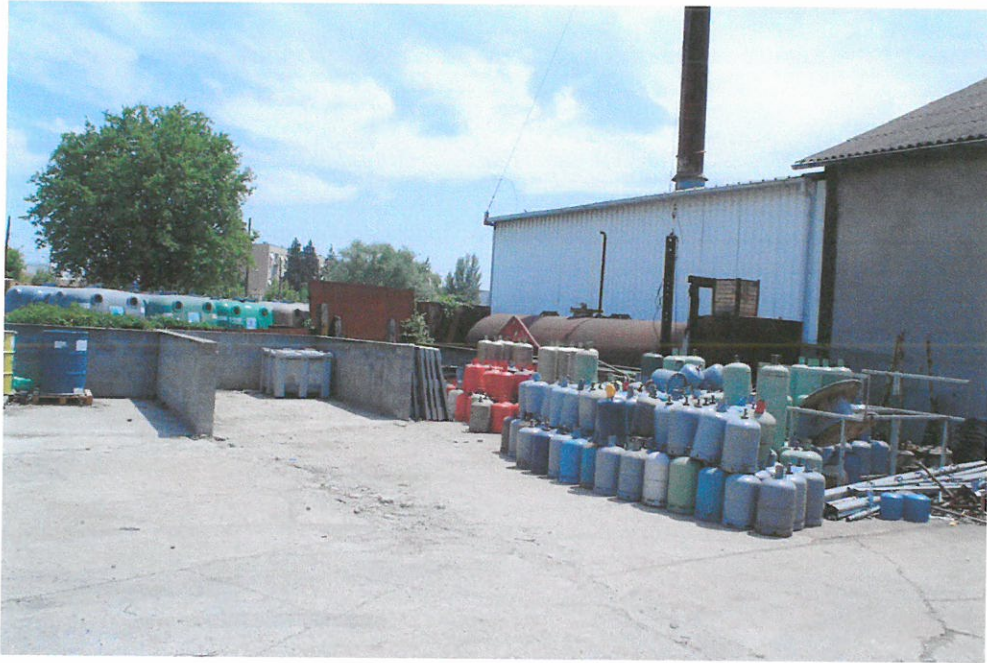
Figure n°17 : Dépôts (parcelle exploitée par la CUB).

| Dénomination | Nom | Type | Confinement | Quantité/taille | Produits identifiés | Propriétaire | Risques |
|---|--|---|---|--|---|---|---|
| D10 | Bouteille de gaz vides/tubes métalliques | Vrac | Sur dalle béton | Bouteilles : Environ 150 unités | Métaux | ? | Aucun |
| D11 | Ancien four | Vrac | Dalle béton, sous hangar | l=1,5 mètres<br>L=1,5 mètres<br>H=2 mètres | Eventuels résidus de fonte. | ? | Contamination des sols et des nappes |

La dalle béton couvrant la totalité du site, présente un état de vétusté.

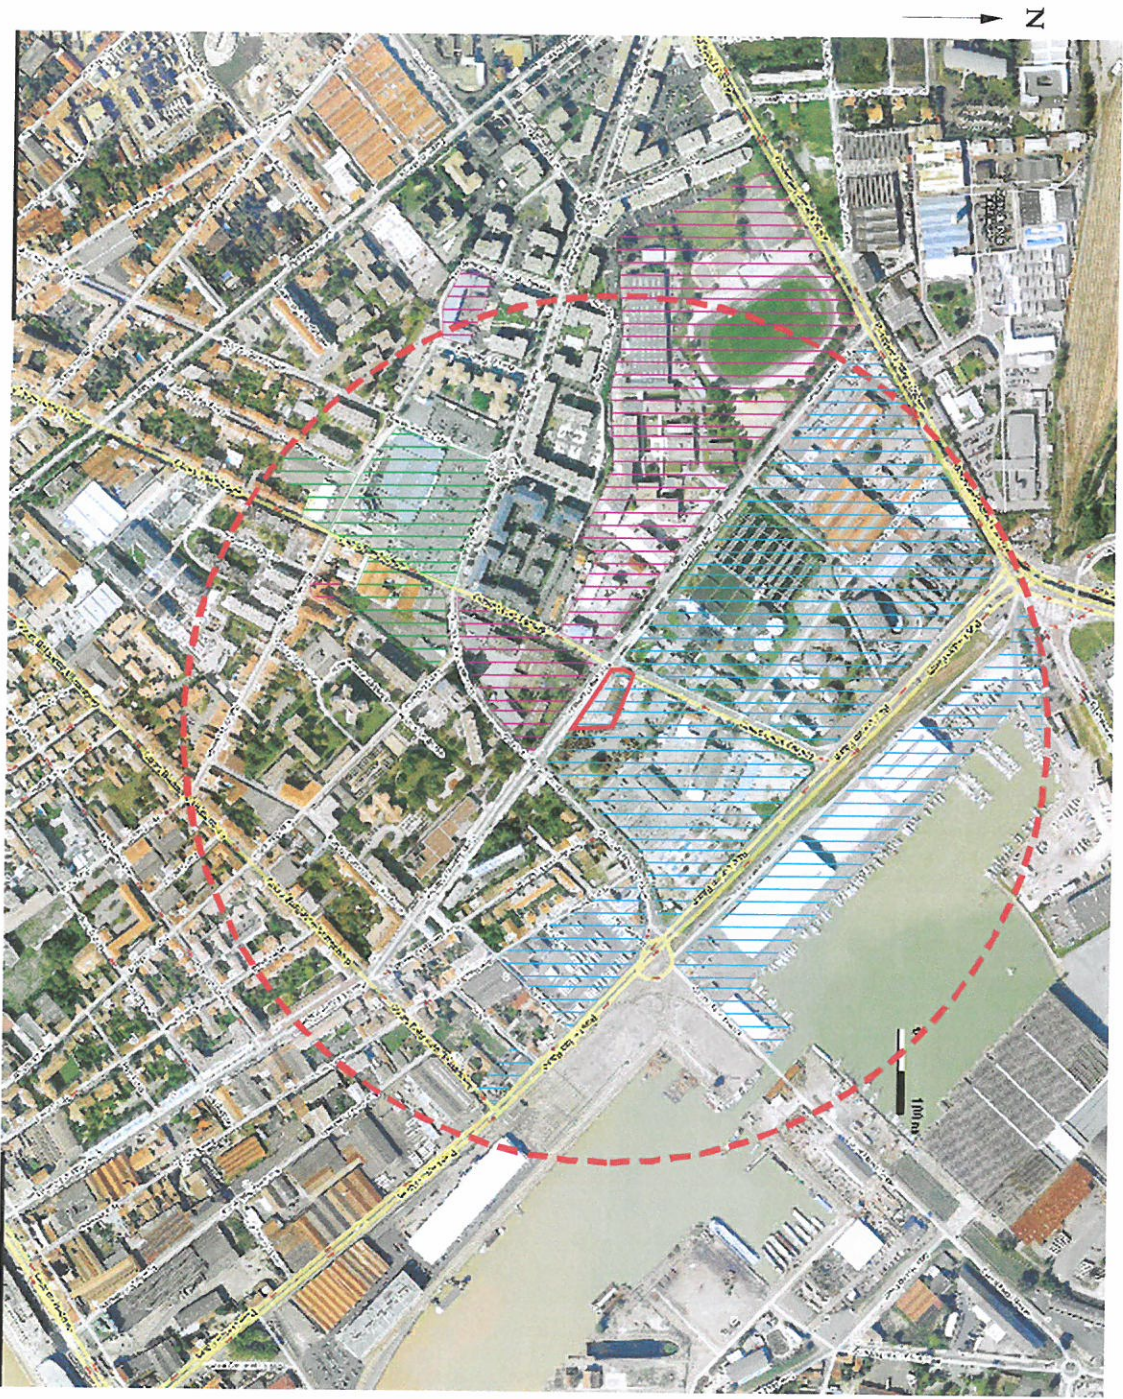
**Figure n°2 : Contexte urbain de la zone d'étude.**

La figure suivante présente le contexte urbain de la zone d'étude, dans un rayon de 500 mètres par rapport aux limites extérieures du site.

Sur cette figure sont représentées les surfaces selon leur usage : Ecoles, activités sportives, centres commerciaux, industries...

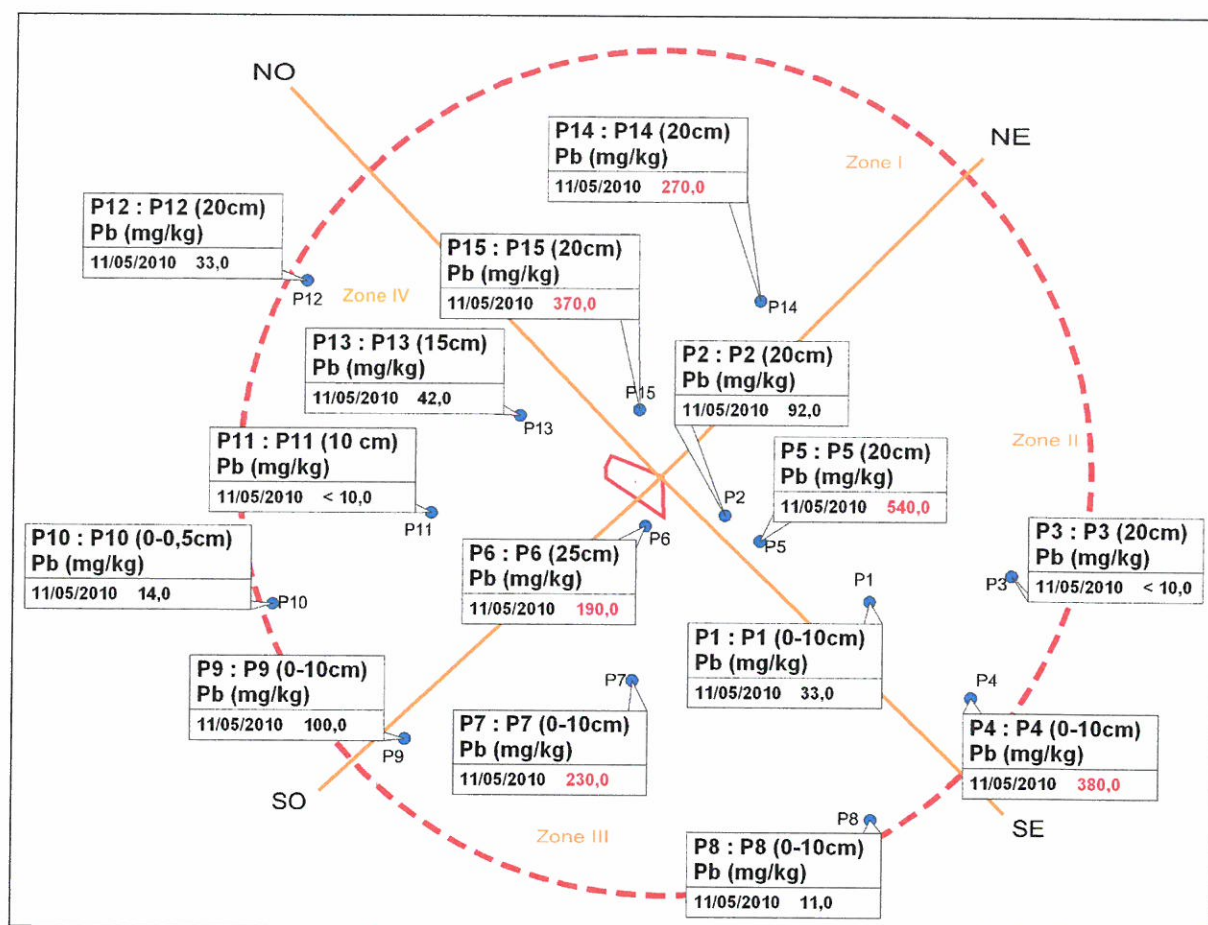
Figure n°8 : Répartition des concentrations en plomb.

La figure ci-dessous représente la localisation des concentrations mesurées :

Les échantillons P14 et P15, collectés en amont aéralique, présentent également un dépassement du seuil fixé par le GISSOL (respectivement 270 et 370 mg/kg-MS).

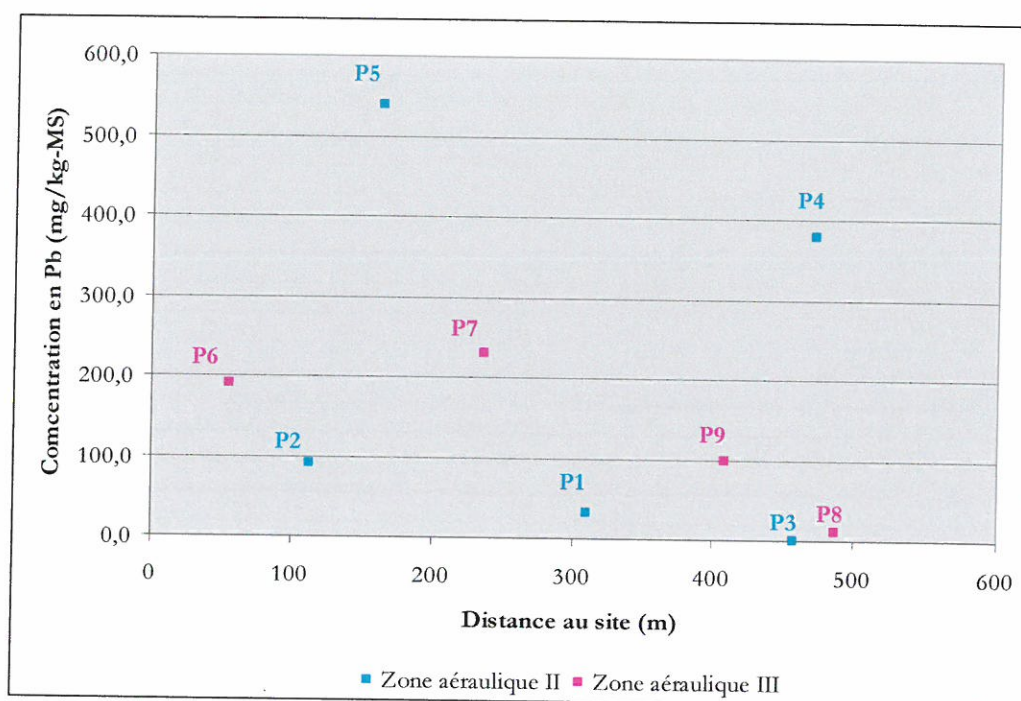
**Figure n°9 : Evolution des concentrations en plomb en fonction de la distance.**  
(03.073.RA.003.1.fig6)

Le graphique ci-dessous représente l'évolution des concentrations mesurées en fonction de la distance au site, pour les prélèvements effectués dans les deux zones (II et III) situées en aval aéraulique du site :

Le calcul du coefficient de corrélation de l'ensemble des données obtenues à l'aval aéraulique du site, donne un résultat faible et négatif (-0,29). Il démontre l'absence de relation entre la diminution de la distance au site et l'augmentation des concentrations en plomb.
