PRELEVEMENTS ET ANALYSES SUR LES SOLS PRELEVEMENTS ET ANALYSES SUR LES EAUX SOUTERRAINES (Missions A200 et A210 selon NF X 31-620-2)

Site à l'étude : Site RULLEAU de Cestas (33)

Affaire n° : 5234657A

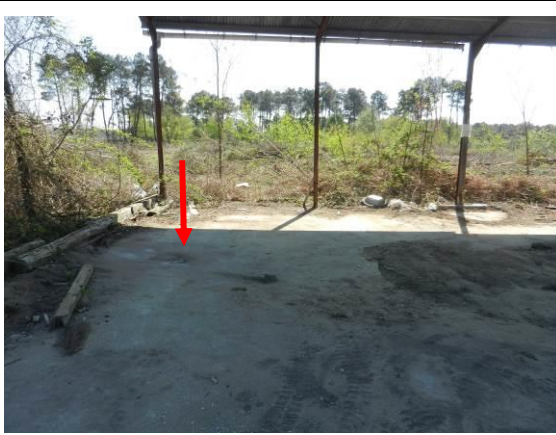
Sondage S1

S1							
Lithologie Prof. (m)	Description des terrains	Echantillons (Prof. en m)	Analyse	Mesures		Observations (couleur, odeur)	Niveau eau / humidité
	Figuré			PID ppmV	Autres		
0	Dalle béton						
-1	Sables bruns noir +	S1(0,1-1)		0		RAS	Sec
-2	Sables bruns humide +	S1(1,5-2)		0		Odeur	Humide
-3							
-4							
-5							
-6							
-7							
-8	Arrêt à 2 m

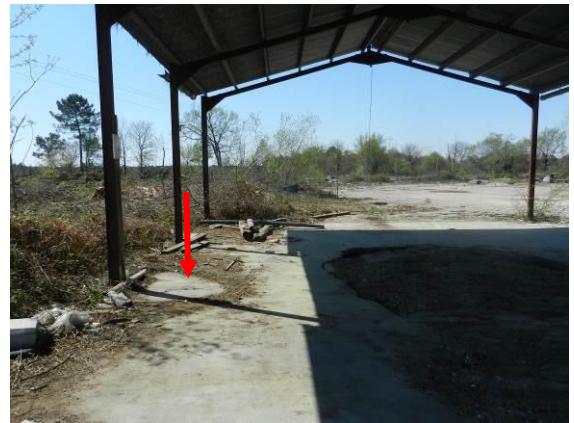
Sondage S2

S2								
Lithologie Prof. (m)	Description des terrains		Echantillons (Prof. en m)	Analyse	Mesures		Observations (couleur, odeur)	Niveau eau / humidité
	Figuré				PID ppmV	Autres		
0	Dalle béton							
-1	Sables bruns ocres +		} S2(1,5-2)		0		RAS	Sec
-2								
-3								
-4								
-5								
-6								
-7								
-8	Arrêt à 2 m

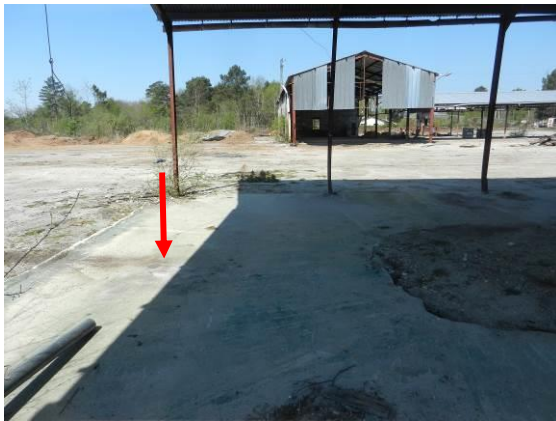
Sondage S3

Lithologie Prof. (m)	Description des terrains	Echantillons (Prof. en m)	Analyse	Mesures		Observations (couleur, odeur)	Niveau eau / humidité
	Figuré			PID ppmV	Autres		
0	Dalle béton						
-1	Limons sableux bruns			0		RAS	Sec
-2	Sables bruns noirs +	S3(1,5-2)		0		RAS	Humide
-3							
-4							
-5							
-6							
-7							
-8	Arrêt à 2 m

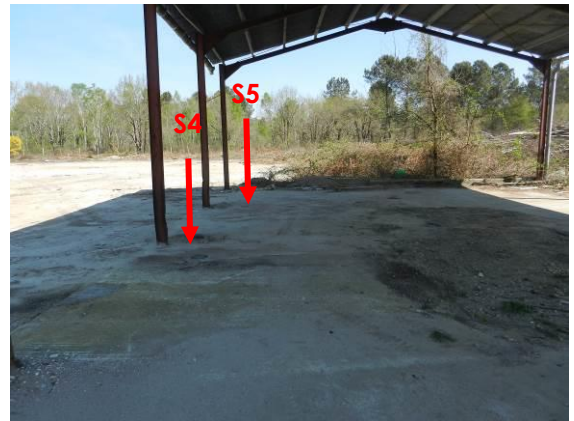
Sondages S4 et S5

Lithologie Prof. (m)	Description des terrains	Echantillons (Prof. en m)	Analyse	Mesures		Observations (couleur, odeur)	Niveau eau / humidité
	Figuré			PID ppmV	Autres		
0	Dalle béton						
	Limons + graves	S4(0,3-1)		0		Odeurs ?	Sec
	Sables bruns noirs						
-1							
	Sables bruns ocres +	S4(1,5-2)		0		Odeurs ?	Humide
-2							
-3							
-4							
-5							
-6							
-7							
-8	Arrêt à 2 m

Lithologie Prof. (m)	Description des terrains	Echantillons (Prof. en m)	Analyse	Mesures		Observations (couleur, odeur)	Niveau eau / humidité
	Figuré			PID ppmV	Autres		
0	Dalle béton						
	Remblais graveleux	S5(0,3-1)		0		RAS	Sec
	Sables bruns noirs						
-1	Sables bruns ocre +	S5(1,5-2)		0		Odeurs	Humide
-2							
-3							
-4							
-5							
-6							
-7							
-8	Arrêt à 2 m

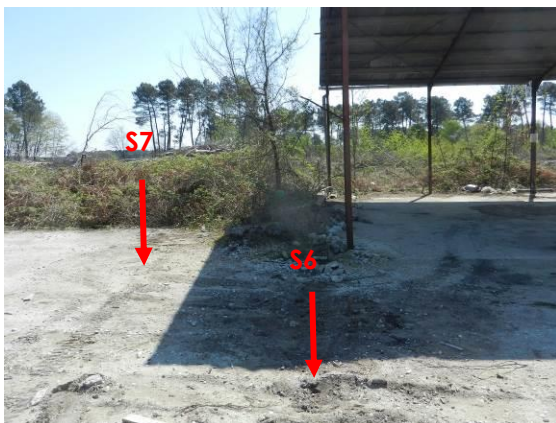
Sondages S6 et S7

Lithologie Prof. (m)	Description des terrains	Echantillons (Prof. en m)	Analyse	Mesures		Observations (couleur, odeur)	Niveau eau / humidité
	Figuré			PID ppmV	Autres		
0	Dalle béton						
	Remblais + graves			0		RAS	Sec
	Sables bruns noirs			0		RAS	Sec
-1							
	Sables ocres beiges +	} S6(1,5-2)		0		RAS	Humide
-2							
-3							
-4							
-5							
-6							
-7							
-8	Arrêt à 2 m

Lithologie Prof. (m)	Description des terrains	Echantillons (Prof. en m)	Analyse	Mesures		Observations (couleur, odeur)	Niveau eau / humidité
	Figuré			PID ppmV	Autres		
0	Limons + graves	S7(0-1)		0		RAS	Sec
-1	Sables bruns			0		RAS	Sec
-2	Sables beiges+ Nappe	S7(1,5-2)		0		RAS	Humide
-3							
-4							
-5							
-6							
-7							
-8	Arrêt à 2 m

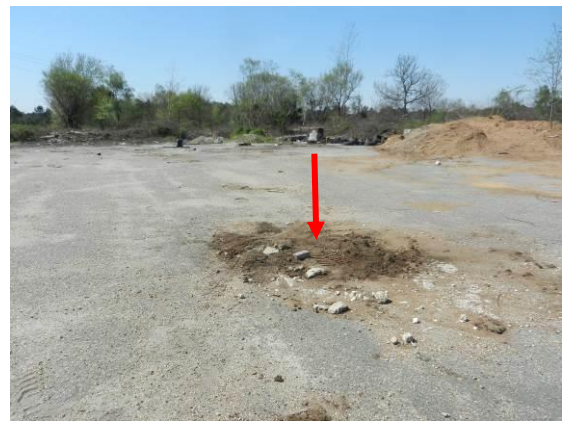
Sondage S8

Lithologie Prof. (m)	Description des terrains	Echantillons (Prof. en m)	Analyse	Mesures		Observations (couleur, odeur)	Niveau eau / humidité
	Figuré			PID ppmV	Autres		
0	Dalle béton	S8(0,05-1)		0		RAS	Sec
	Sables limoneux graveleux						
-1	Sables bruns + Nappe	S8(1,5-2)		0		Odeurs ?	Humide
-2							
-3							
-4							
-5							
-6							
-7							
-8	Arrêt à 2 m

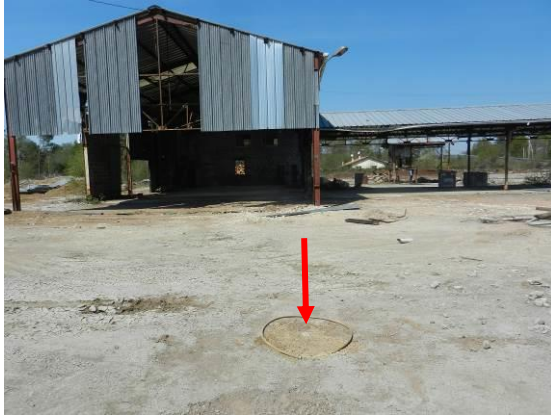
Sondage S9

Lithologie Prof. (m)	Description des terrains	Echantillons (Prof. en m)	Analyse	Mesures		Observations (couleur, odeur)	Niveau eau / humidité
	Figuré			PID ppmV	Autres		
0	Dalle béton	S9(0,25-1)		0		RAS	Sec
	Calcaire concassé					RAS	Sec
	Sables + graves					RAS	Sec
-1	Sables bruns	S9(1,5-2)		0		RAS	Sec
	Sables beiges +					Odeurs ?	Humide
-2							
-3							
-4							
-5							
-6							
-7							
-8	Arrêt à 2 m

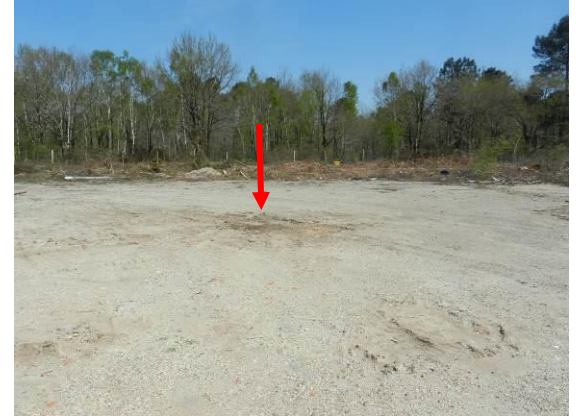
Sondage S10

S10							
Lithologie Prof. (m)	Description des terrains	Echantillons (Prof. en m)	Analyse	Mesures		Observations (couleur, odeur)	Niveau eau / humidité
	Figuré			PID ppmV	Autres		
0	Enrobé	S10(0,05-1)		0		RAS	Sec
-1	Sables graveleux			0		RAS	Humide
-2	Sables ocres beiges +						
-3							
-4							
-5							
-6							
-7							
-8	Arrêt à 2 m

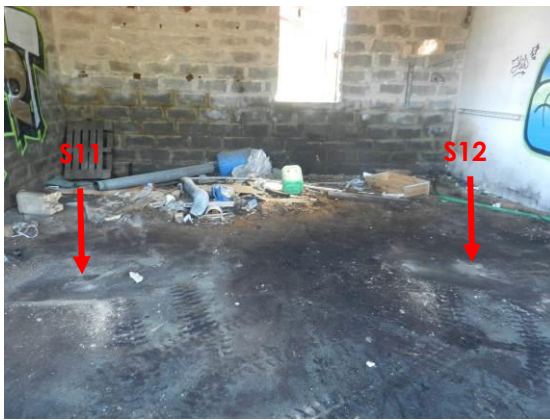
Sondages S11 et S12

Lithologie Prof. (m)	Description des terrains	Echantillons (Prof. en m)	Analyse	Mesures		Observations (couleur, odeur)	Niveau eau / humidité
	Figuré			PID ppmV	Autres		
0	Dalle béton	S11(0,15-1)		0		RAS	Sec
	Remblais graveleux			0		RAS	Sec
	Sables limoneux bruns			0		RAS	Humide
-1	Sables bruns	S11(1,5-2)		0		RAS	Humide
	Sables bruns noirs +			0		RAS	Humide
-2							
-3							
-4							
-5							
-6							
-7							
-8	Arrêt à 2 m

Lithologie Prof. (m)	Description des terrains	Echantillons (Prof. en m)	Analyse	Mesures		Observations (couleur, odeur)	Niveau eau / humidité
	Figuré			PID ppmV	Autres		
0	Dalle béton	S12(0,15-1)		0		RAS	Sec
	Remblais sablo-graveleux			0		RAS	Sec
-1	Sables limoneux bruns			0		RAS	Humide
-2	Sables bruns ocres +			0		RAS	Humide
-3							
-4							
-5							
-6							
-7							
-8	Arrêt à 2 m

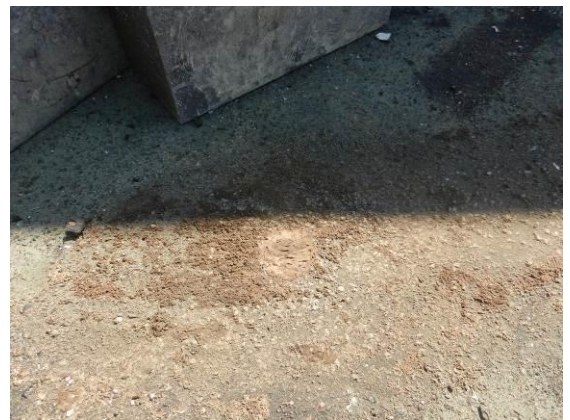
Sondage S13

Lithologie Prof. (m)	Description des terrains	Echantillons (Prof. en m)	Analyse	Mesures		Observations (couleur, odeur)	Niveau eau / humidité
	Figuré			PID ppmV	Autres		
0	Enrobé			0		RAS	Sec
	Remblais calcaires			0		RAS	Sec
	Sables graveleux	S13(0,25-1)		0		RAS	Sec
-1	Sables limoneux bruns						
	Sables bruns beiges +	S13(1,5-2)		0		RAS	Humide
-2							
-3							
-4							
-5							
-6							
-7							
-8	Arrêt à 2 m

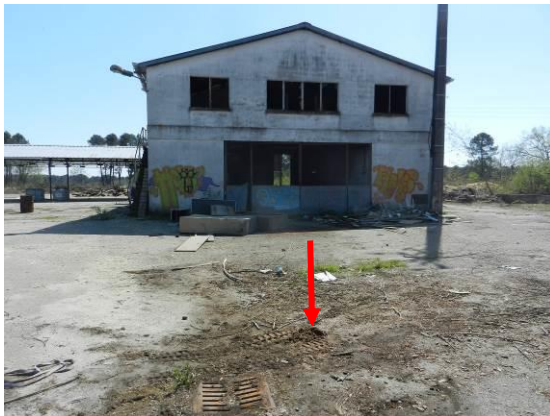
Sondage S14

Lithologie Prof. (m)	Description des terrains	Echantillons (Prof. en m)	Analyse	Mesures		Observations (couleur, odeur)	Niveau eau / humidité
	Figuré			PID ppmV	Autres		
0	Enrobé	S14(0,05-1)		0		RAS	Sec
-1	Sables graveleux						
-2	Sables bruns beiges +			0		RAS	Humide
-3							
-4							
-5							
-6							
-7							
-8	Arrêt à 2 m

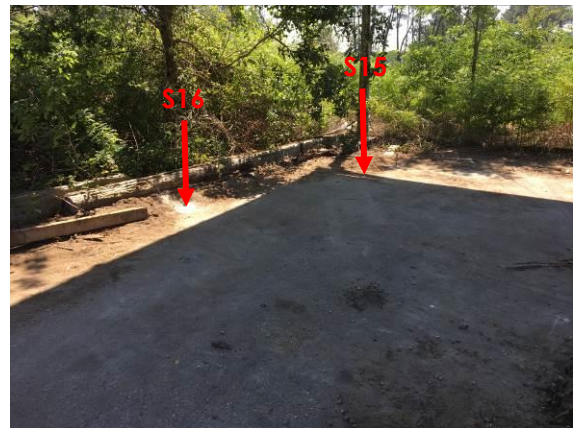
Sondages S15 et S16

S15							
Lithologie Prof. (m)	Description des terrains	Echantillons (Prof. en m)	Analyse	Mesures		Observations (couleur, odeur)	Niveau eau / humidité
	Figuré			PID ppmV	Autres		
0	Dalle béton						
	Sables bruns noirs	S15(0,1-1)		0		RAS	Humide
-1	Sables beiges +	S15(1-1,8)		0		RAS	Humide
-2							
-3							
-4							
-5							
-6							
-7							
-8	Arrêt à 1,8 m

Lithologie Prof. (m)	Description des terrains		Echantillons (Prof. en m)	Analyse	Mesures		Observations (couleur, odeur)	Niveau eau / humidité
	Figuré				PID ppmV	Autres		
0	Dalle béton							
-1	Sables bruns noirs		S16(0,1-1)		0		Odeurs	Humide
-2	Sables beiges +		S16(1-1,8)		0		Odeurs	Humide
-3								
-4								
-5								
-6								
-7								
-8	Arrêt à 1,8 m

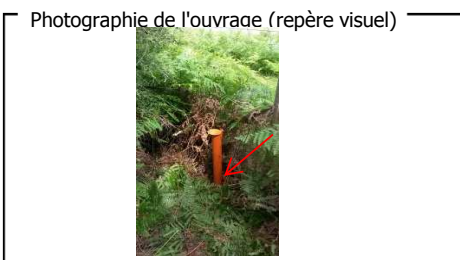
Temps de purge			Fin
pH :			6,83
Température (°C) :			14,24
Potentiel RedOX (mV) :			-48
Conductivité (µs/cm) :			403
O ₂ dissous (%) :			NA
Niveau statique (m) lors du prélèvement :			SO
Equipement de prélèvements (pompe / bailers) :			Bailer

Tubage non adapté au passage d'une pompe. Une purge manuelle effectuée puis prélèvement.

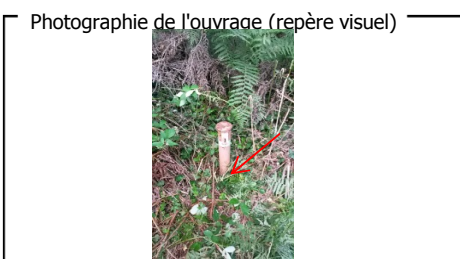
Temps de purge			Fin
pH :			6,43
Température (°C) :			15,12
Potentiel RedOX (mV) :			40
Conductivité (µs/cm) :			366
O ₂ dissous (%) :			NA
Niveau statique (m) lors du prélèvement :			SO
Equipement de prélèvements (pompe / bailers) :			Bailer

Tubage non adapté au passage d'une pompe. Une purge manuelle effectuée puis prélèvement.
