SCIERIE DE LA VERRERIE

DONNEZAC (33)

DOSSIER DE CESSATION D'ACTIVITE

Avril 2007

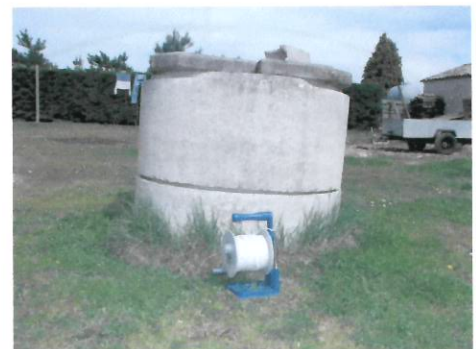
Enfin, le 2 avril 2007, dans un puits situé dans le groupe de maisons face à l'ancienne scierie, la nappe était à 1,58 m de profondeur. Précisons que cet ouvrage n'est plus utilisé depuis de nombreuses années (voir ci-contre).

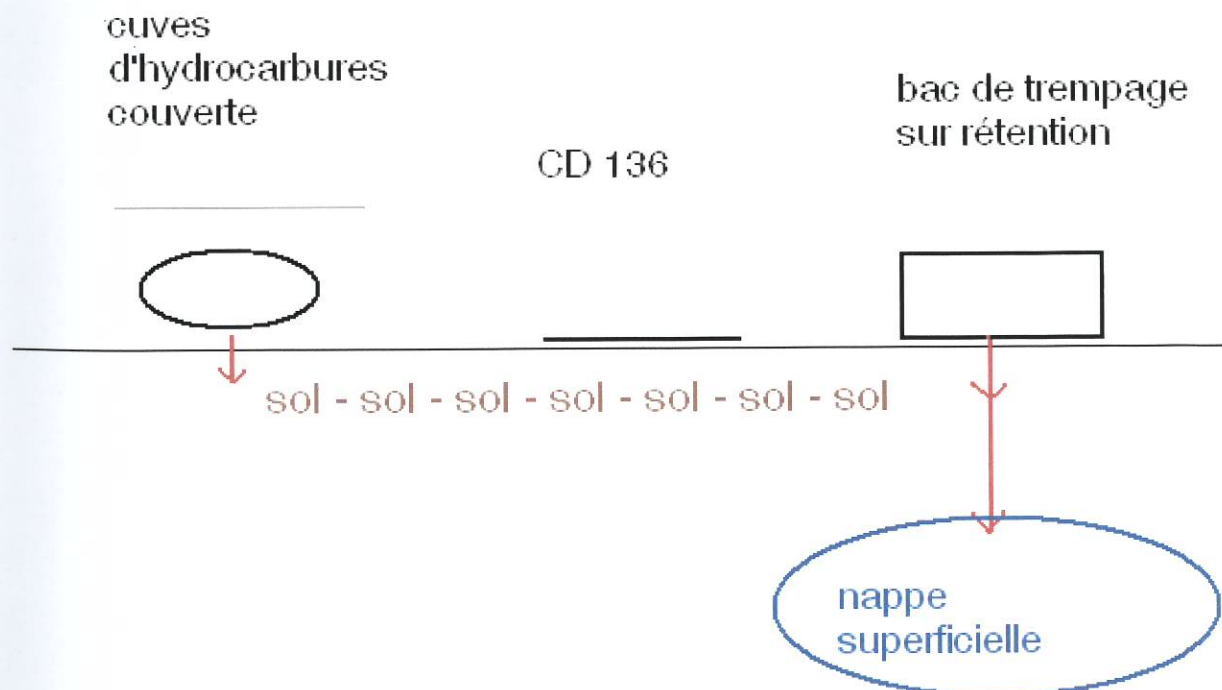
Schéma conceptuel :

Concrètement, le bac de traitement était sur rétention et les bois traités étaient égouttés au-dessus du bac de traitement.

Pour que l'activité de traitement ait provoqué un impact environnemental il eut fallut :

- un incident lors de la livraison de produit,
- un lessivage régulier des bois traités.

Considérant que les cuves d'hydrocarbures sont couvertes, nous suggérons de concentrer les investigations autour de l'ancien bac de trempage.

Pour vérifier si l'activité a eu un impact sur le milieu, nous proposons :

- ✓ le prélèvement de trois échantillons de sol à la tarière manuelle pour doser les hydrocarbures,
- ✓ un prélèvement d'eau dans le puits voisin situé à environ 100 mètres du bac de traitement et un second prélèvement dans un puits situé en aval du site pour doser les pentachlorophénols.

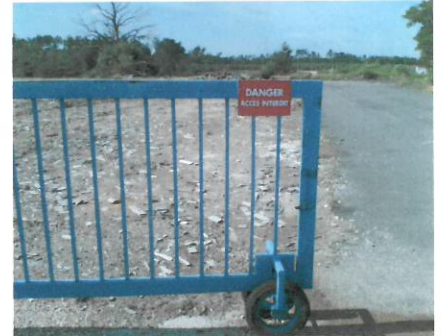
La cuve de traitement du bois a été enlevée par la liquidation avant ladite visite.

Le 21 juin 2006, nous avons installé dix panneaux avec la mention « Danger Accès interdit ».

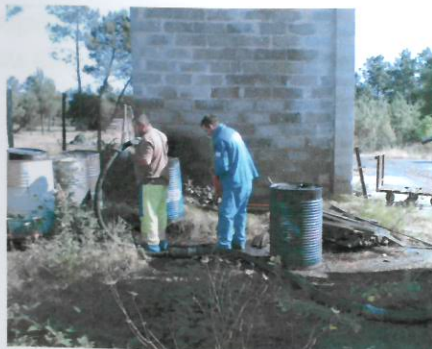
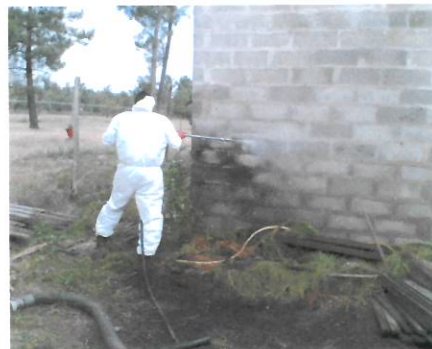
Les fûts d'huiles ont été pompés et les abords nettoyés au jet haute pression avec récupération des eaux.

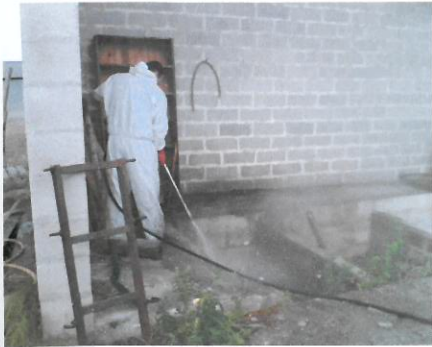
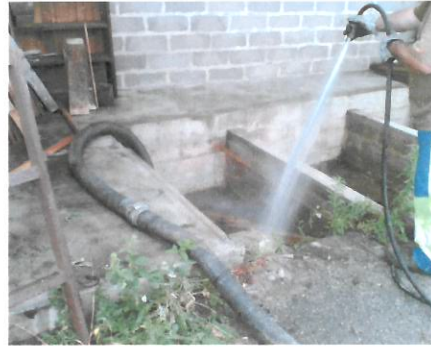
La fosse de trempage qui servait à l'application des produits de traitement a été nettoyée au jet haute pression avec récupération des eaux souillées.

De l'autre côté du site, la fosse qui contenait des écorces avec des hydrocarbures a été également nettoyée.
