Ancienne station-service
CARREFOUR
ZAC Tartifume
33130 BEGLES

Rapport de Surveillance des Eaux Souterraines Septembre 2015 – Bègles (33)

Affaire SP/3439b

Intervention effectuée le 30 septembre 2015

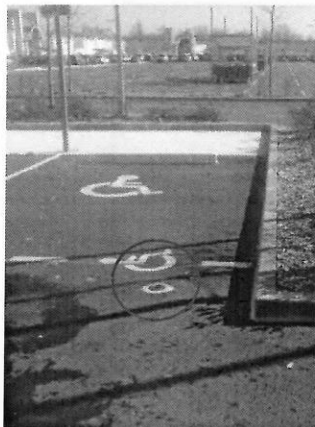
**CARREFOUR - BEGLES (33)****NOM du Piézomètre : PZ1**

Diamètre du piézomètre :
52/60Rapport Plein/Crépiné :
2/7Prof. Puits mesurée :
9 mNature du tubage :
PVC**Fiche de purge**Date

**Piézométrie avant purge** h = 1,19 m**Profondeur de prélèvement** h = 8,5**Hauteur d'eau présent dans le piézomètre avant purge :**
H = 7,81 m**Epaisseur flottant (cm)**

Débit Max pompe : 9,96 L/min**Volume d'eau présent dans le piézomètre :**
(3l /ml) V = 23,43 L**Qualité de purge :** MoyenneMode de purge

Indices
organoleptiques : Aucune odeurAutres remarques : Pas d'irisations

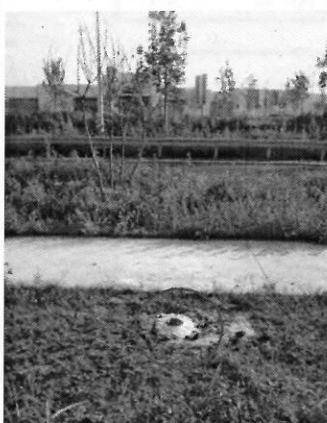
NOM du Piézomètre : PZ2
Equipement en tête : Bouche à clé

Diamètre du piézomètre :
52/60

Rapport Plein/Crépiné :
1/7,5

Prof. Puits mesurée :
8,26 m

Piézométrie avant purge h = 2,73 m

Hauteur d'eau présent dans le piézomètre avant purge :
H = 5,53 m

Autres remarques : Pas d'irisations

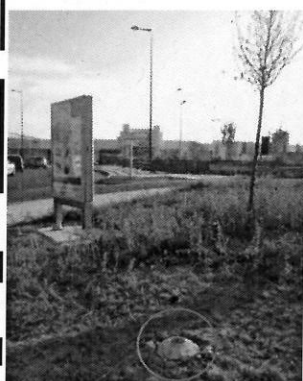
**CARREFOUR - BEGLES (33)****NOM du Piézomètre : PZ3**

Diamètre du piézomètre :
52/60Rapport Plein/Crépiné :
1/7Prof. Puits mesurée :
7,97 mNature du tubage :
PVC**Fiche de purge***Implantation sur le site : aval théorique***Date**
30/09/2015

**Piézométrie avant purge** h = 1,44 m**Profondeur de prélèvement** h = 8,5**Hauteur d'eau présent dans le piézomètre avant purge :**
H = 6,53 m**Epaisseur flottant (cm)**
Avant purge : 0 Après purge : 0**Débit Max pompe :** 9,96 L/min
Volume d'eau présent dans le piézomètre :
(3l /ml) V = 19,59 L**Qualité de purge :** Moyenne**Mode de purge**
Pompe 12 volts**Analyses réalisées sur échantillon d'eau**
HCT (GC/FID) BTEX C5-C10 **Mode de prélèvement**
Sortie de pompe

Conditionnement de l'échantillon
En Glacière**Turbidité :** Nulle**Colorimétrie :** Incolore**Nom de l'opérateur**
EJ**Indices organoleptiques :** Aucune odeur**Autres remarques :** Pas d'irisations

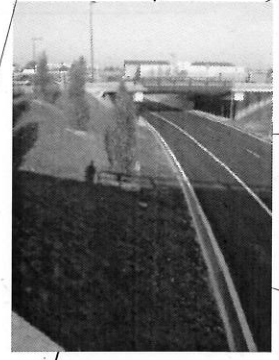
Carte piézométrique
Carte des teneurs en hydrocarbures dissous

Le sens d'écoulement calculé pour le suivi de septembre 2015 est dirigé vers le **Sud-Est** identique à celui de mai 2015, septembre et mars 2014 et à celui de la pose des piézomètres en juillet 2013. Le niveau d'eau mesuré en PZ2 semble anormalement bas, par rapport aux niveaux des deux autres piézomètres, et aux niveaux historiquement mesurés lors des précédents suivis. Il est fort probable que les travaux de chaussée, notamment le creusement de la voie d'accès directe à la rocade visible sur le plan, aient pu créer des perturbations locales de l'écoulement de la nappe.

Niv. Piézo	1,44
	Ep. Flot.	0
	HCT C ₅ -C ₄₀	160
BTEX	Benzène	< 0,5
	Toluène	< 1,0
	Ethyl benzène	< 1,0
	Xylènes	< 2,0

Niv. Piézo	2,73
	Ep. Flot.	0
	HCT C ₅ -C ₄₀	< 36
BTEX	Benzène	< 0,5
	Toluène	< 1,0
	Ethyl benzène	< 1,0
	Xylènes	< 2,0

Niv. Piézo	1,19
	Ep. Flot.	0
	HCT C ₅ -C ₄₀	< 90
BTEX	Benzène	< 0,5
	Toluène	< 1,0
	Ethyl benzène	< 1,0
	Xylènes	< 2,0
