**DIAGNOSTIC COMPLEMENTAIRE DE POLLUTION  
SUIVI D'EXCAVATION DE SOLS POLLUES  
MISE EN PLACE DE PIEZOMETRES DE CONTRÔLE**

RAPPORT DE SYNTHÈSE

Bordeaux Bois Service  
Avenue de la Gare  
33200 - BORDEAUX

**ANCIENNE ENTREPRISE DE NEGOCÉ, USAGE  
ET TRAITEMENT DU BOIS**

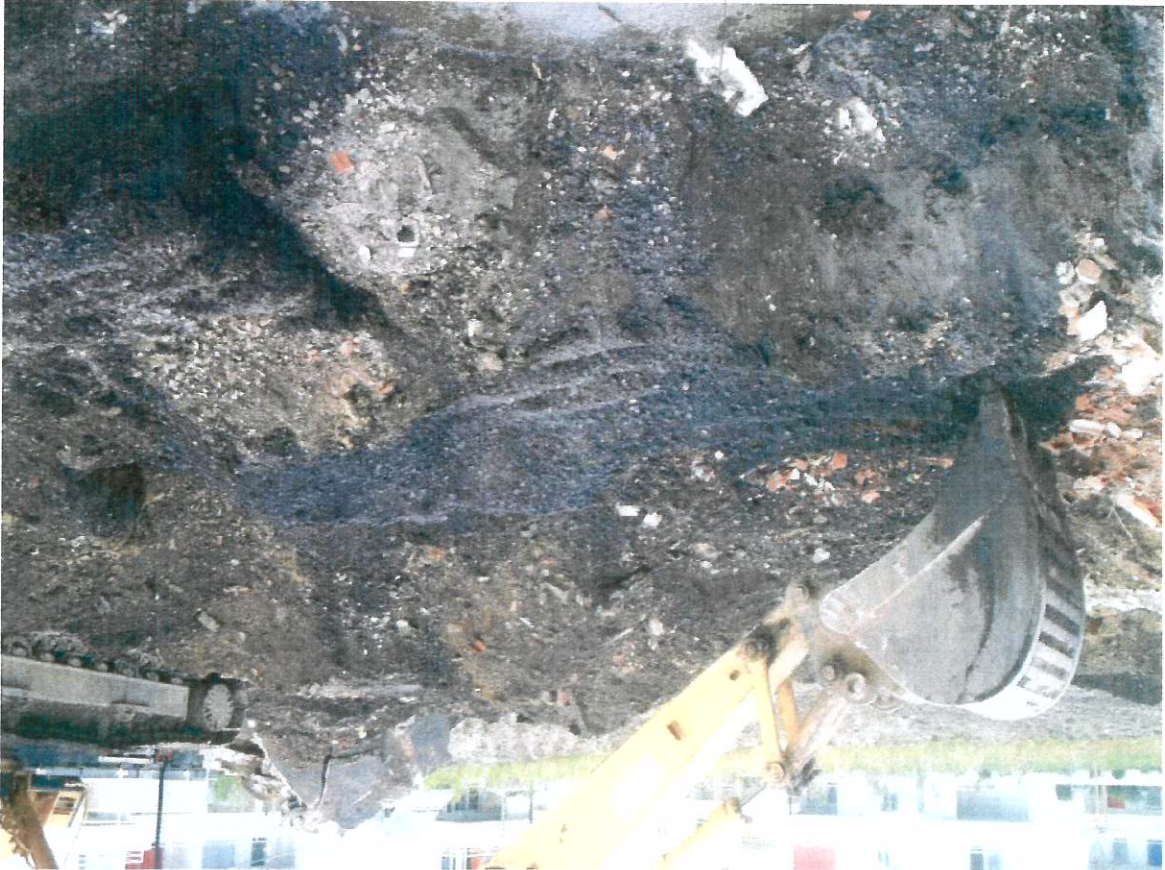
Figure n°6 : Enlèvement des sols au niveau de l'ancien bac de trempage.

Les terrains superficiels au droit de l'ancien bac de trempage ont été extraits à la pelle mécanique. Ces opérations se sont déroulées les 13, 14 et 18 juin 2007.

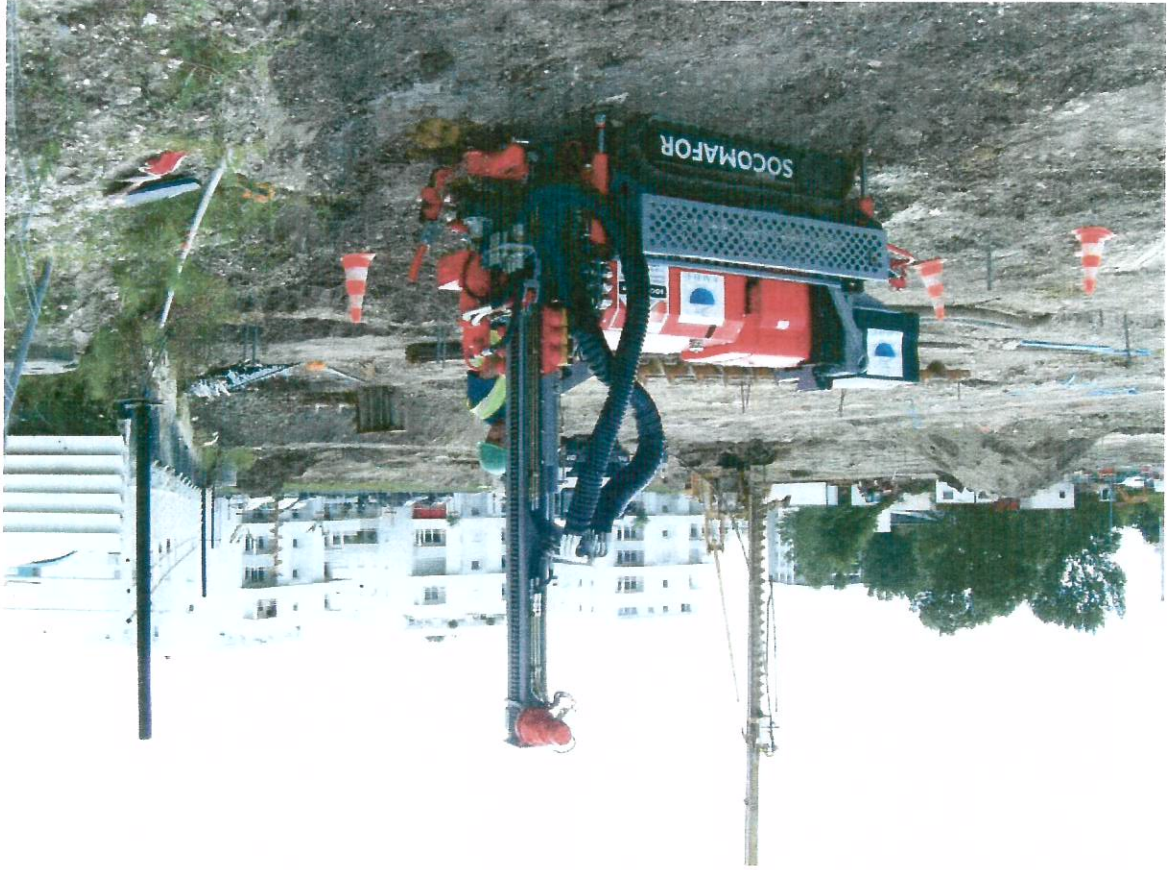
Figure n° 14 : Réalisation d'un piézomètre en limite aval.

Afin de caractériser la qualité des eaux souterraines en limite aval du site, une seconde opération a été réalisée fin juin 2007. Trois piézomètres supplémentaires ont été posés en limite aval du site à l'aide d'une sondeuse de marque SOCOMAFOR, autotractée sur chenilles. Le matériel présent sur le chantier était conforme aux normes de sécurité applicables sur sites industriels (moteur diesel, arrêt coup de poing, extincteur...).

Chacun des piézomètres aval est protégé par un bloc béton.
