Rapport de Surveillance des Eaux Souterraines Avril 2018 – Bordeaux (33)

Affaire SP/0966a

Intervention effectuée le 18 avril 2018

Technicentre Aquitaine - Bordeaux (33)

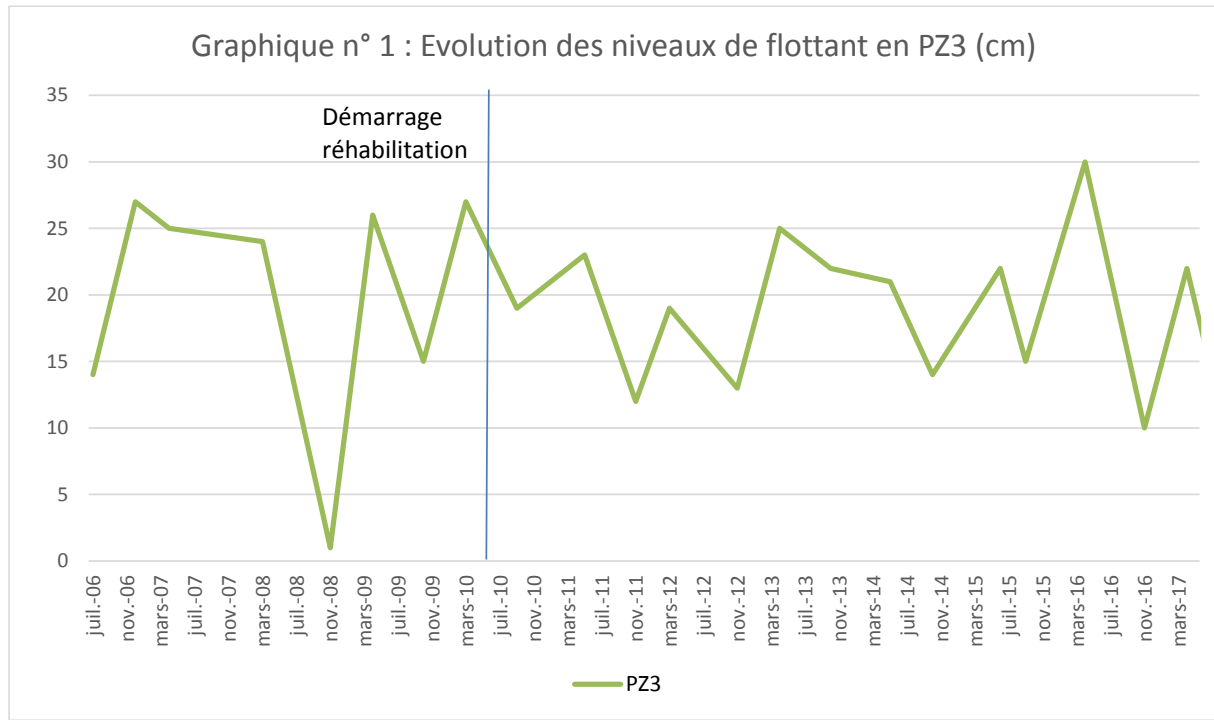
Le graphique d'évolution des niveaux de flottant en PZ3 est présenté ci-dessous. Aux vues des faibles épaisseurs en flottant au droit des autres piézomètres (à savoir PZ1, PZ5, PZ6, PZ7 et PZ8), ils ne seront pas graphiquement représentés, le piézomètre PZ1 étant historiquement le plus impacté (après le PZ3) avec un maximum de 1 centimètre de flottant en juillet 2006.

- La présence de 27 cm de flottant sur les eaux de PZ3 ;
- L'absence de phase organique avant et après purge au droit des ouvrages PZ1, PZ5, PZ8, PZ9 et PZ10 ;
- Le niveau piézométrique compris entre 1,55 et 1,82 m de profondeur ;
- Les eaux souterraines rencontrées correspondent à la nappe contenue dans les alluvions de la Garonne ;
- Le sens d'écoulement de la nappe est orienté vers le **Sud-Est**, différent de la précédente campagne (dirigé vers le Nord/Nord-Est) mais identique aux sens d'écoulement de juin 2015 à avril 2016. Il semble que les travaux au Sud-Est de la zone d'étude aient perturbé les niveaux de nappe.

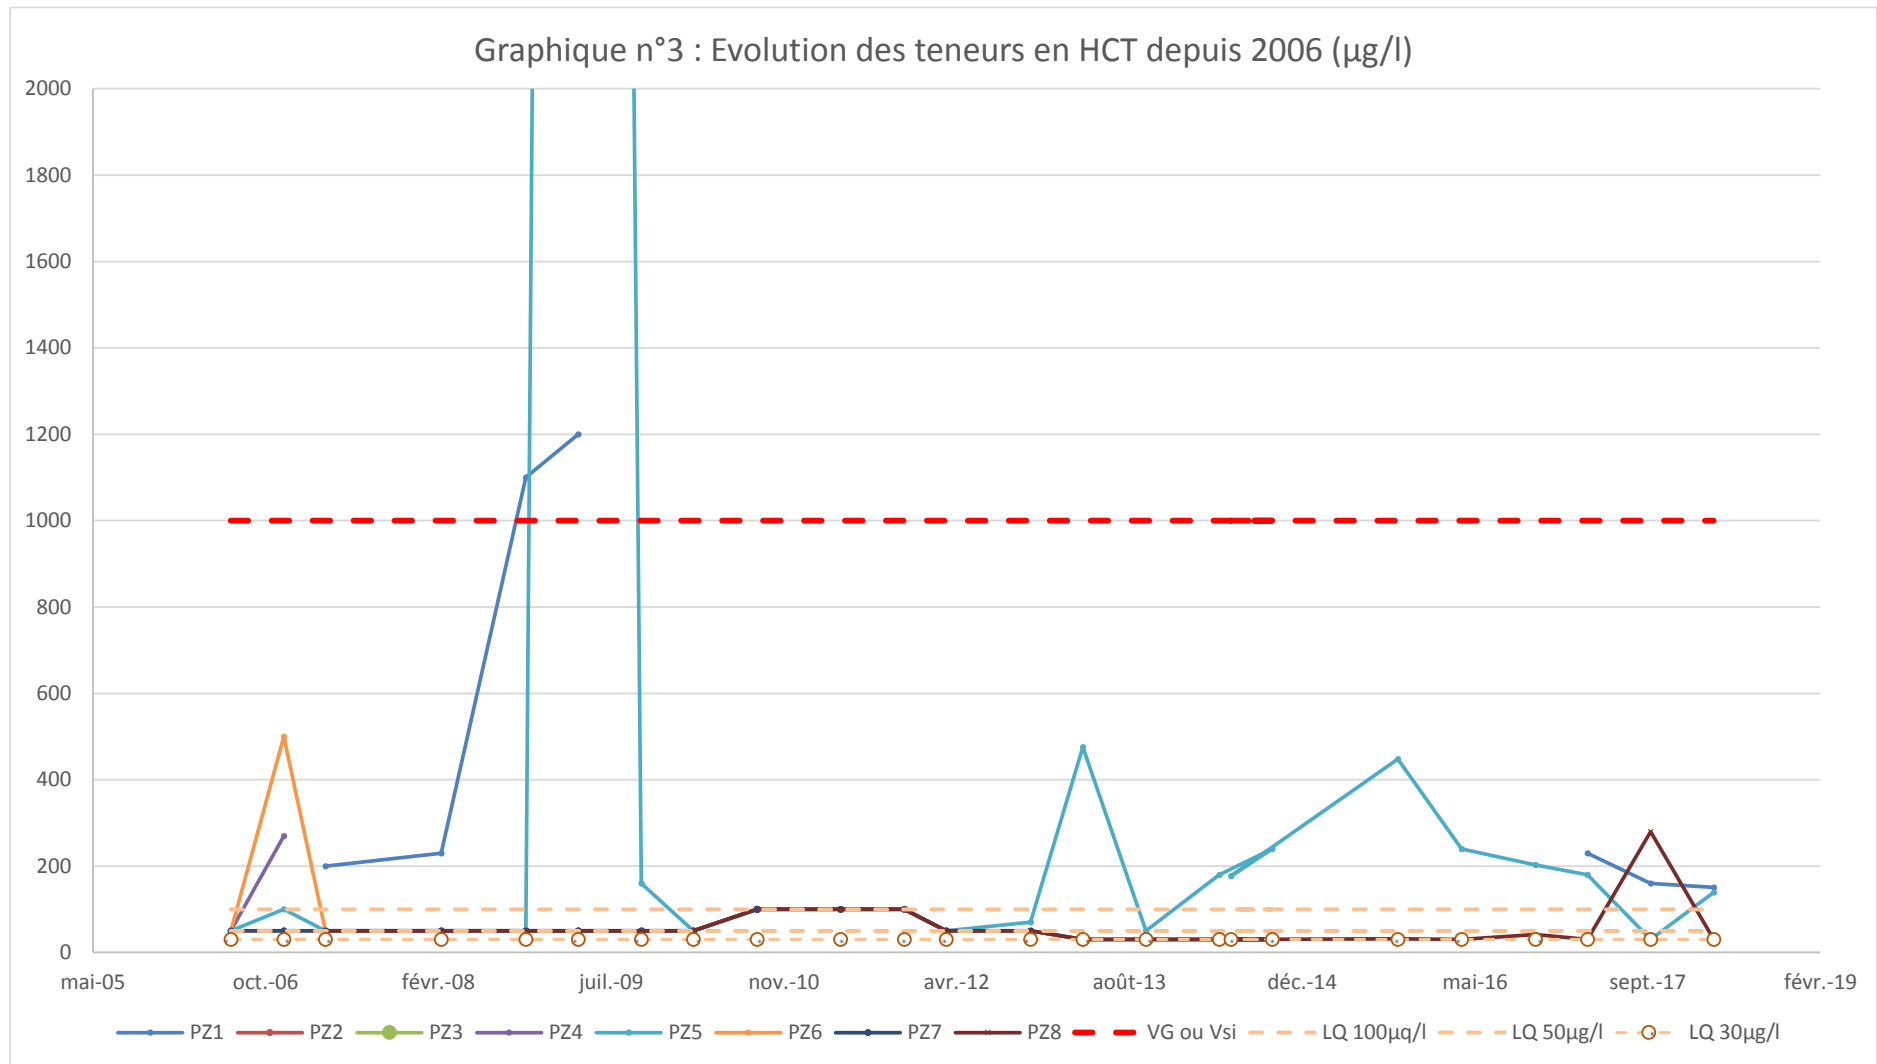
- L'absence de quantification en **hydrocarbures C₁₀-C₄₀** dans les eaux de **Pz8** (en diminution depuis le suivi d'octobre 2017),
- La présence de traces en **hydrocarbures C₁₀-C₄₀** bien inférieures à la valeur de référence dans les eaux de PZ1 et PZ5 (fluctuations observées sur PZ5 et PZ8 sur les trois dernières campagnes).

Remarque concernant le graphique 3 page suivante :

La teneur mesurée en juillet 2006 au droit de PZ1 est en réalité de 71 000 µg/l et celle mesurée en avril 2009 au droit de PZ5 est en réalité de 16 000 µg/l, mais pour une meilleure lisibilité la valeur maximum en ordonnée a été fixée à 2000 µg/l. La limite de quantification du laboratoire est susceptible d'évoluer selon le laboratoire, la qualité de la matrice et l'évolution des techniques. Sur le graphique sont représentées les trois limites de quantification rencontrées lors des différentes séries d'analyses.

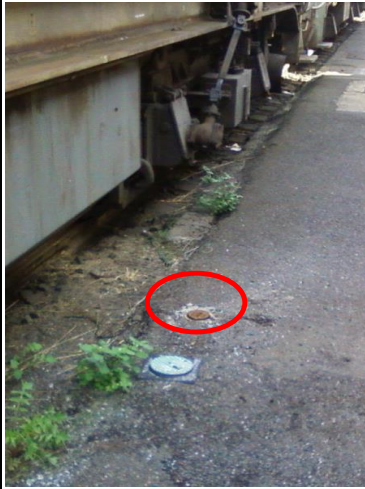
Nom du piézomètre : PZ3

- La présence d'une phase organique dans les eaux du piézomètre PZ3 (27 cm) ;
- La présence de traces en hydrocarbures dans les eaux de PZ1 et PZ5 très inférieure à la valeur seuil ;
