Rapport de Surveillance des Eaux Souterraines Avril 2017 – Technicentre de Bordeaux (33)

Affaire SP/0571a

Intervention effectuée le 05 avril 2017

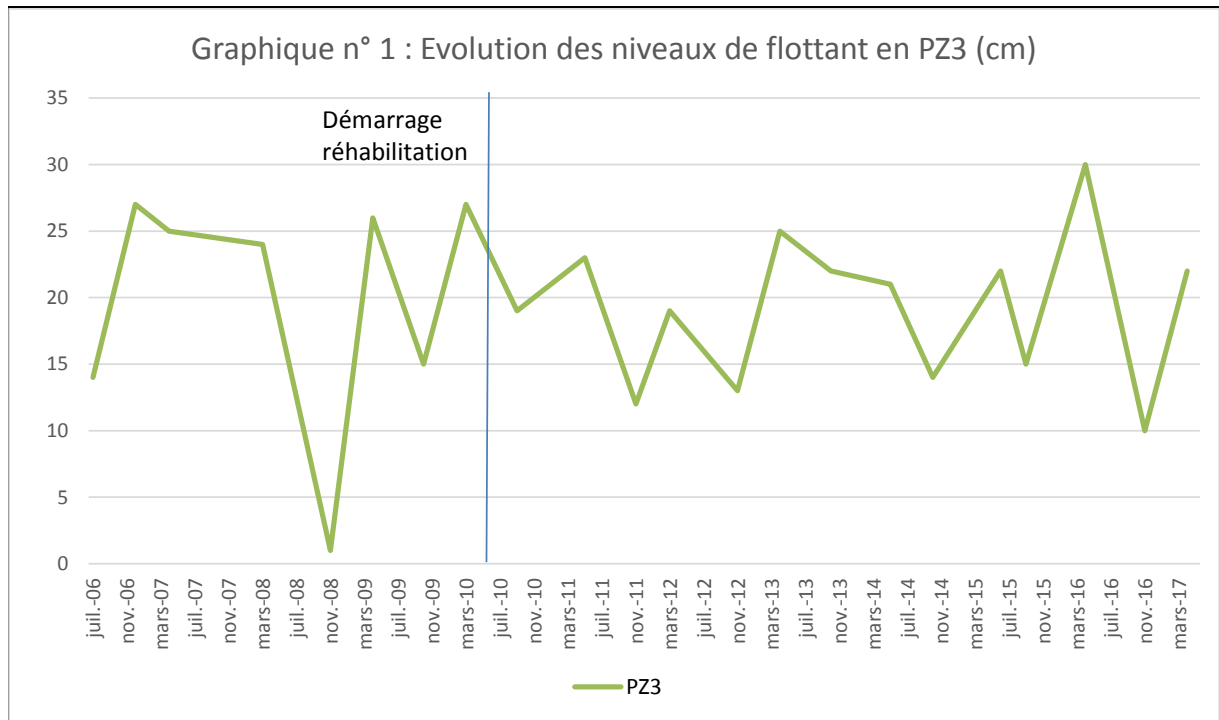
L'analyse comparée des résultats indique (Cf. tableau n°2b et graphique n°1) :

- **La présence de flottant** au droit de **PZ3** fluctuant entre 10 et 30 cm ;
- **L'absence d'irisation** sur **PZ1** lors du suivi d'avril 2017, contrairement aux campagnes précédentes ;
- **L'absence de produit surnageant** sur les autres ouvrages de contrôle soit PZ1, PZ5 et PZ8.

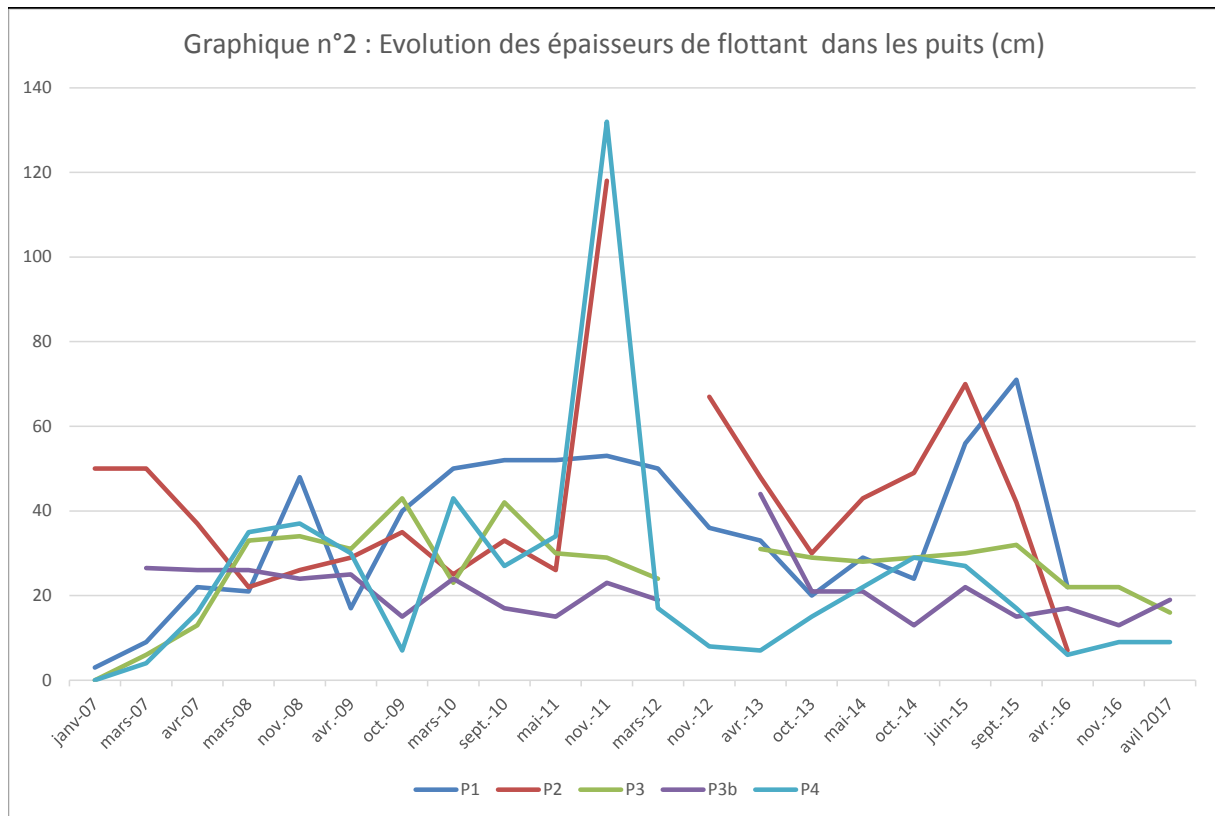
L'analyse comparée des résultats indique (Cf. tableau n°4 et graphique n°2) :

- **La présence de flottant sur l'ensemble des puits mesurés.** En comparaison avec le précédent contrôle, les épaisseurs mesurées au droit des puits encore existants sont stables.

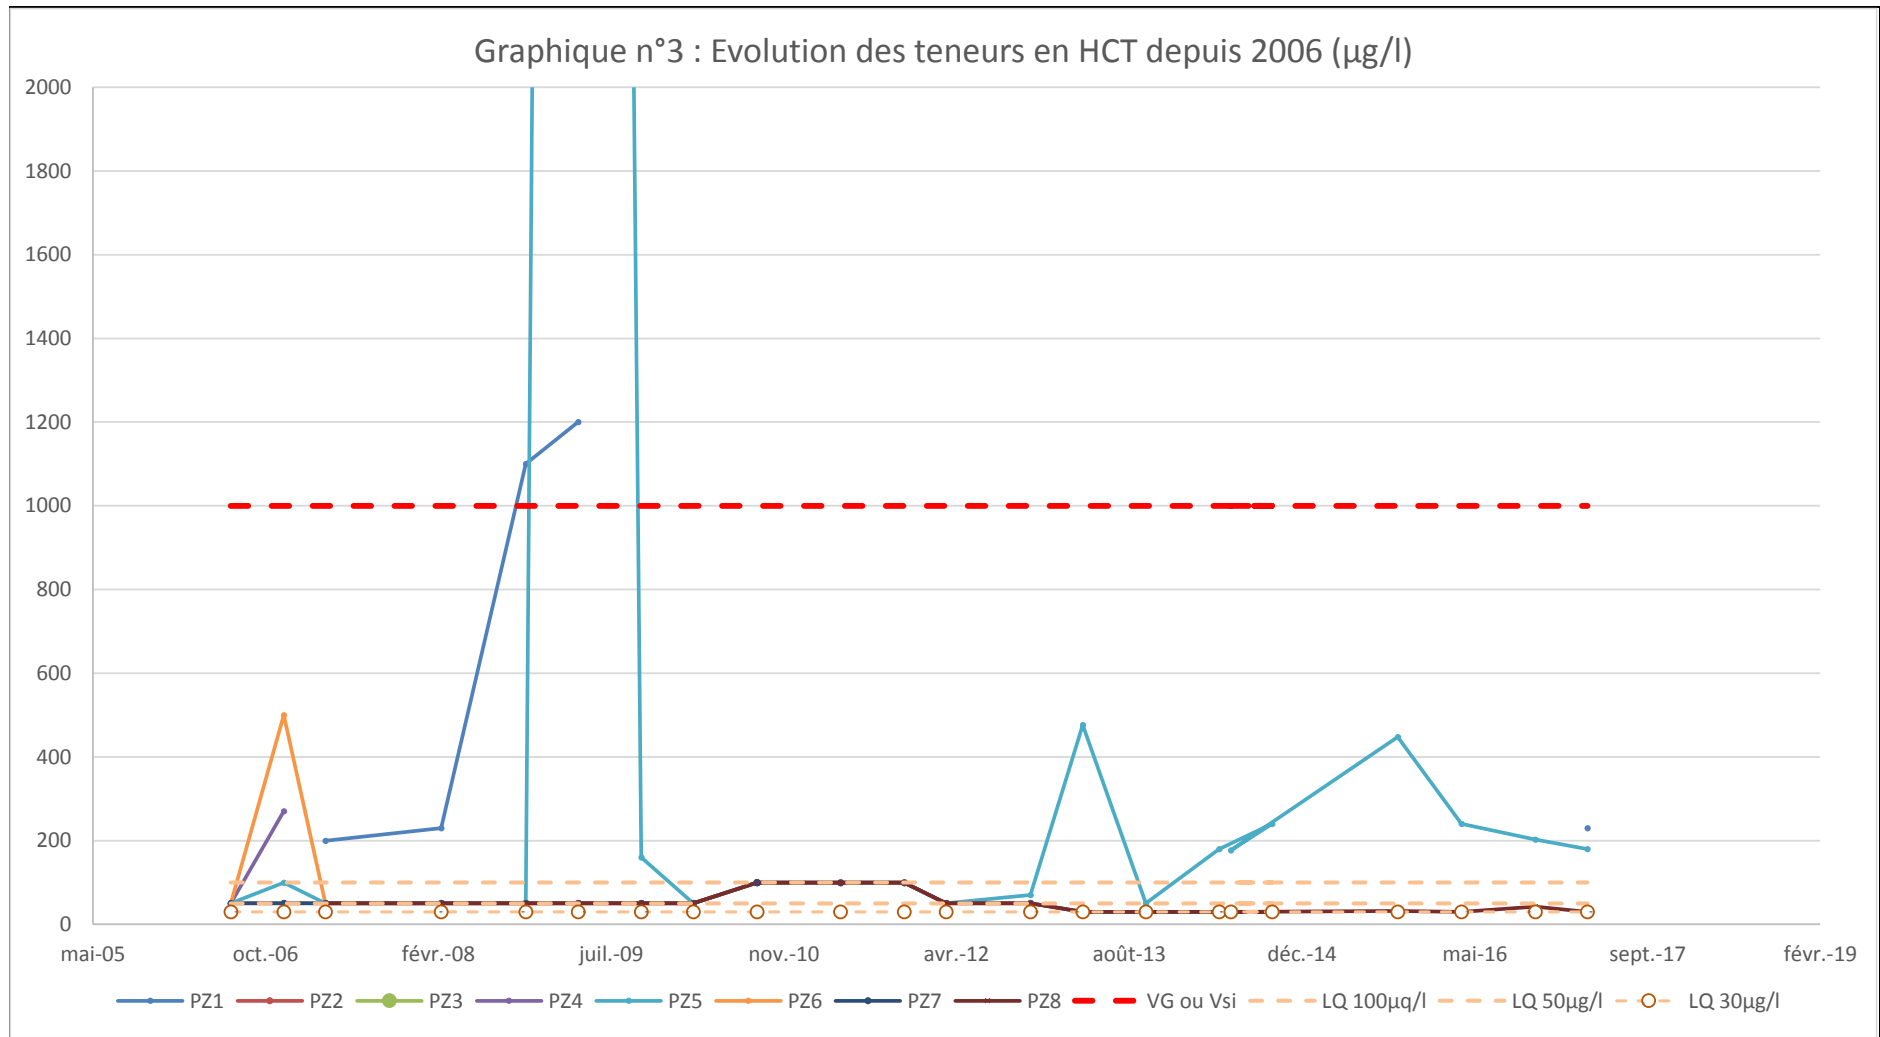
L'analyse comparée des résultats indique (Cf. tableaux 7 et 8, et graphique 3) :

- La présence de faibles teneurs en hydrocarbures totaux inférieures à la valeur seuil dans les eaux de **PZ1 et PZ5**.
- L'absence de teneurs en HCT supérieures à la limite de quantification du laboratoire dans les eaux de **PZ8**.

Remarque concernant le graphique 3 suivant :

La teneur mesurée en juillet 2006 au droit de PZ1 est en réalité de 71 000 $\mu\text{g/l}$ et celle mesurée en avril 2009 au droit de PZ5 est en réalité de 16 000 $\mu\text{g/l}$, mais pour une meilleure lisibilité la valeur maximum en ordonnée a été fixée à 2000 $\mu\text{g/l}$. La limite de quantification du laboratoire est susceptible d'évoluer selon le laboratoire, la qualité de la matrice et l'évolution des techniques. Sur le graphique sont représentées les trois limites de quantification rencontrées lors des différentes séries d'analyses.

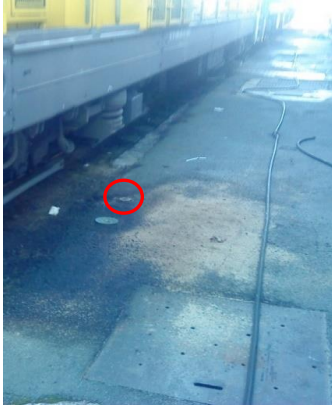
Nom du piézomètre : PZ3

Implantation sur site :

Au droit

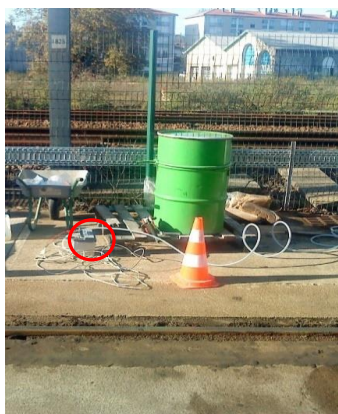
Nom du piézomètre : PZ5

Implantation sur site :

Aval latéral ancienne station

Remarque sur l'état de l'ouvrage :

Bon état

Prof. Puits mesurée :

6,27 m

Avant purge	Après purge
Produit (m/tête de puits)	Pas de produit	Pas de produit
Eau (m/tête de puits)	1,94	2,06

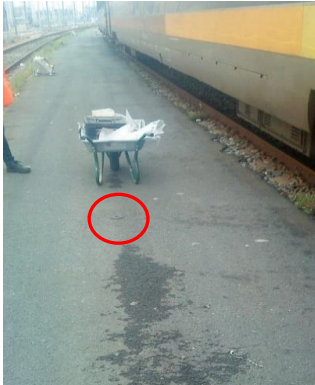
Nom du piézomètre : PZ7

Implantation sur site :	Equipement en tête :
	Diamètre ouvrage (mm): /
Remarque sur l'état de l'ouvrage : <i>Détruit</i>	Rapport Plein/Crépiné :
	Cote tête de puits :
Repère de mesure : Tête d'ouvrage	Prof. Puits mesurée : Non mesurable

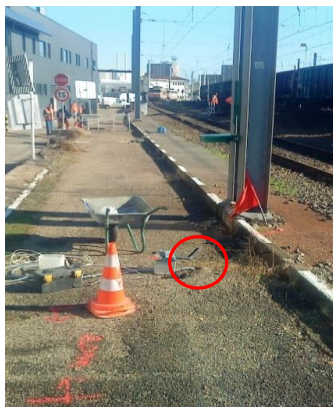
Nom du piézomètre : PZ8

Implantation sur site : Latéral	Equipement en tête : BAC
	Diamètre ouvrage (mm): 64/75
Remarque sur l'état de l'ouvrage : Bon état	Rapport Plein/Crépiné : 1,5/6
	Cote tête de puits : 7,02 m NGF
Repère de mesure : Tête d'ouvrage	Prof. Puits mesurée : 6,44 m

Avant purge	Après purge
Produit (m/tête de puits)	Pas de produit	Pas de produit
Eau (m/tête de puits)	2,16	2,47

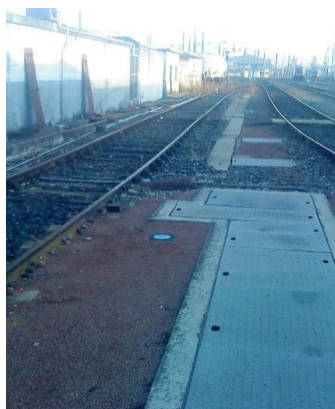
Nom du piézomètre : P1

Implantation sur site :	Équipement en tête :
	Diamètre ouvrage (mm): /
Remarque sur l'état de l'ouvrage : <i>Détruit</i>	Rapport Plein/Crépiné :
	Cote tête de puits :
Repère de mesure : Tête d'ouvrage	Prof. Puits mesurée : Non mesurable

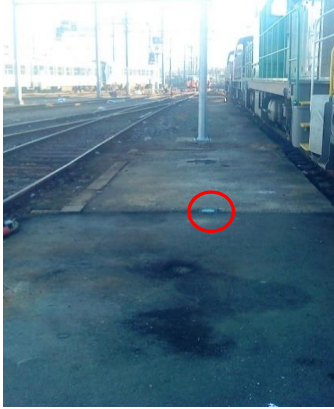
Nom du piézomètre : P3

<u>Implantation sur site :</u> Au droit	<u>Équipement en tête :</u> BAC PEHD
	<u>Diamètre ouvrage (mm):</u> 104/114
<u>Remarque sur l'état de l'ouvrage :</u> Capôt bleu cassé	<u>Rapport Plein/Crépiné :</u> Non connu
	<u>Cote tête de puits :</u> Non connue
<u>Repère de mesure :</u> Tête d'ouvrage	<u>Prof. Puits mesurée :</u> Non mesuré

Avant purge	Après purge
<u>Produit (m/tête de puits)</u>	1,64	Non purgé
<u>Eau (m/tête de puits)</u>	1,8	Non purgé

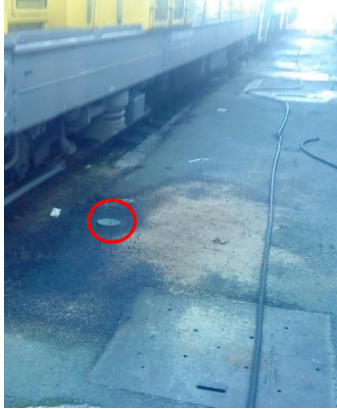
Nom du piézomètre : P3b

Implantation sur site : Au droit	Équipement en tête : BAC PEHD
	Diamètre ouvrage (mm): 104/114
Remarque sur l'état de l'ouvrage : Bon état	Rapport Plein/Crépiné : Non connu
	Cote tête de puits : Non connue
Repère de mesure : Tête d'ouvrage	Prof. Puits mesurée : Non mesuré

Avant purge	Après purge
Produit (m/tête de puits)	1,73	Non purgé
Eau (m/tête de puits)	1,92	Non purgé

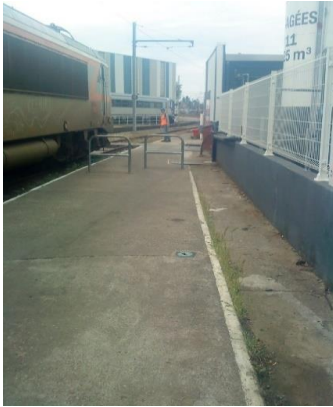
Nom du piézomètre : P4

Implantation sur site : Au droit	Equipement en tête : BAC PEHD
	Diamètre ouvrage (mm): 104/114
Remarque sur l'état de l'ouvrage : Bon état	Rapport Plein/Crépiné : Non connu
	Cote tête de puits : Non connue
Repère de mesure : Tête d'ouvrage	Prof. Puits mesurée : Non mesuré

Avant purge	Après purge
Produit (m/tête de puits)	1,68	Non purgé
Eau (m/tête de puits)	1,77	Non purgé
