Site **AMCOR** à **Saint Seurin sur l'Isle** **(33)**

*Diagnostic complémentaire de pollution du sous sol et
plan de gestion*

Avril 2016

A82573/B

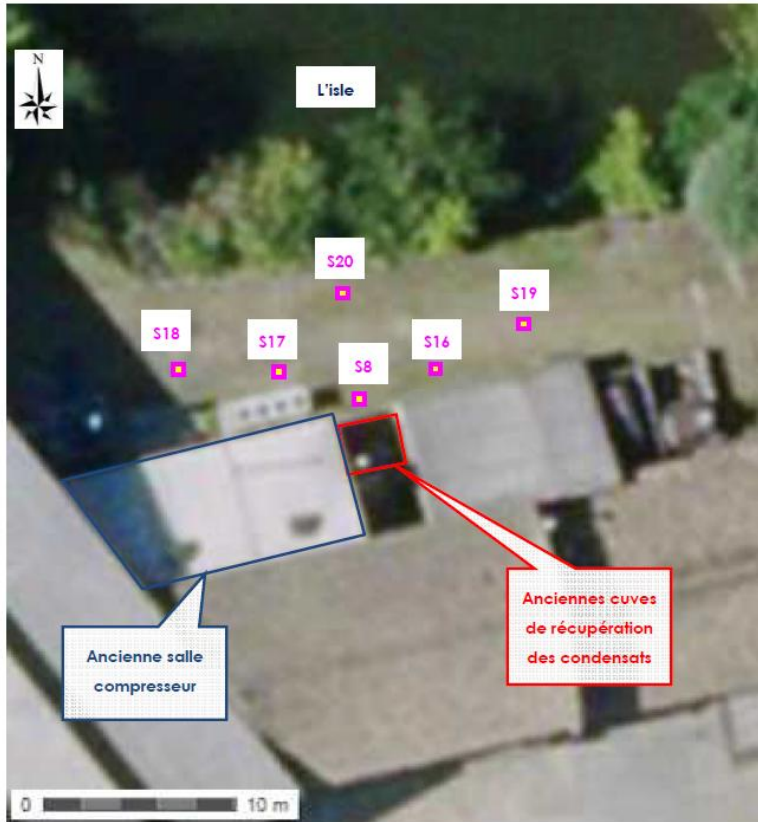
Figure 4 : Localisation des sondages complémentaires autour de S8
