Site **AMCOR** à **Saint Seurin sur l'Isle (33)**

Suivi semestriel de la qualité des eaux souterraines – Campagne d'avril 2016

Avril 2016

A83983/A

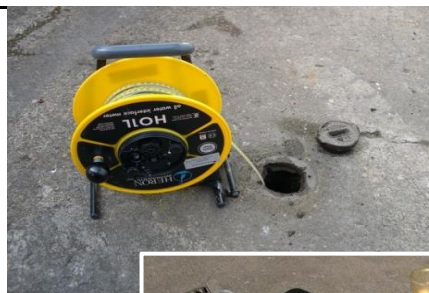
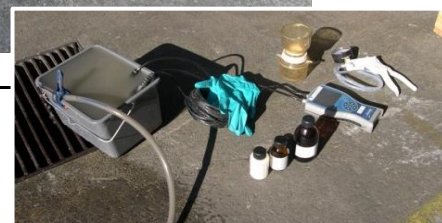
Ordre :	1 / 4 CF	(journée 1)	lundi 4 avril 2016	à	11 h 00
Niveau piézométrique :	1.69 m/repère		Profondeur ouvrage :	6.35 m/repère	
	non influencé				
Nature du repère :	Bouche à clé en fonte		Diamètre int. de l'ouvrage :	100 mm	
Hauteur du repère / sol :	0.00 m/sol		Volume de l'ouvrage :	37 Litres	
Cote du repère :			Volume minimal à purger :	110 Litres	
	relative	absolue	Profondeur des crépines :	-	
Outil de prélèvement :	Pompe immergée (12 v)		Outil de purge :	Pompe immergée (12 v)	
Position de l'aspiration :	6.25 m/repère		Refoulement :	réseau usine	
Conditions météorologiques :	Beau temps				
Environnement du point de prélèvement :	Site industriel

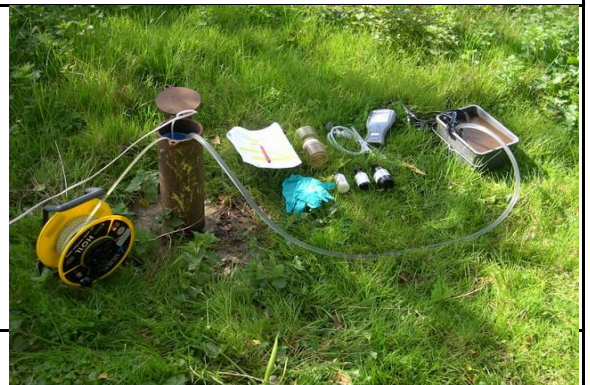
N° échantillon : **PZ2**

Ordre :	2 / 4 CF	(journée 1)	lundi 4 avril 2016	à	11 h 45
Niveau piézométrique :	4.16 m/repère		Profondeur ouvrage :	7.51 m/repère	
	non influencé				
Nature du repère :	Haut du tube métallique		Diamètre int. de l'ouvrage :	100 mm	
Hauteur du repère / sol :	0.43 m/sol		Volume de l'ouvrage :	26 Litres	
Cote du repère :			Volume minimal à purger :	79 Litres	
	relative	absolue	Profondeur des crépines :	-	
Outil de prélèvement :	Pompe immergée (12 v)		Outil de purge :	Pompe immergée (12 v)	
Position de l'aspiration :	7.41 m/repère		Refoulement :	au sol	
Conditions météorologiques :	Beau temps				
Environnement du point de prélèvement :	Site industriel

Observations : RAS

Flottants : NON

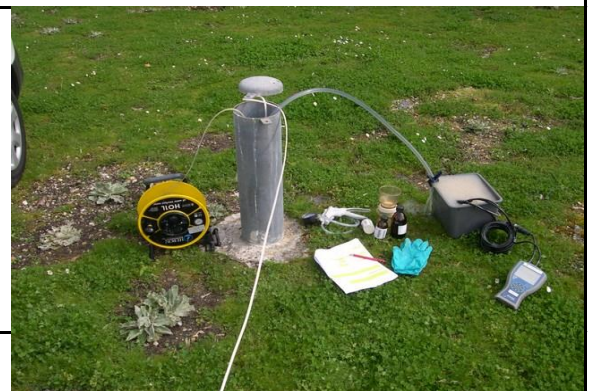
N° échantillon : PZ3

Ordre :	3 / 4 CF	(journée 1)	lundi 4 avril 2016	à	13 h 45
Niveau piézométrique :	2.74 m/repère		Profondeur ouvrage :	10.80 m/repère	
	non influencé				
Nature du repère :	Haut du tube métallique		Diamètre int. de l'ouvrage :	100 mm	
Hauteur du repère / sol :	0.62 m/sol		Volume de l'ouvrage :	63 Litres	
Cote du repère :			Volume minimal à purger :	190 Litres	
	relative	absolue	Profondeur des crépines :	-	
Outil de prélèvement :	Pompe immergée (12 v)		Outil de purge :	Pompe immergée (12 v)	
Position de l'aspiration :	10.70 m/repère		Refoulement :	au sol	
Conditions météorologiques :	Beau temps				
Environnement du point de prélèvement :	Site industriel

Observations : Ouvrage très peu productif (8 litres/60 minutes).
