## AMCOR FLEXIBLES – SAINT SEURIN SUR L'ISLE

Suivi annuel de la qualité des eaux souterraines – basses eaux 2017  
(Mission A210 selon NF X 31-620-2)

Site à l'étude : **AMCOR FLEXIBLES**, 16 rue Henri Barbusse – 33660 SAINT-SEURIN-SUR-L'ISLE

**Affaire n° : 52500623**

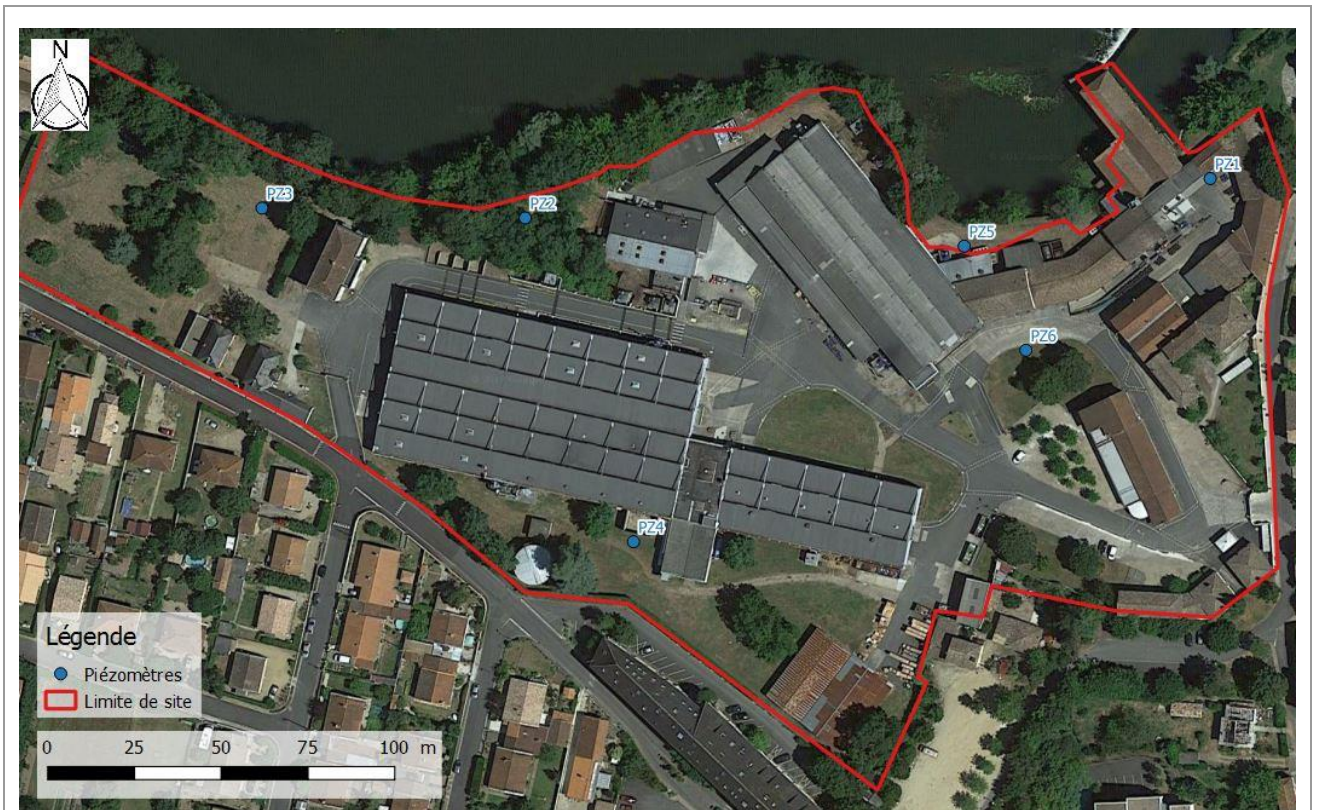
Figure 2 : Plan d'implantation des piézomètres

Les piézomètres PZ1, PZ2, PZ3, PZ4, PZ5 et PZ6 captent la première nappe présente au droit du site. Leur répartition spatiale permet de cerner une éventuelle pollution due à l'activité, tout en tenant compte des limites de propriété, des contraintes d'accès et de circulation sur le site (cf. Figure 2).

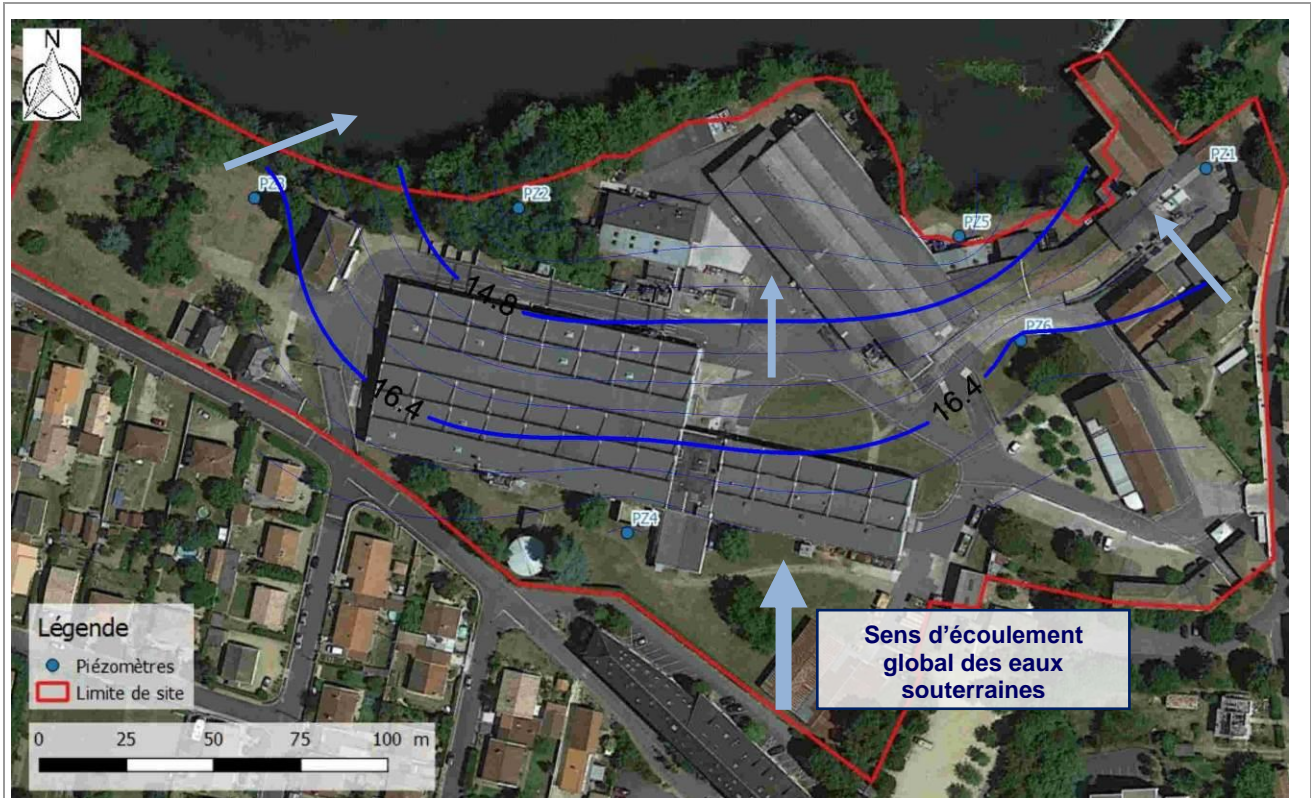
Figure 4 : Esquisse piézométrique déterminée à partir des mesures du niveau de la nappe le 01/09/2017

Ces mesures mettent en évidence un sens d'écoulement de la nappe globalement orienté du Sud vers le Nord.

- Les piézomètres PZ1 et PZ3 sont situés en aval latéral hydraulique ;
- Les piézomètres PZ2 et PZ5 sont situés en aval hydraulique ;
- Les piézomètres PZ4 et PZ6 sont situés en amont hydraulique.

La figure en page suivante présente le sens d'écoulement de la nappe au droit du site déterminé à partir des mesures de niveau d'eau le 1<sup>er</sup> septembre 2017 (cf. Figure 4).
