AMCOR FLEXIBLES – SAINT SEURIN SUR L'ISLE

Suivi annuel de la qualité des eaux souterraines – hautes eaux 2018
(Mission A210 selon NF X 31-620-2)

Site à l'étude : **AMCOR FLEXIBLES**, 16 rue Henri Barbusse – 33660 SAINT-SEURIN-SUR-L'ISLE

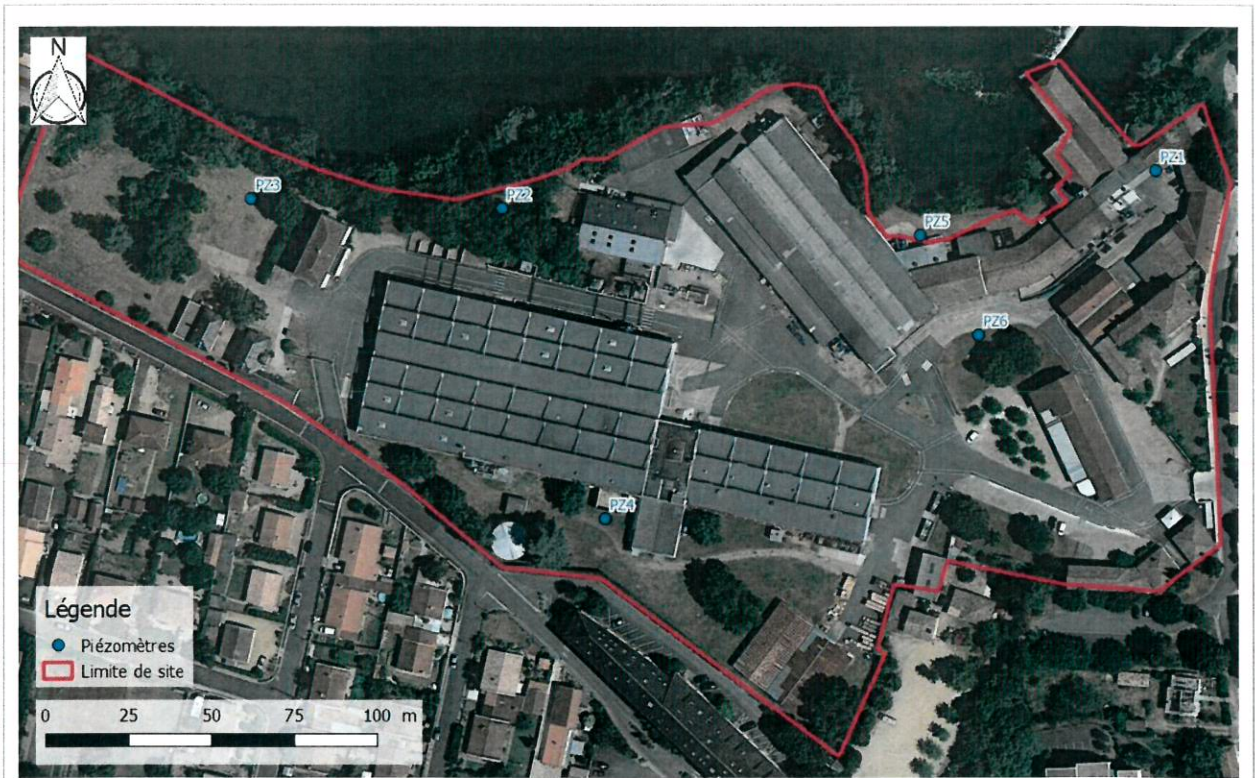
Figure 2 : Plan d'implantation des piézomètres

Les piézomètres PZ1, PZ2 et PZ5 captent la première nappe présente au droit du site. Leur répartition spatiale permet de cerner une éventuelle pollution due à l'activité, tout en tenant compte des limites de propriété, des contraintes d'accès et de circulation sur le site (cf. Figure 2).

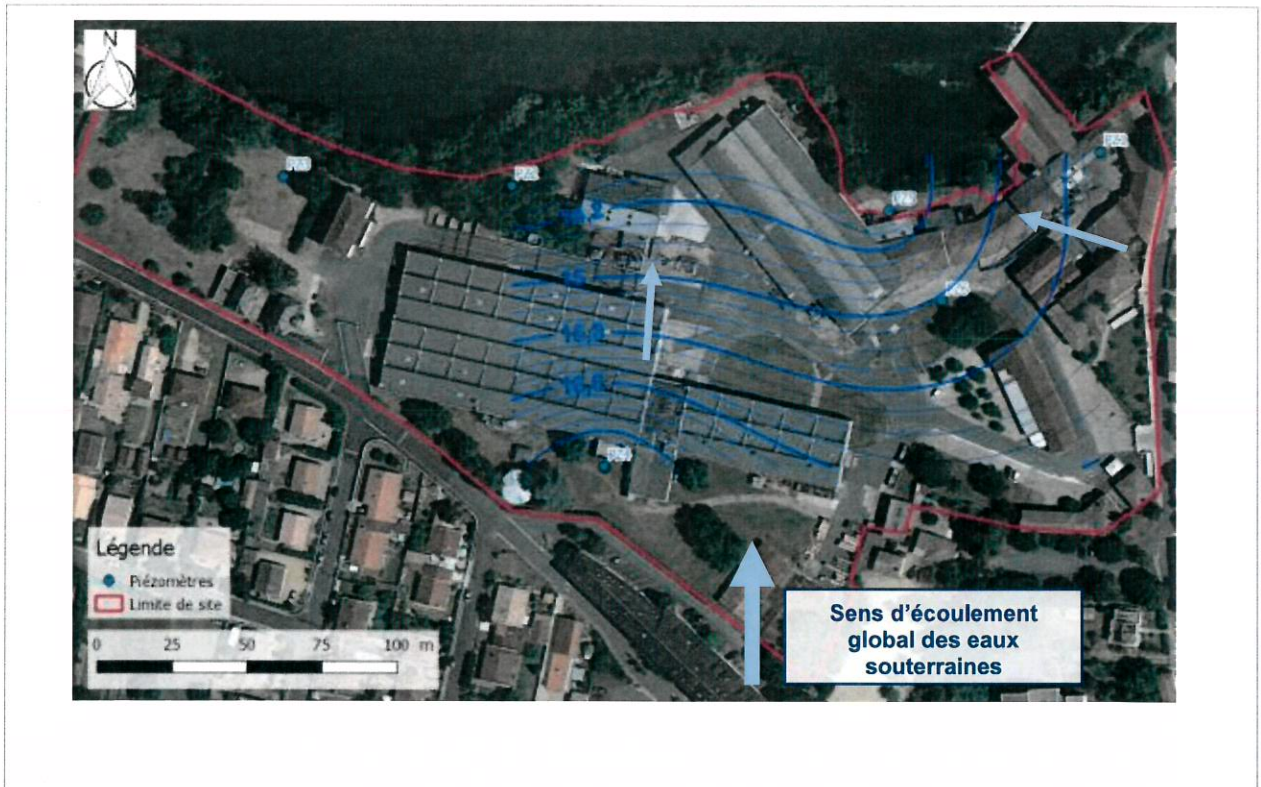
Figure 4 : Esquisse piézométrique déterminée à partir des mesures du niveau de la nappe le 21/06/2018

Ces mesures mettent en évidence un sens d'écoulement de la nappe globalement orienté du Sud vers le Nord, en direction de l'Isle.

Etant donné le sens d'écoulement des eaux souterraines au droit de la zone d'étude, les ouvrages objets de la présente campagne sont positionnés de la manière suivante :

- Le piézomètre PZ1 est situé en aval latéral hydraulique ;
- Les piézomètres PZ2 et PZ5 sont situés en aval hydraulique.

La figure en page suivante présente le sens d'écoulement de la nappe au droit du site déterminé à partir des mesures de niveau d'eau le 21 juin 2018 (cf. Figure 4).
