CASSE AUTOMOBILE

BLANQUEFORT (33)

**RAPPORT DE SYNTHESE :  
PREDIAGNOSTIC  
ETUDE DE SOL  
EVALUATION SIMPLIFIEE DES RISQUES**

TEC.05.009.TER.RA.002.1

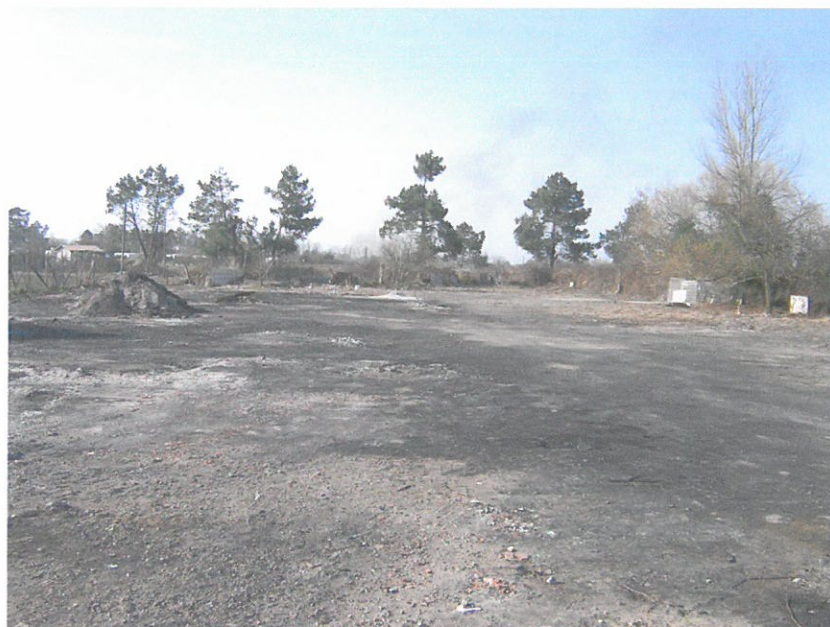
**Figure n°11 : Tumulus de gravats.**  
(TEC.05.009.TER.AF (RA.001.1),011.1)

Aucun dépôt ou décharge n'a été identifié lors de la visite du site, excepté un tumulus de gravats (béton, débris, terre végétale). Issu des opérations de nettoyage de surface du site, ce dernier est stocké dans l'attente des résultats de l'étude. Son volume est estimé à environ 15 mètres cubes, soit environ 30 tonnes.
