CACOLAC SA
22 Zone Artisanale LARIVIERE
33850 LEOGNAN

**DIAGNOSTIC INITIAL DE POLLUTION DES SOLS
CACOLAC site de La Benauge**

Etape A

RAPPORT N° : 544 744/2

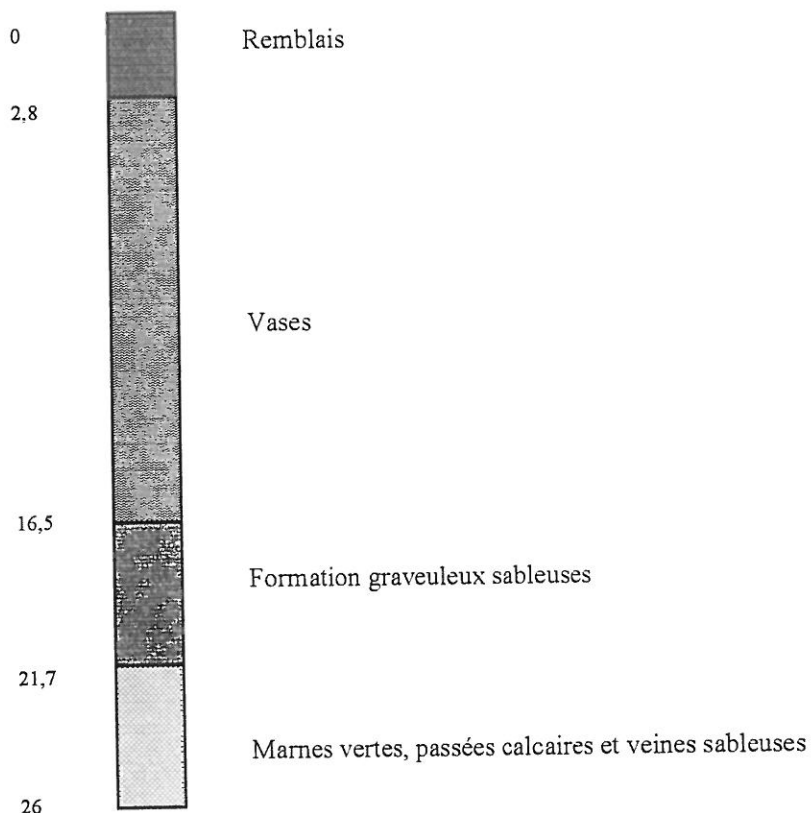
Des sondages réalisés au droit du site permettent d'apprécier la nature des formations présentes.

Le sondage précédent montre la présence de formations fluviales jusque vers 20 mètres de profondeur. Cette formation repose sur des argiles vraisemblablement datées de l'Oligocène inférieur.

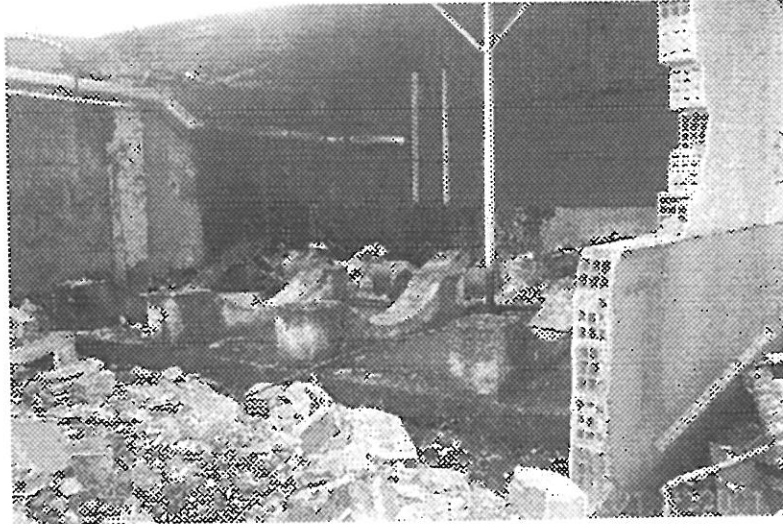
Le bâtiment contenant les cuves d'hydrocarbures a été partiellement démoli (bâtiment formant la rétention).

Les cuves ont été enlevées. Des traces au sol d'égouttures sont observables sur les zones où la chape est conservée. L'aire de distribution n'est pas aménagée.

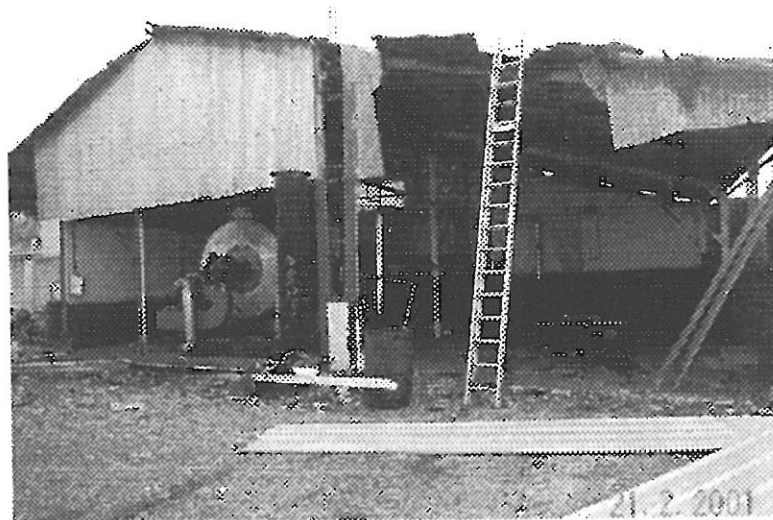
– Chaudières.

Sur les deux chaudières exploitées, une a été enlevée la seconde est présente sur site. Le bâtiment, chape béton, mur maçonné, et toiture fibrociment est relativement en bon état de conservation.

Aucune trace de déversement n'est observable.

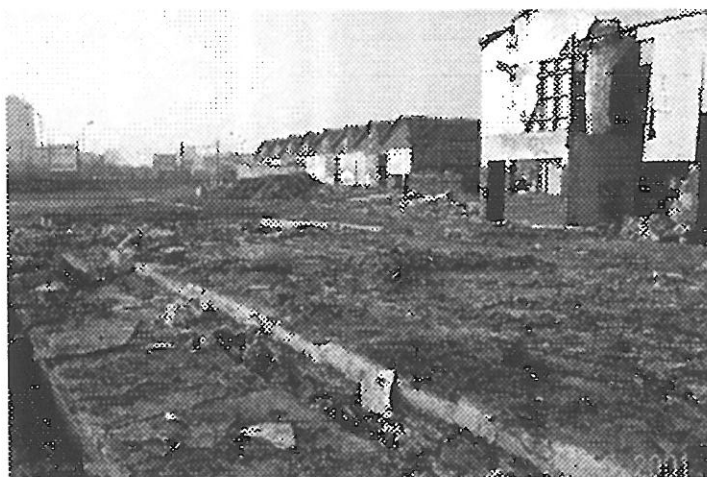
– Unité de production.

Le bâtiment ayant contenu les unités de production a été démoli ; l'ensemble des machines a été évacué. Le sol du bâtiment est recouvert d'une couche de protection au-dessus d'une chape béton. Cet ensemble formant vraisemblablement un niveau imperméable (incendie de la zone impression).

En raison de la présence d'une couche imperméable et compte tenu des règles sanitaires applicables, aucune pollution notable n'est attendue depuis cette unité.

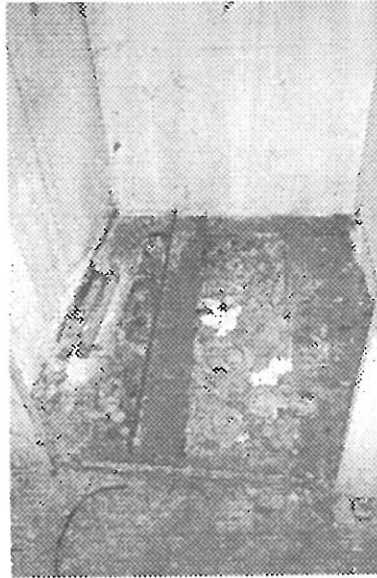
Transformateurs

Les deux transformateurs étaient présents au sein du bâtiment dans un local spécifique. Les transformateurs (huiles et pyralène) étaient sur rétention. En raison de l'instabilité du bâtiment ces dernières ne peuvent être considérées comme étant étanche.
