## RAPPORT D'ETUDE

Diagnostic de pollution  
Zone artisanale d'Andernos

BO0058401

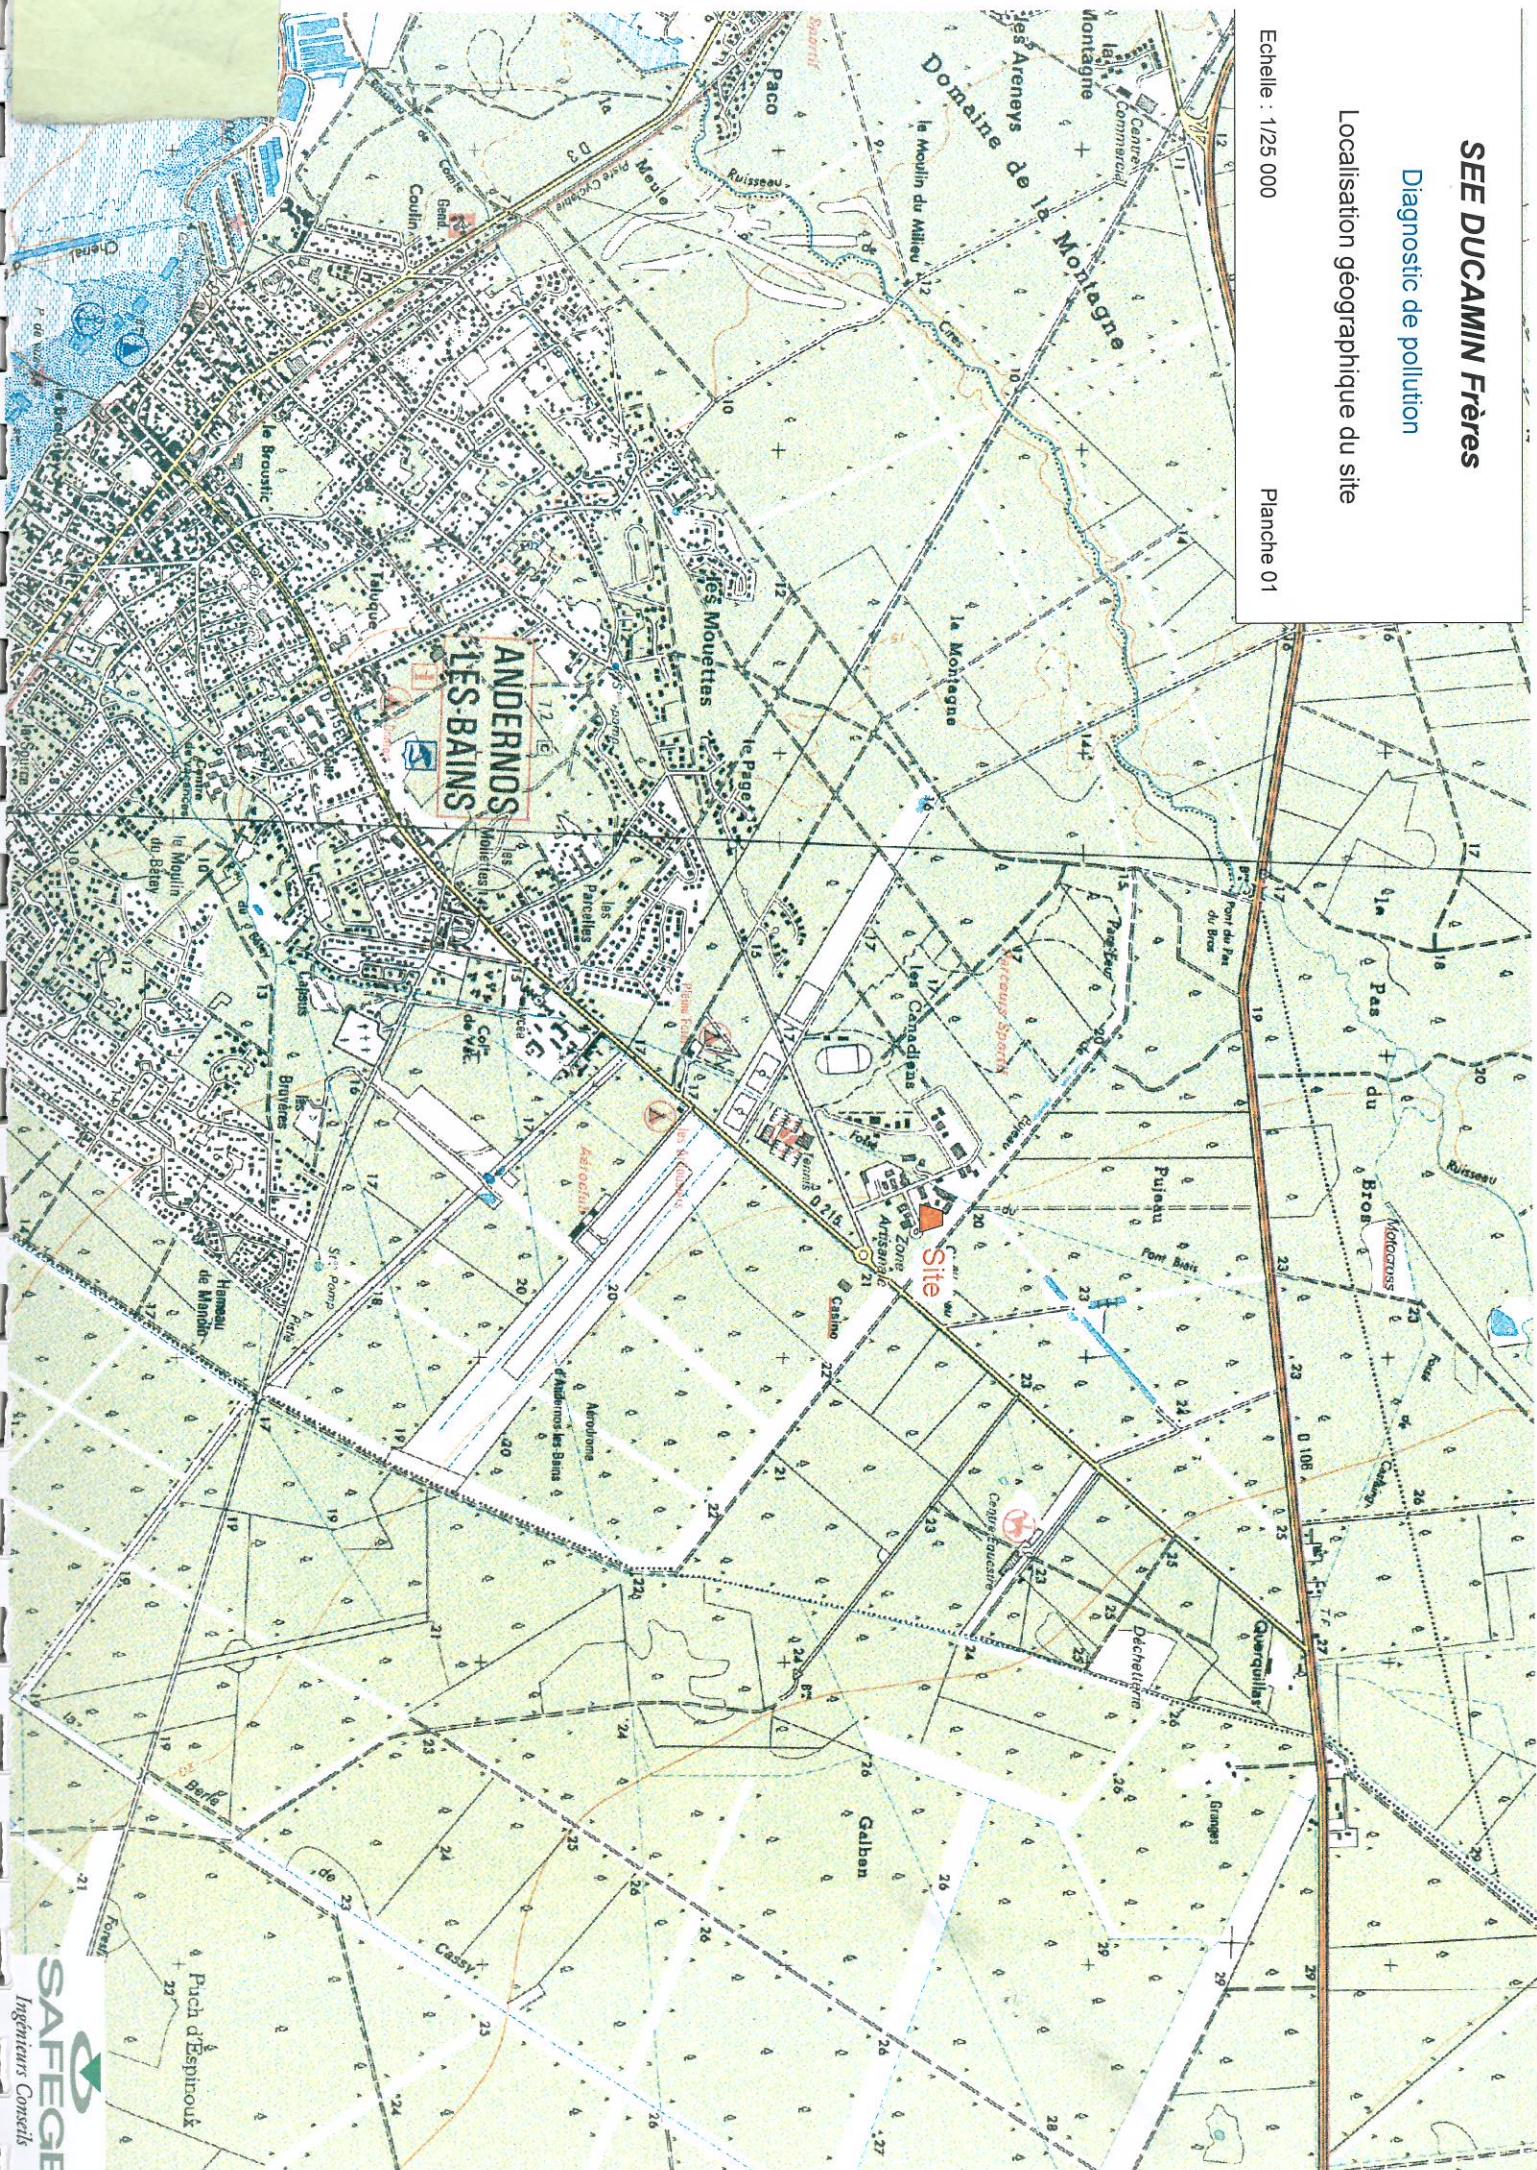
Planche 01

Le site est localisé dans le département de la Gironde (33), sur la commune d'Andernos les Bains, à environ 4 km du Bassin d'Arcachon (cf. planche 1).

## Localisation géographique du site

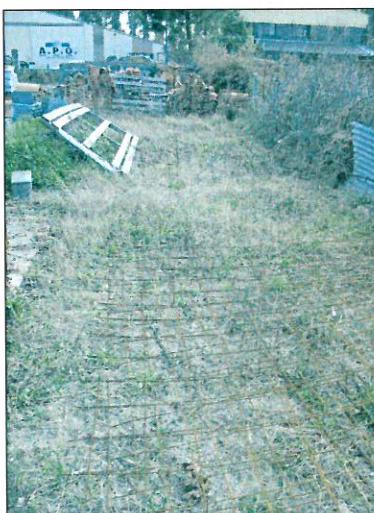
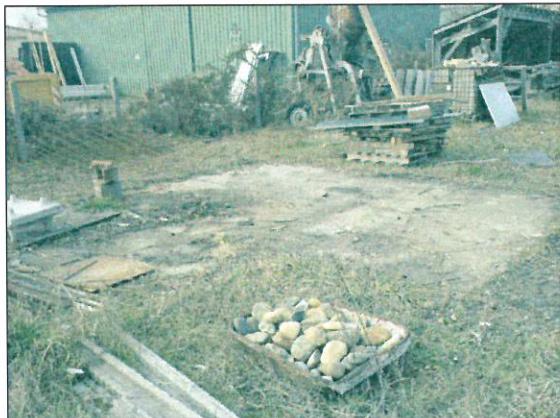
Figure 1-1 : Ancien emplacement de la cuve de trempage et plate-forme en béton

L'activité de traitement de bois a été arrêtée en 2002, elle a donc duré 14 ans. 500 m<sup>3</sup> de bois ont été traités durant cette période, soit 36 m<sup>3</sup> par an. Aucun incident (débordement, fuite) n'a été recensé pendant la durée de l'activité. La cuve et le bac de rétention en béton ont été démantelés et conduits en déchetterie. La plate-forme en béton située à côté de la cuve subsiste. Elle semble en bon état apparent, aucune fissure n'est visible.

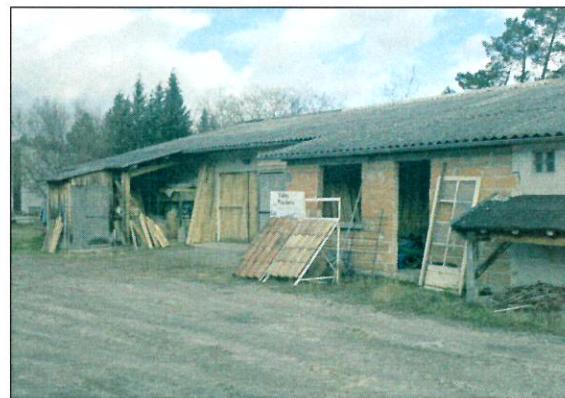
Figure 1-2 : Vue sur le bâtiment principal

Un plan des installations figure sur la planche 2. Les installations présentes actuellement sur le site sont les suivantes : le bâtiment principal d'une superficie de 200 m<sup>2</sup> abritant les bureaux et le matériel, ainsi qu'un garage d'une superficie de 80 m<sup>2</sup> abritant deux véhicules. Le bâtiment est fermé à clef.

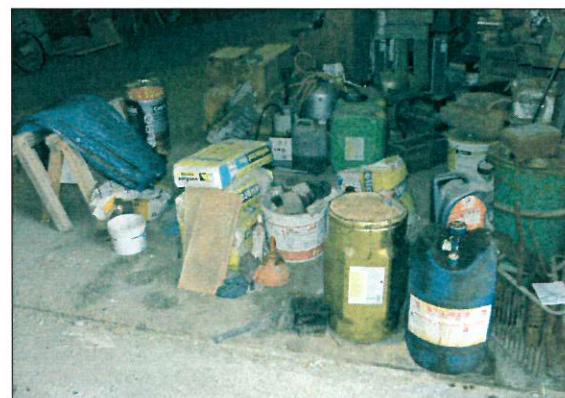
Figure 1-3 : Produits stockés dans le bâtiment principal

- ✓ un bidon de 30 litres de XILBO, insecticide (cyperméthrine) et fongicide (propiconazole), utilisé pour le traitement des coupes de bois (application au pinceau sur des surfaces réduites : quelques cm<sup>2</sup>) ;
- ✓ un bidon de 30 litres de décapant DKP16 (acide chlorhydrique) ;
- ✓ deux bidons de 30 litres d'antimousse ALGIMOUSS pour le traitement des toitures, murs et façades, à base d'ammonium quaternaire ;
- ✓ un bidon de 30 litres d'antimousse et imperméabilisant ALGIMOUSS pour le traitement des toitures, murs et façades, à base d'agents cationiques et d'oligosiloxane.

Ces produits sont utilisés dans le cadre de l'activité de charpente, couverture et maçonnerie de l'entreprise. Ils ne disposent pas de rétention mais reposent sur un plancher en contreplaqué recouvrant une dalle en béton.

Quelques produits sont stockés dans le bâtiment principal, sur une surface bétonnée. Leur stockage ne présente pas à priori de risque de pollution pour l'environnement.

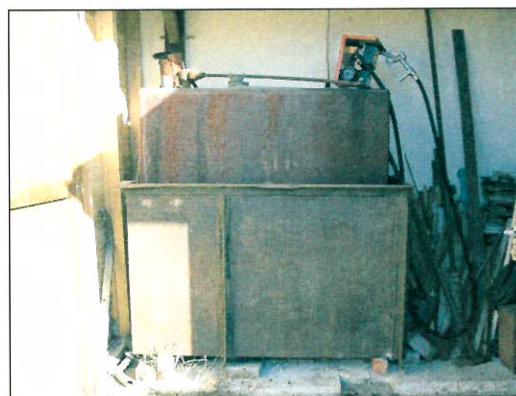
Figure 1-4 : Cuve à gasoil

La cuve à gasoil d'une capacité de 1 200 litres est située dans le bâtiment, elle repose sur une dalle en béton. Une rétention a été mise en place en 2005 suite à la visite de la DRIRE. La distribution du carburant s'effectue à l'extérieur du bâtiment, au droit du sol. Aucune trace d'hydrocarbures n'est visible sur le sol.

La cuve à gasoil est située dans le bâtiment principal. Elle est installée depuis 2005 dans un bac métallique de rétention. Auparavant, elle reposait sur une surface bétonnée. La cuve n'est donc pas considérée comme une source de pollution potentielle. En revanche, le risque de pollution est non négligeable au niveau de la zone de distribution du carburant puisqu'elle est effectuée sur une surface non protégée.

Concernant la zone de distribution du carburant, il est nécessaire de réaliser une dalle en béton afin de protéger le sol des égouttures. Si cette dalle est exposée aux intempéries, les eaux de ruissellement devront être collectées et traitées par un séparateur à hydrocarbures avant de rejoindre le milieu naturel. Si cette dalle est couverte, les effluents devront être collectés dans une fosse étanche. Celle-ci devra être curée par une entreprise agréée, les déchets collectés devront être envoyés vers une filière de traitement adapté.
