SCIERIE

33 650 CABANAC-ET-VILLAGRAINS

**RAPPORT DE SYNTHÈSE
PREDIAGNOSTIC
ETUDE DE SOL
ET
EVALUATION SIMPLIFIEE DES RISQUES**

TEC.03.043.TER.RA.003.1

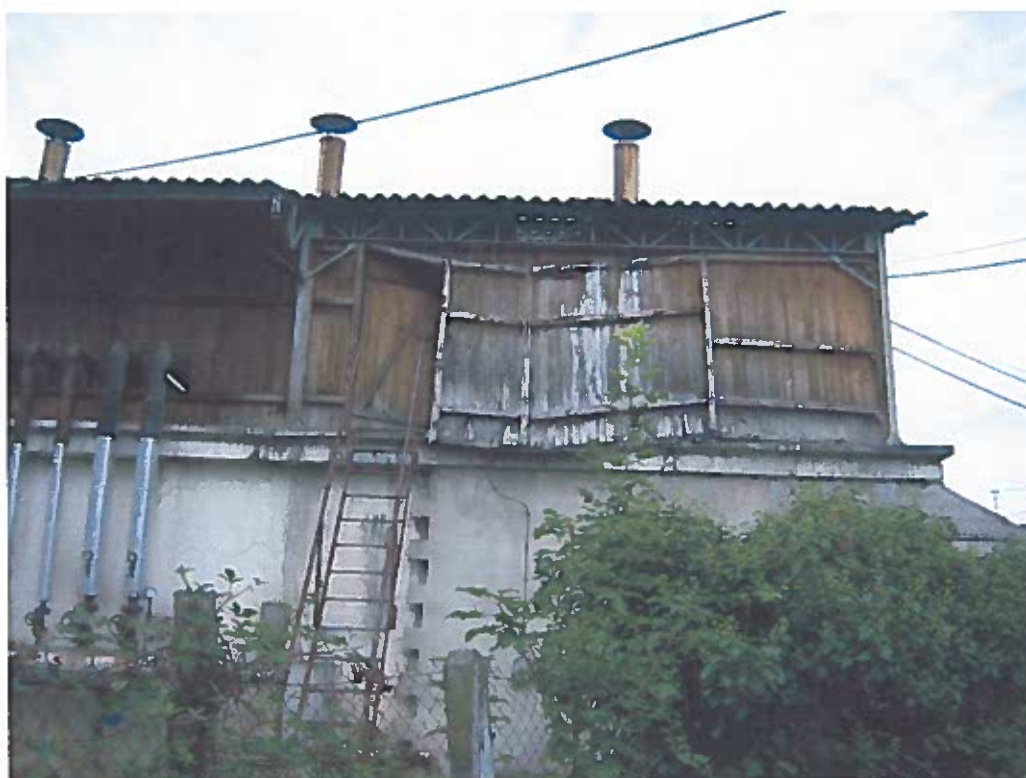
Figure n° 5 : Bardage dégradé

Les machines et les matériels, vendus lors de la liquidation judiciaire, ont été démontés sans ménagement par les acquéreurs. La plupart des bâtiments dégradés sont aujourd'hui inutilisables.

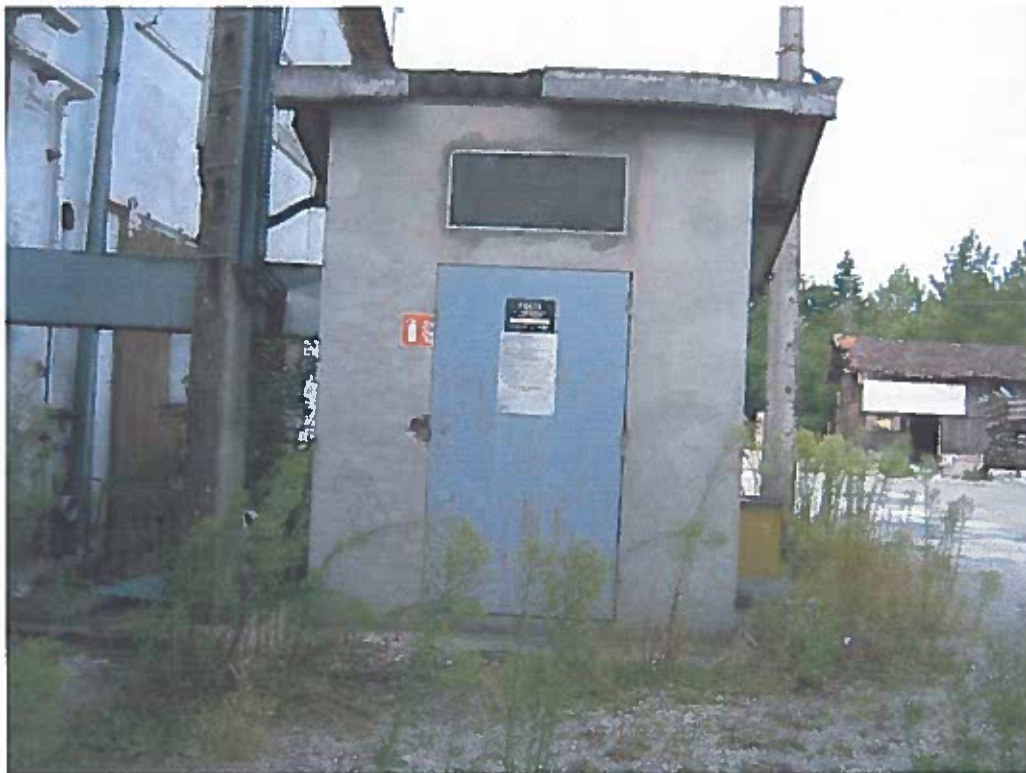
Figure n° 10 : Transformateur à côté du bâtiment 28

Le bon état évident des postes de transformation électrique autorise à ne pas considérer ces ouvrages comme des sources de pollution potentielle. De la même manière, les deux postes de livraison de gaz (S2 et S7) et la bache sont écartés des sources possibles.

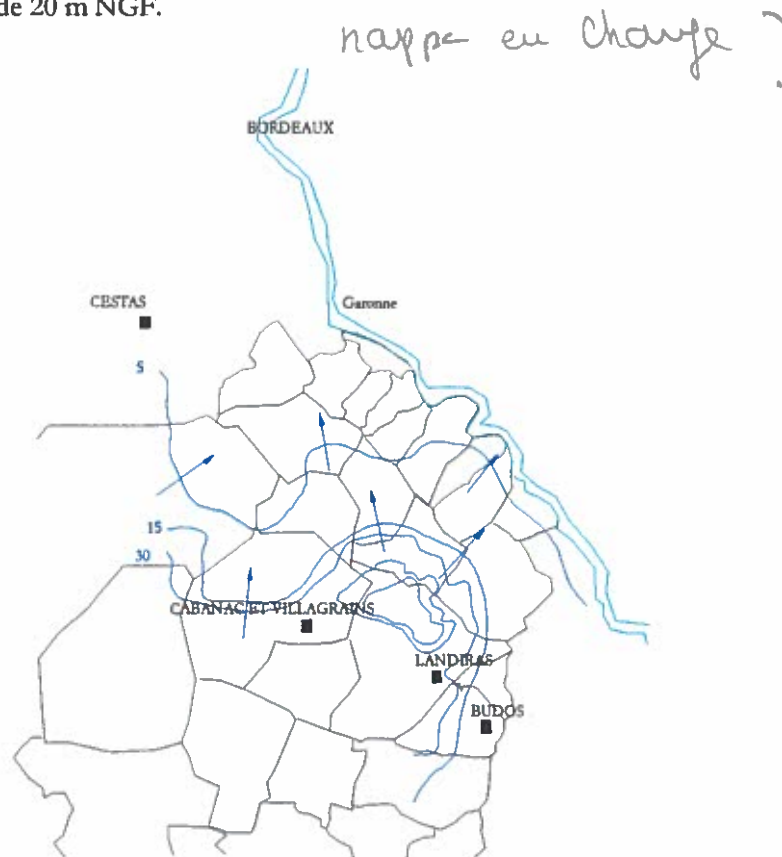
Figure n° 24 : Carte piézométrique de l'oligocène

Au droit du site, le toit de l'aquifère des calcaires oligocènes (Aquitanien-Burdigalien) se trouve à une profondeur d'environ 20 m, à la cote 25 m NGF. Cet aquifère, d'une puissance de l'ordre de 10-20 m, est recouvert par une éponte imperméable oligo-miocène d'environ 5 m d'épaisseur, qui sert de substratum à l'aquifère superficiel des sables et alluvions quaternaires. La surface piézométrique de l'aquifère oligocène se trouve aux alentours de 20 m NGF.

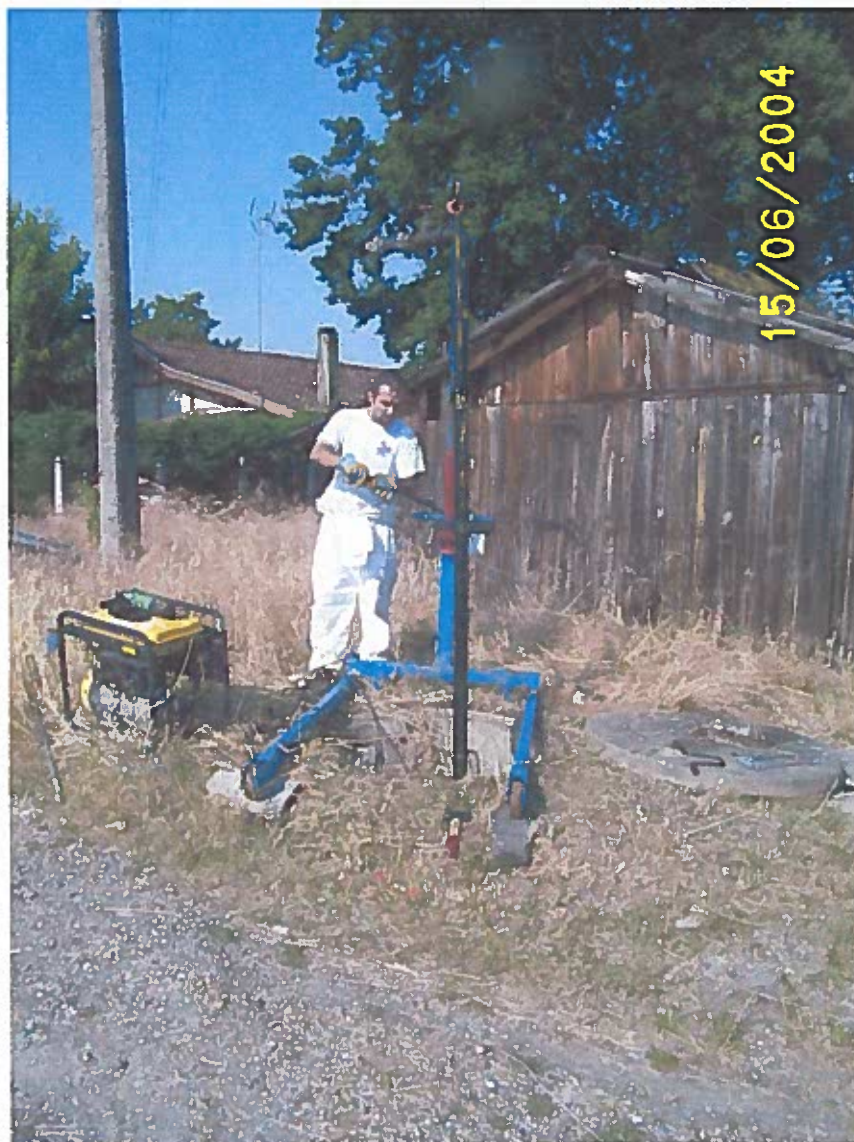
Figure n° 31 : Extraction de la pompe et de la colonne d'exhaure

La réalimentation du puits peut s'expliquer soit par une remobilisation de l'huile visqueuse adhérent sur les parois de l'ouvrage, soit par une alimentation depuis les terrains encaissants. Une opération de mise en sécurité de l'ouvrage (mise en place d'une tête cadénassée) ainsi qu'une nouvelle vidange sont d'ores et déjà programmés. Les résultats obtenus permettront alors de trancher sur l'origine des hydrocarbures.

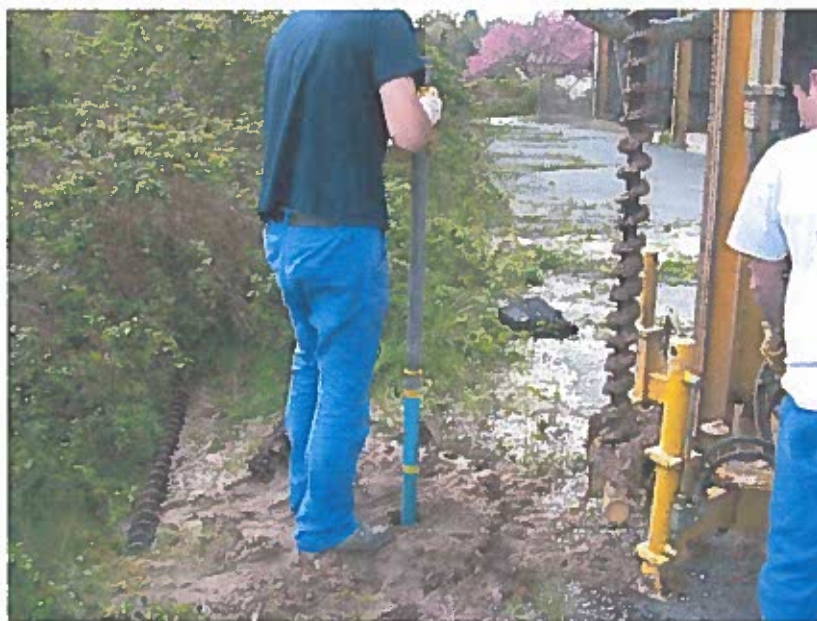
Figure n° 40 : Mise en place du piézomètre PZ3

L'espace annulaire entre le tube et la paroi du forage a été comblé avec du sable siliceux depuis le fond jusqu'à 1 mètre de profondeur. Ce sable calibré (1 à 2,5 mm) constitue un massif filtrant permettant de limiter le risque de colmatage des crépines. Le dernier mètre est comblé avec de la bentonite qui constitue une zone imperméable autour du tube, évitant ainsi les apports depuis la surface. Une bouche à clé en fonte a été mise en place afin de signaler et de protéger l'ouvrage.

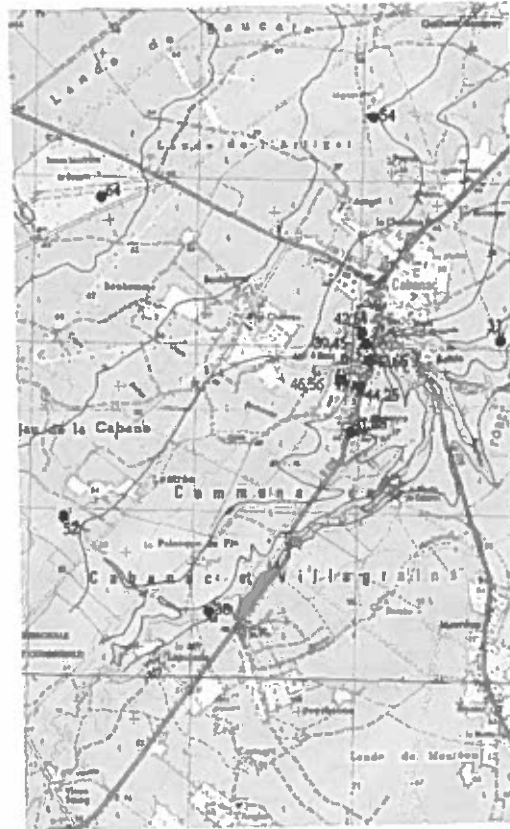
Figure n° 50 : Carte piézométrique au 12 mai 2004

Un relevé des émergences des sources a permis de replacer le site dans un contexte hydrogéologique plus large. La carte suivante a été obtenue en couplant les mesures réalisées sur site, la carte piézométrique de référence de l'aquifère superficiel et les caractéristiques topographiques autour de la zone d'étude.
