## Bilan quinquennal du suivi post-exploitation

### **ISDND de La Teste de Buch du « Natus » située au lieu-dit « Le Courneau »**

Avril 2016

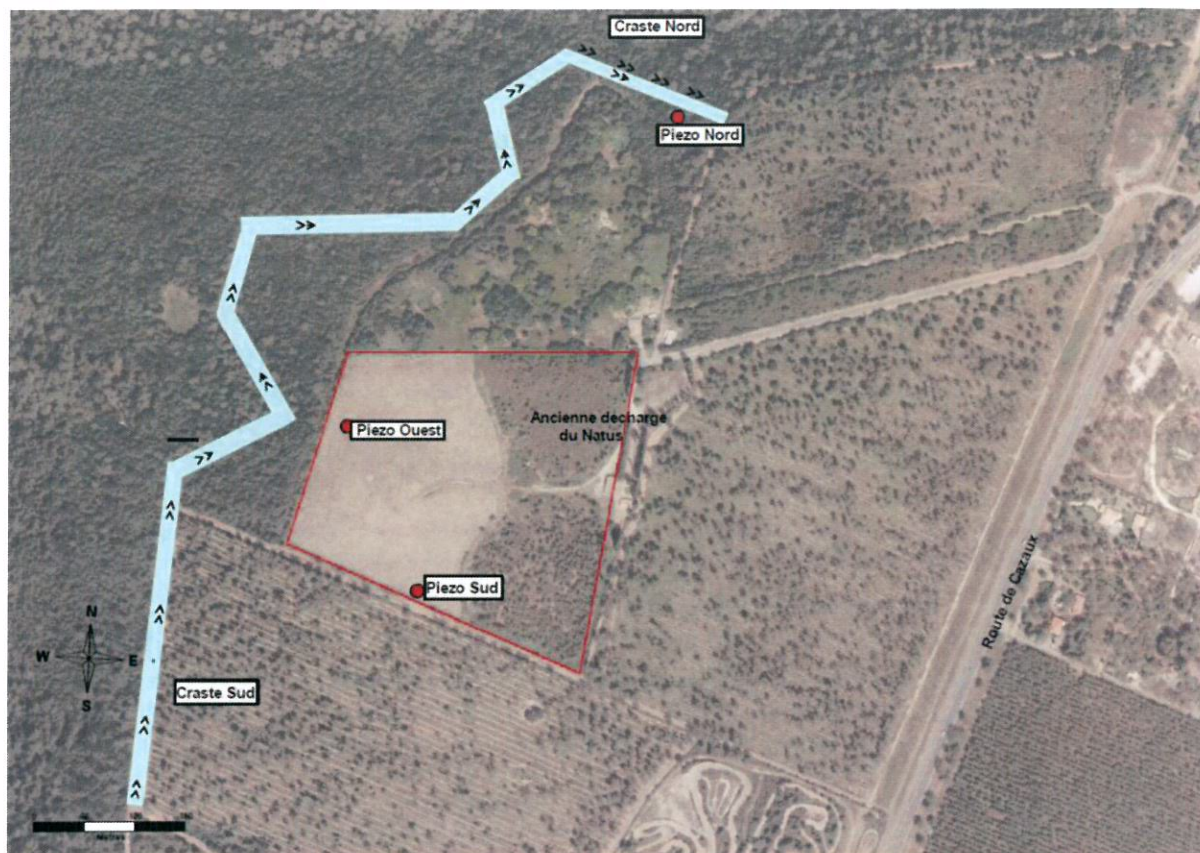
Figure 2. Plan du site

Le site comprend :

- des casiers de stockage de déchets ultimes non dangereux réhabilités,
- un fossé périphérique avec un point de rejet vers le milieu naturel (craste de Nezer)
- 3 piézomètres (1 en amont et 2 en aval).
