Dossier de demande de servitudes d'utilité publique

Ancienne décharge de BIGANOS

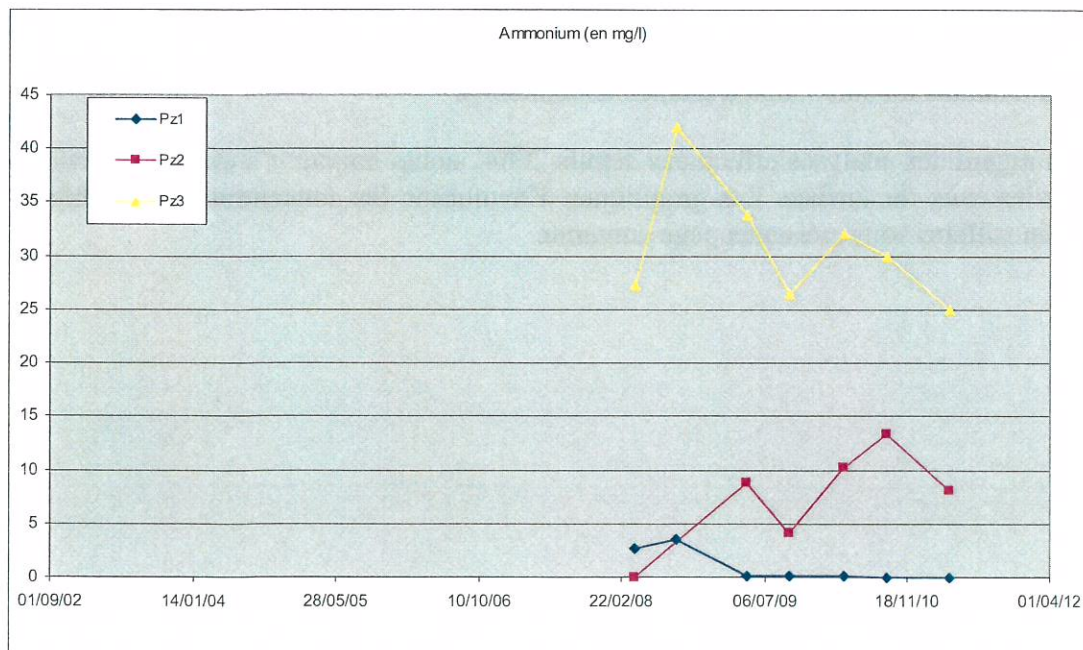
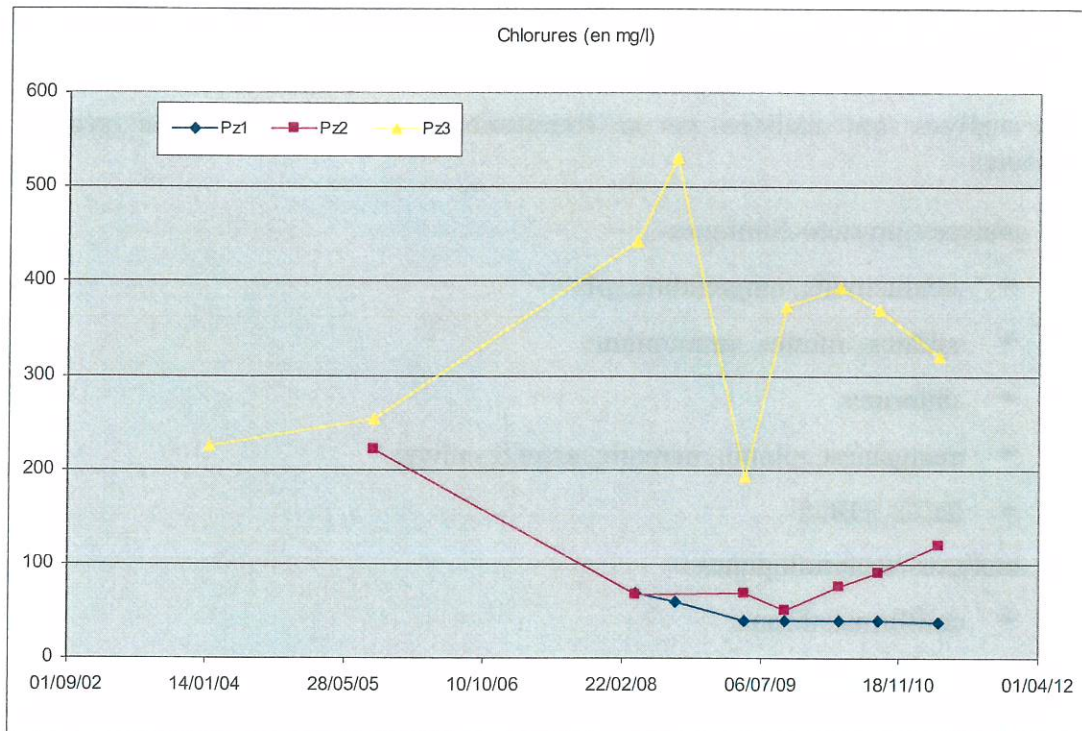
Figure 6 : Évolution des concentrations en ammonium et en chlorures dans les eaux souterraines

L'impact de la décharge est avéré sur les eaux souterraines puisque la qualité se dégrade entre l'amont et l'aval. Les graphiques d'évolution des concentrations en ammonium et des concentrations en chlorures sont présentés ci-dessous :

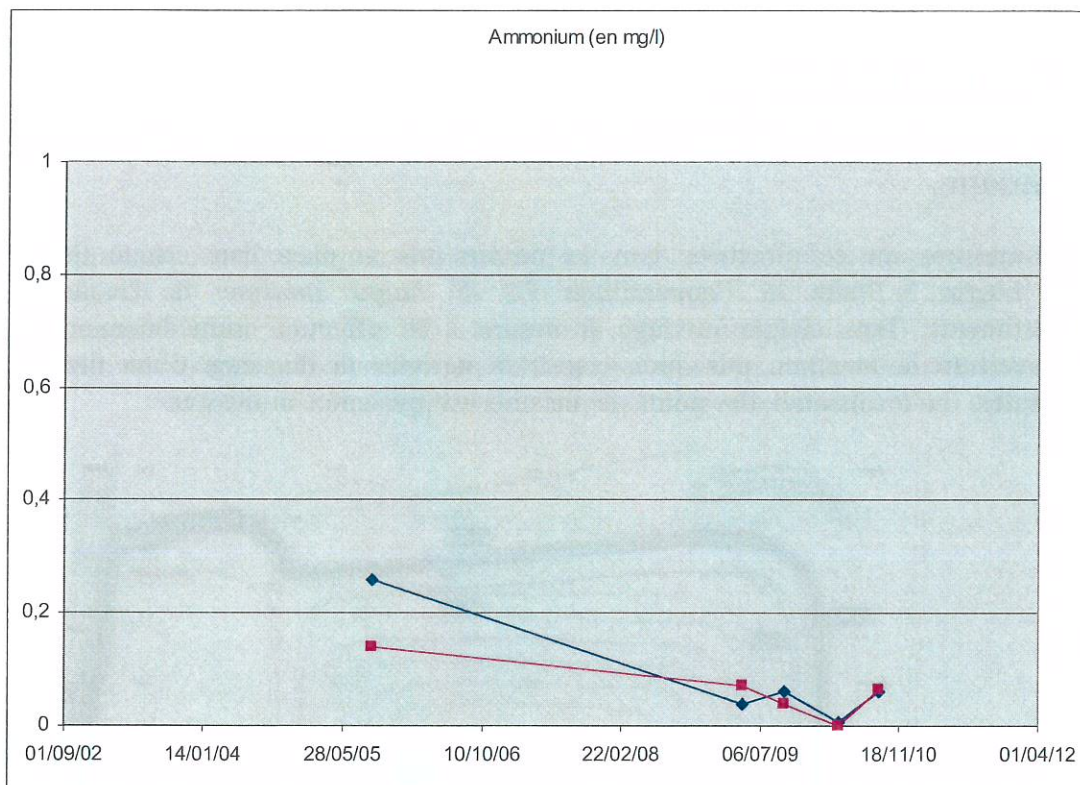
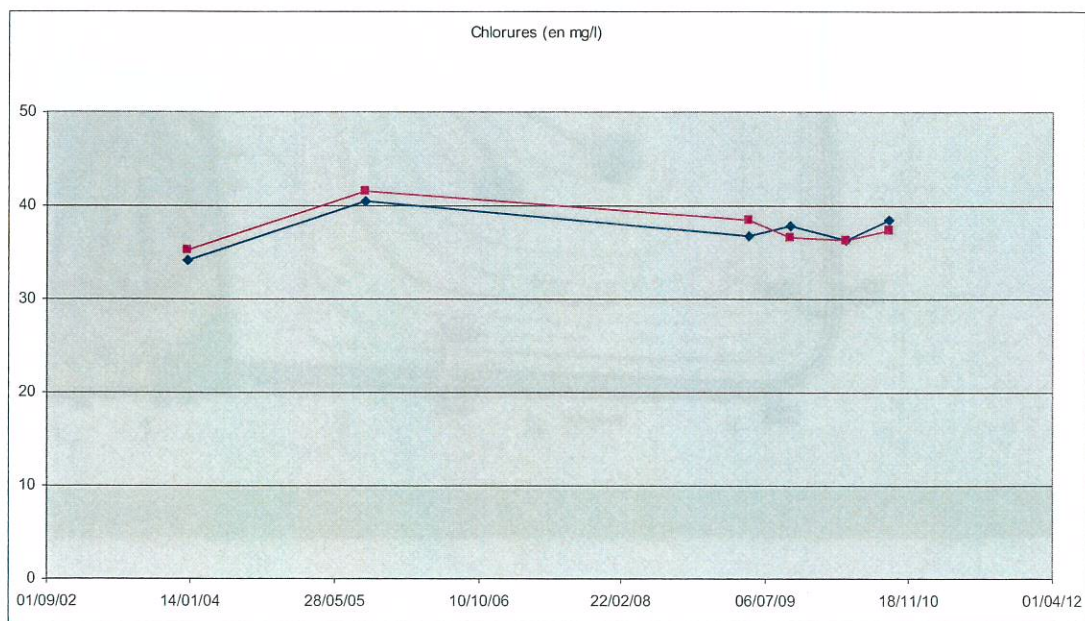
Figure 7 : Évolution de la conductivité et des concentrations en chlorures dans les eaux de surface

Au regard des analyses effectuées depuis 2004, aucun impact n'a été mis en évidence sur les eaux de surface. Les graphiques d'évolution des concentrations en chlorures et en sulfates sont présentés page suivante.

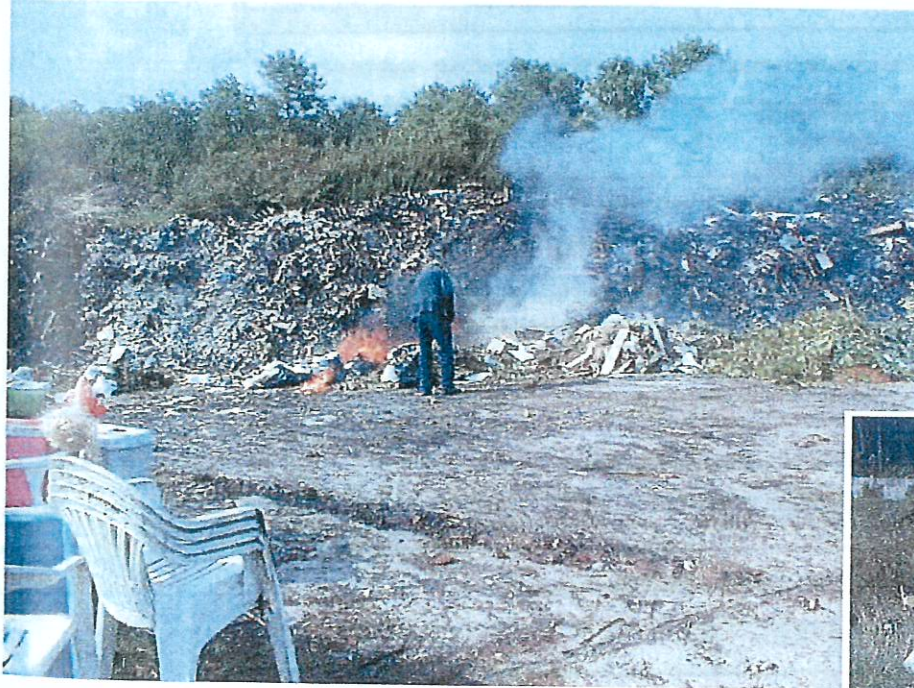
Brûlage des déchets verts

Décharge avec brûlage (explosion de bombes aérosols). Zones de dépôts en vrac poussées au bull vers une zone humide en constituant un terre irrégulier où tout type de déchets se croisent.
