**Bassin d'Arcachon Sud**

## **Bilans quadriennaux du suivi post-exploitation 2008-2011 et 2011-2015**

**ISDND de Gujan-Mestras  
située au lieu-dit « Delorme »**

**Septembre 2015**

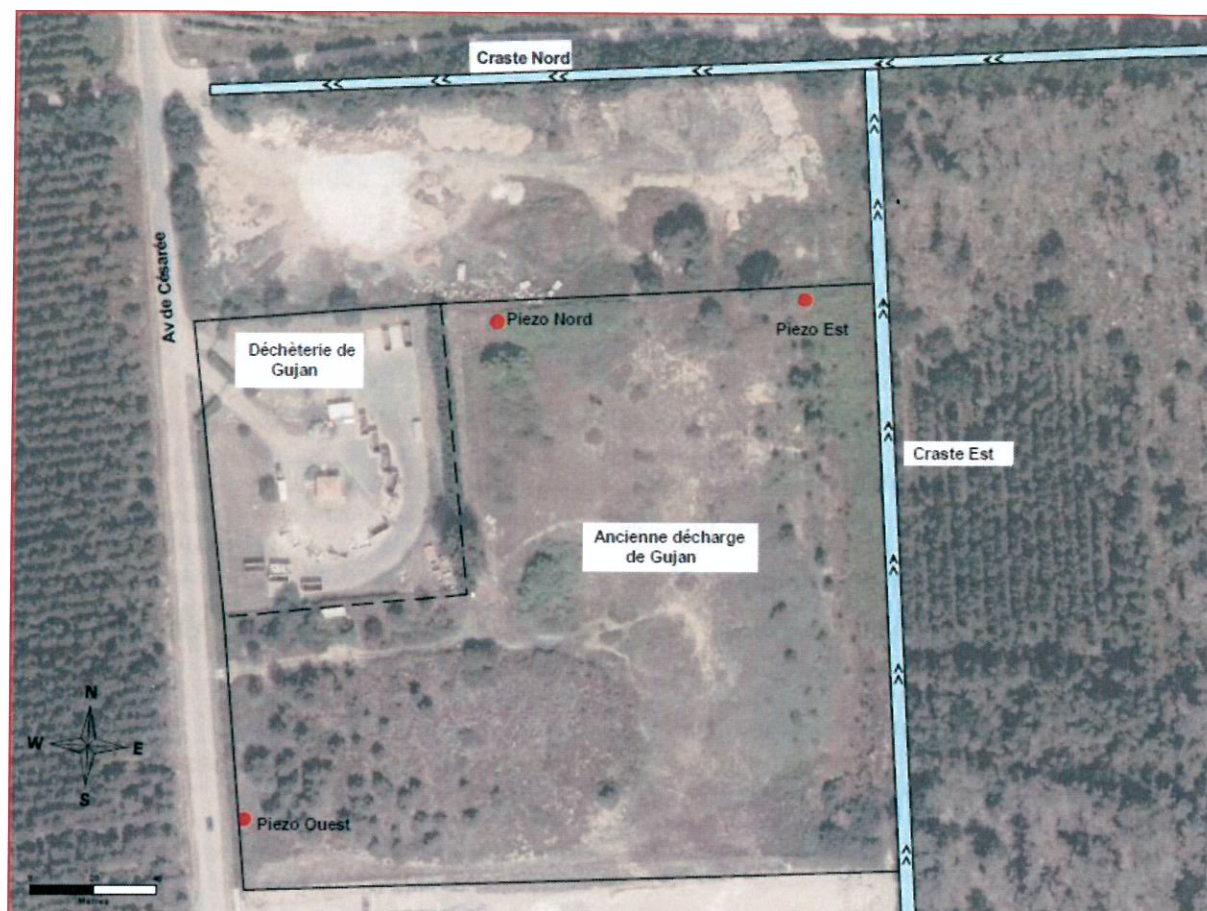
Figure 2. Plan du site

Le site comprend :

- des casiers de stockage de déchets ultimes non dangereux réhabilités,
- 1 réseau de fossés périphériques pour la récupération des eaux de ruissellement avec 1 point de rejet vers le milieu naturel.
- 3 piézomètres (1 en amont et 2 en aval).
