SANITRA FOURRIER

Contrôle sur travaux de dépollution

Le Porge (33)

Rapport

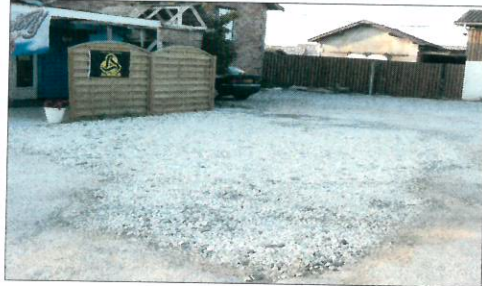
Zone de fouille n°1 : parking

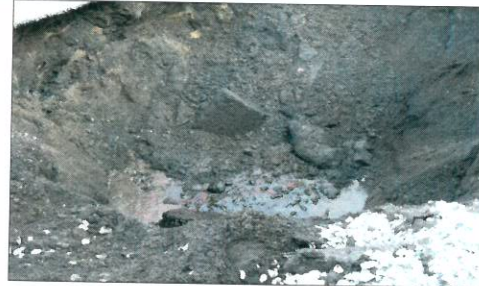
Fouille n°1 : sables au contact de la nappe

On note la présence de sables pollués en hydrocarbures sur le site au niveau de l'emprise des anciennes cuves de la station service, en particulier à l'emplacement des anciennes cuves de 7500 litres (fouille 1), entre la surface et le toit de la nappe.

Compte tenu de l'usage résidentiel prévu sur le site, il est recommandé de procéder à l'évacuation des sables pollués aux hydrocarbures découverts à l'emplacement des anciennes cuves vers une filière adaptée (type bio-centre compte tenu de la nature sableuse des sols). Les travaux d'excavation se dérouleront en zone non saturée et seront arrêtés au toit de la nappe.

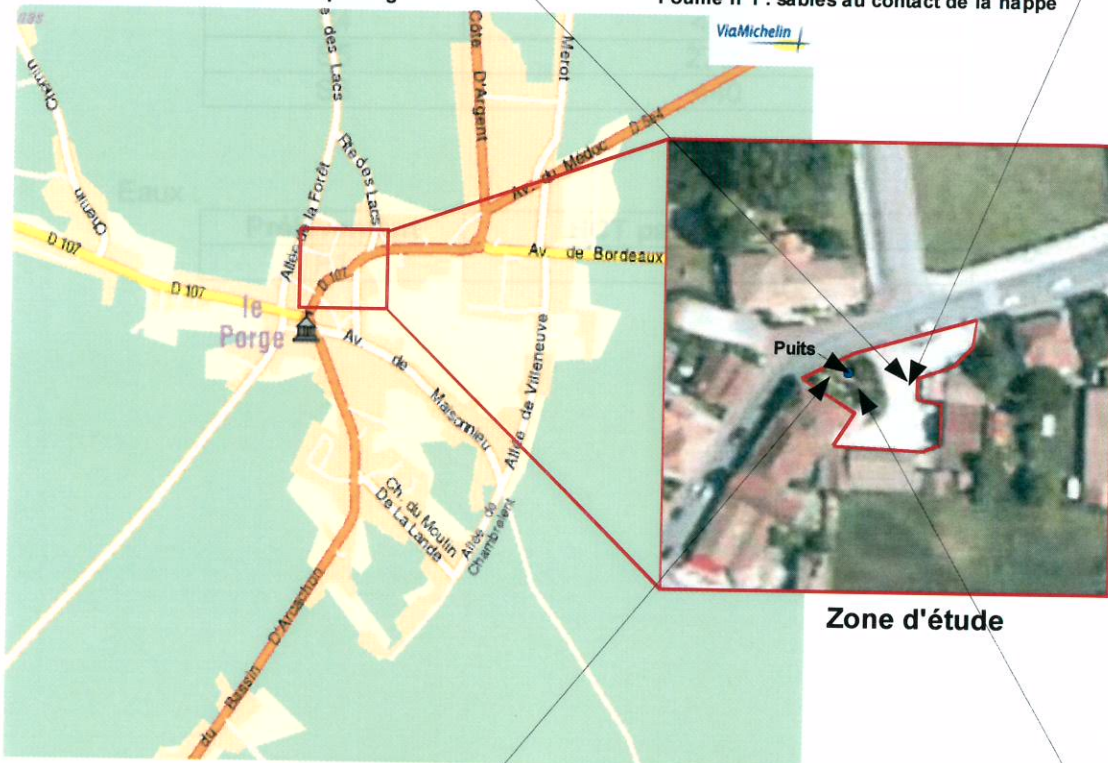
Figure 1 : localisation de la zone et des prélèvements de sols

Les informations sur la localisation du site et des prélèvements sont rassemblées en page suivante (figure 1).

Zone d'étude

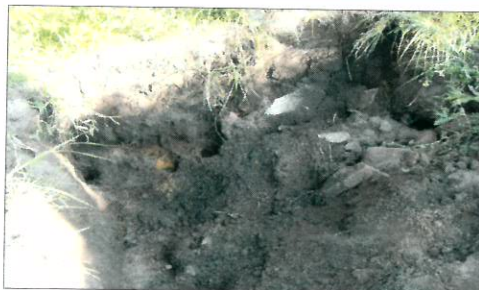
Fouille n°3

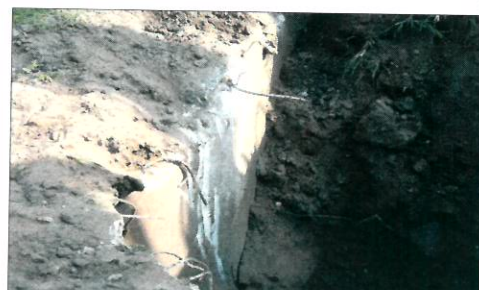
Pour les fouilles n° 2 et n°3, on a pu remarquer la présence d'un coffrage béton (voir figure 1), qui entourait les cuves, sur le fond et les côtés, qui a pu servir à contenir une éventuelle pollution. Les fonds de fouilles ont été stoppés au niveau du radier en béton.

Fouille n°2 coffrage en béton entourant l'ancienne cuve

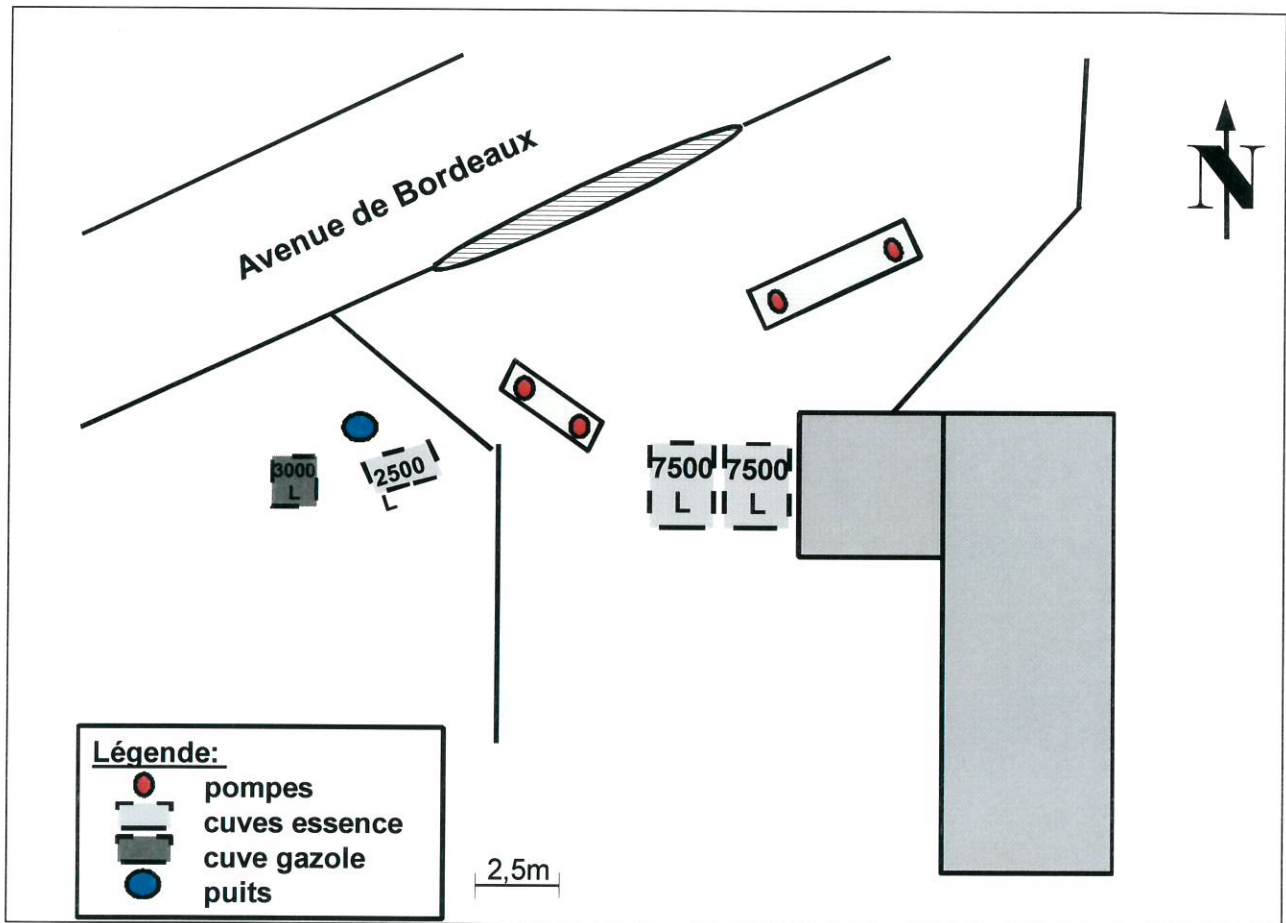
Annexe 3 : Plan de masse de la station service

- 2 cuves de 7500 litres (essence),
- 2 cuves de 2500 et 3000 litres (une de gazole et une d'essence), réparties en deux zones (voir plan de masse en annexe 3).
