Domaine de Pelus – MERIGNAC (33)

SITE PELUS PLAZZA

### **MESURES DE BIOGAZ SOUS LE DALLAGE DU BATIMENT**

**Rapport final**

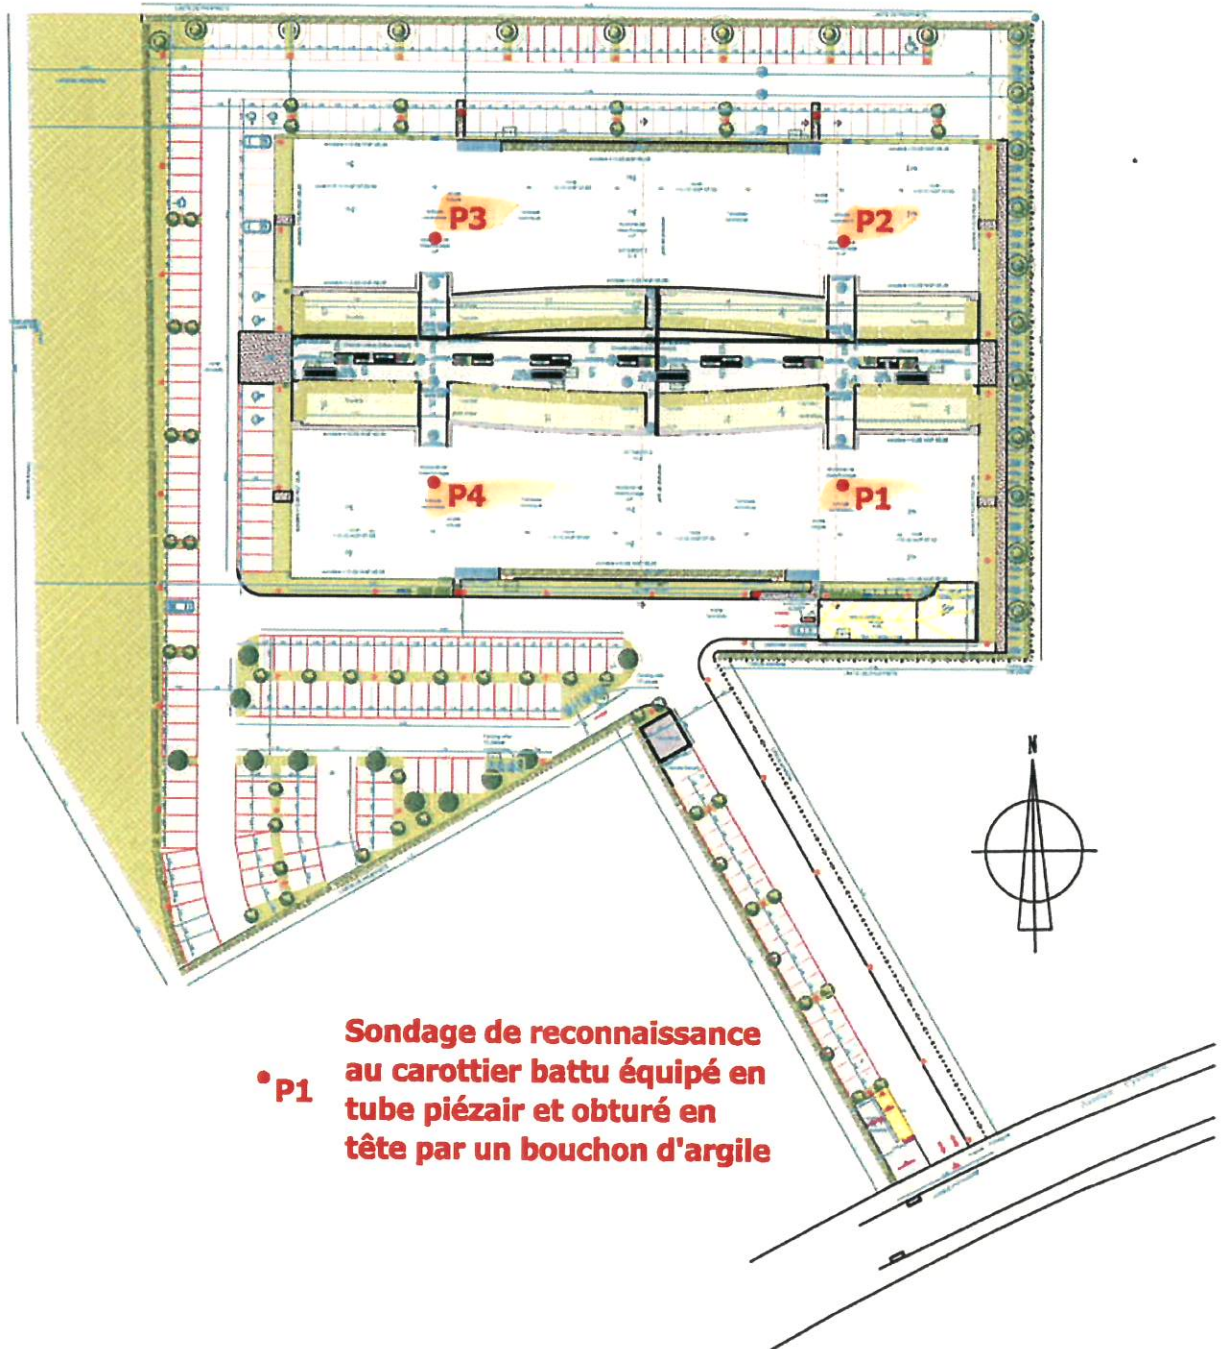
Fig  
**2**

### ***2- Schémas d'implantation des ouvrages de mesure des biogaz***

Mesures des biogaz sous le  
dallage du bâtiment
