PELUS PLAZZA

Surveillance de la qualité des eaux souterraines

ADDITIF AU DOSSIER D0709-0014

Analyses bactériologiques des eaux souterraines

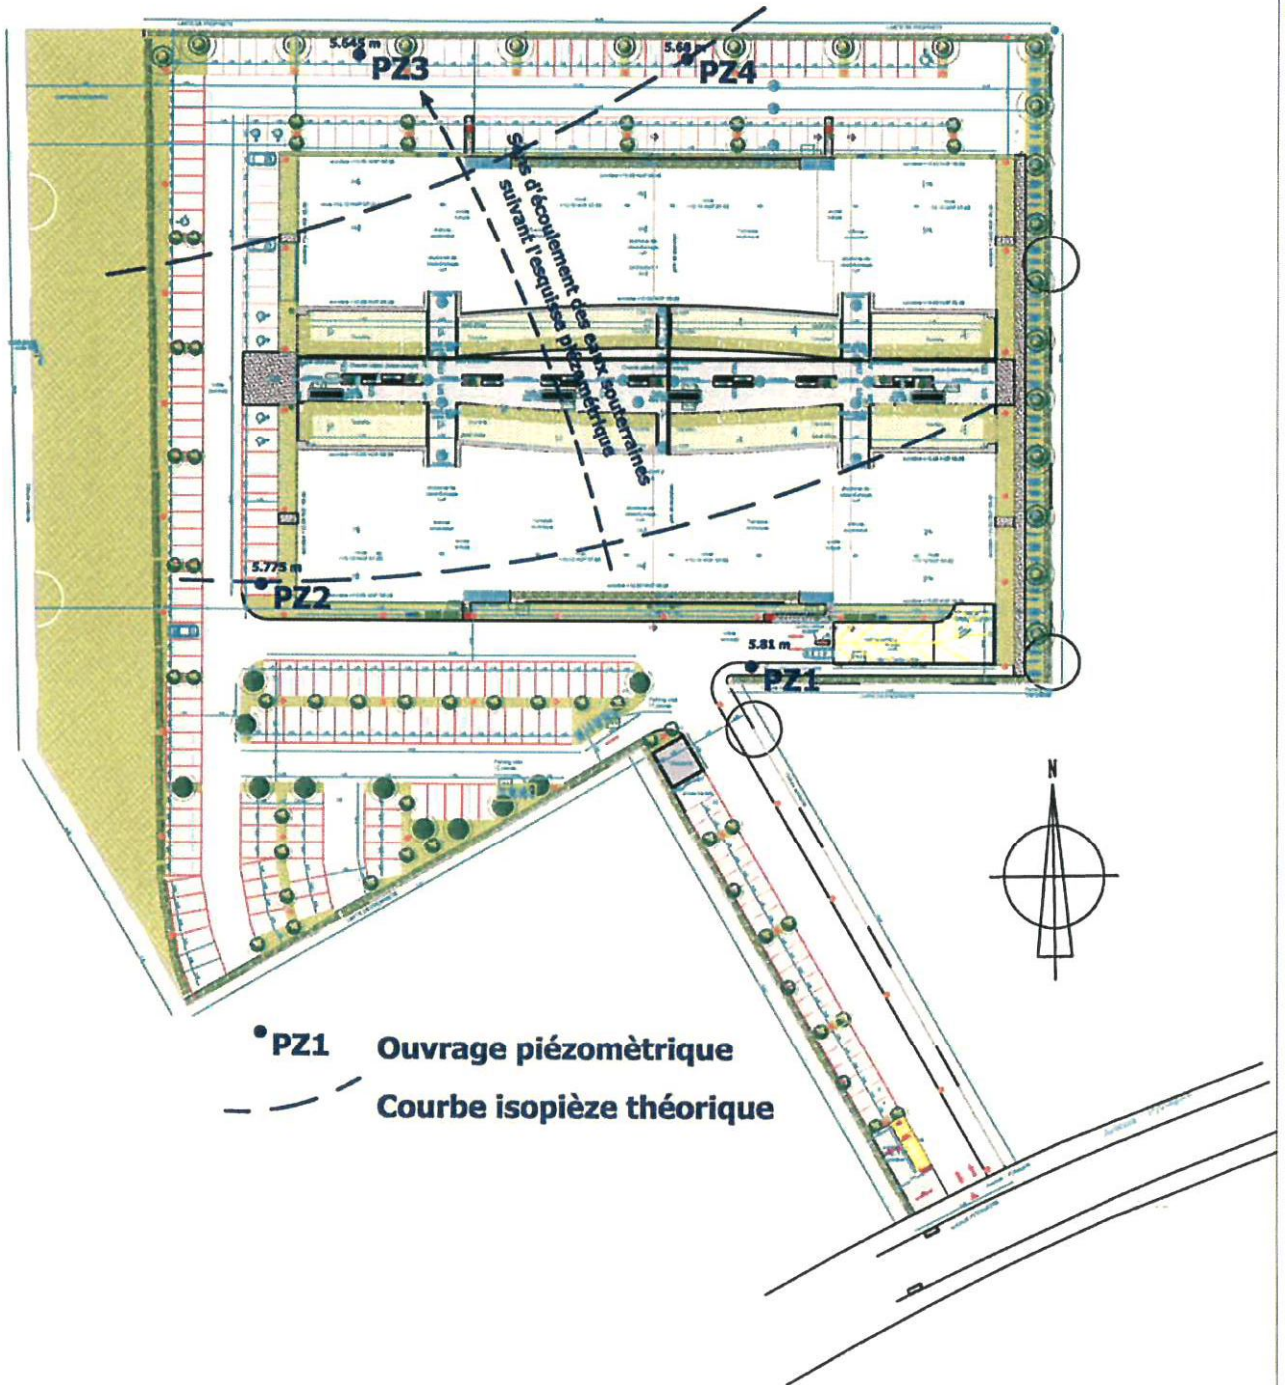
FIGURE 2

L'esquisse piézométrique hypothétique découlant de ces relevés (voir FIGURE 2) indique un sens d'écoulement global du sud-sud-est vers le nord-nord-ouest.

Suivant cette esquisse, PZ1 et PZ2 sont implantés en amont hydraulique et PZ3 et PZ4 en aval hydraulique par rapport au sens d'écoulement défini de la nappe superficielle.

***Localisation des piézomètres et esquisse piézométrique
hypothétique***

La localisation des ouvrages piézométriques sur le site est précisée sur la FIGURE 2. Les coupes lithologiques des ouvrages sont présentées en ANNEXE 1.
