Objet : Compte rendu confinement de terres, lot 11 / Lormont La Ramade.

Ref : 05.043.CO.005.1

Conformément à vos attentes, la société TERE0 a procédé à une analyse des prestations mises en œuvre par l'Entreprise EUROVIA pour le confinement de terres au droit du site de Lormont La Ramade (33).

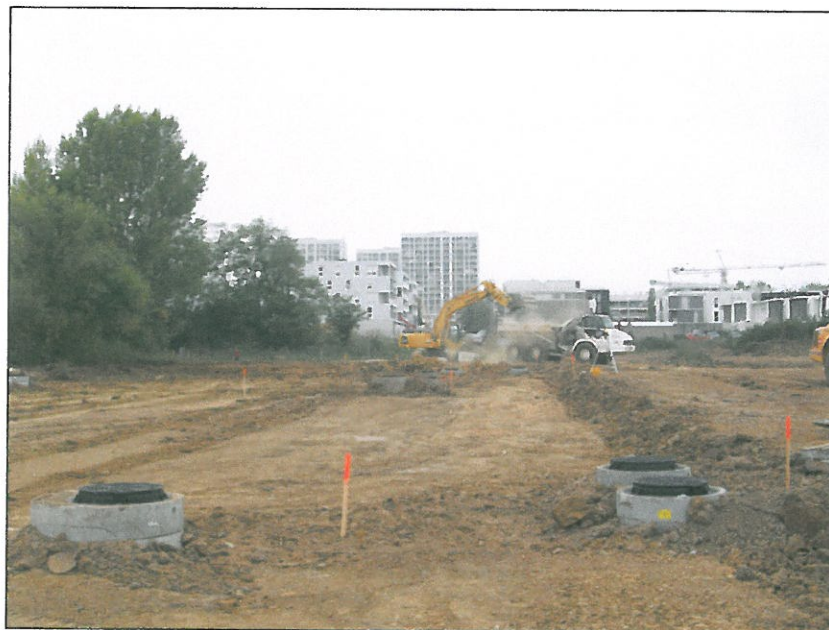
Figure n°1 : Piquetage des aires polluées.

Dans le cadre de travaux de création de voiries et mise en place de réseaux d'assainissement, la société EUROVIA a procédé au décapage des terres polluées selon le plan établi par la Maîtrise d'œuvre. Préalablement à ces opérations de décaissement portant uniquement sur les emprises de voiries, trottoirs et pollutions attenantes, un piquetage des zones polluées a été établi par EUROVIA, comme illustré dans la photographie suivante :

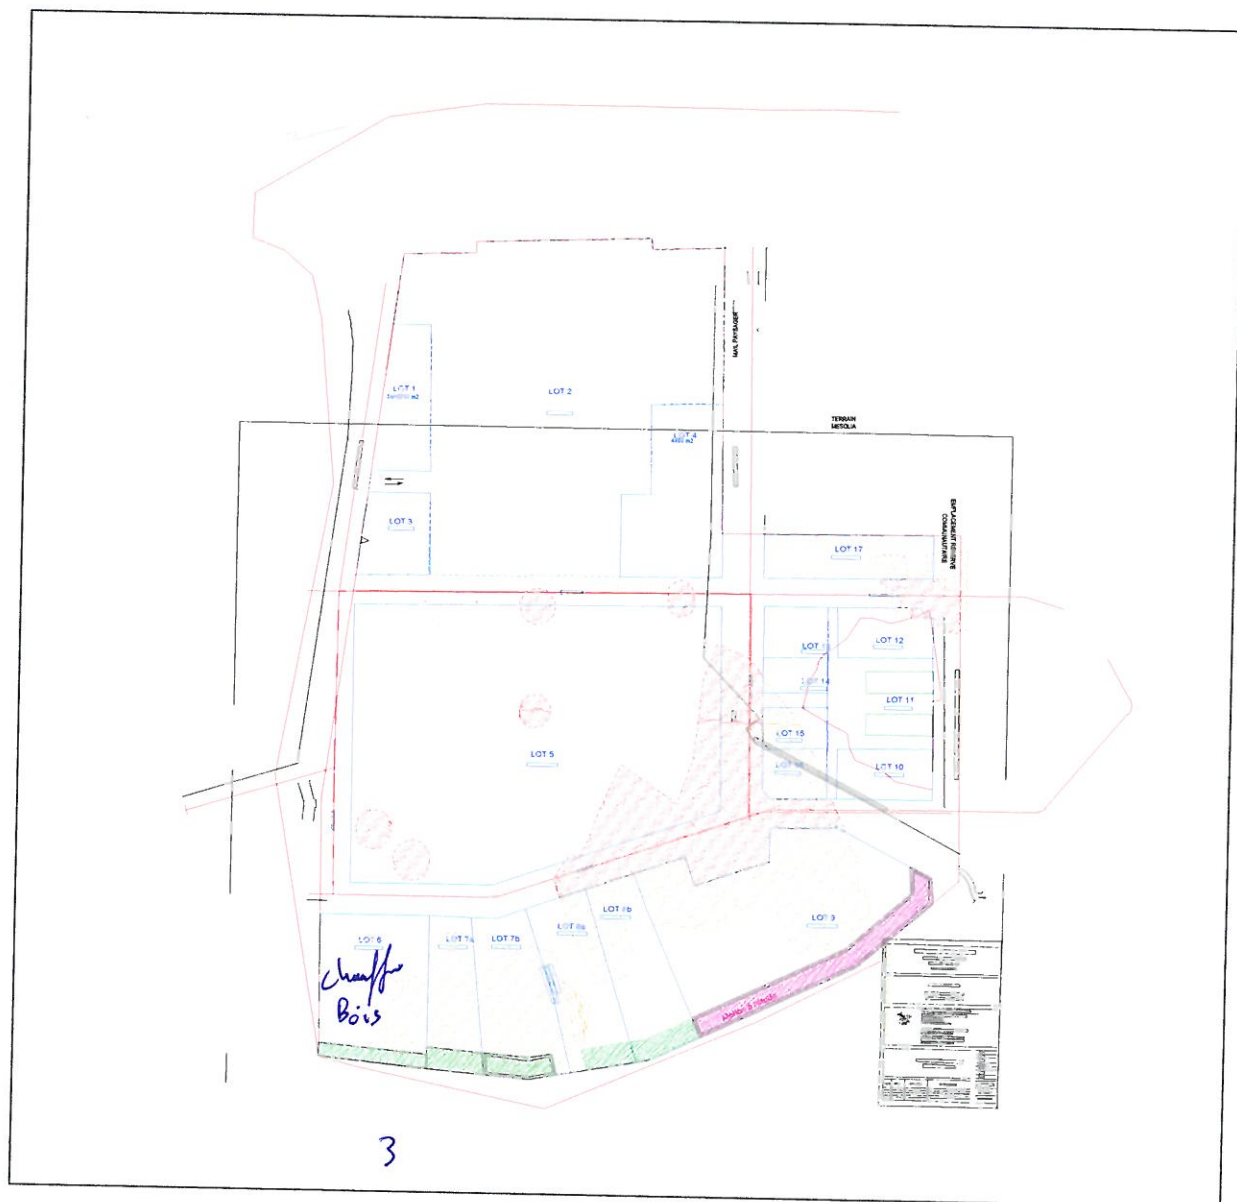
Figure n°4 : Zone de stockage des merlons.

Les terres décaissées seront disposées au sein d'un merlon localisé à l'Est de la zone d'étude selon le plan ci après :

La poursuite des travaux va occasionner le décaissement de l'intégralité des terres polluées non excavées à ce jour. Ces opérations feront l'objet d'un cahier des charges établi par la société TERE0. Conformément aux prescriptions préfectorales, celui-ci précisera notamment la méthodologie et le nombre d'analyses qui seront mises en œuvre par la société TERE0 à l'avancement des travaux. Des rapports d'étapes seront transmis à l'Inspection des Installations Classées tous les deux mois afin de tenir compte de l'avancement du chantier. A l'issue des travaux, un rapport de synthèse sera établi conformément à l'arrêté préfectoral.
