MAIRIE DE LORMONT

Diagnostic Approfondi de la qualité des sols pour la
reconversion de l'ancien site EPCOS S.A.S à
Lormont (33)

RAPPORT D'ETUDE

Mars 2006

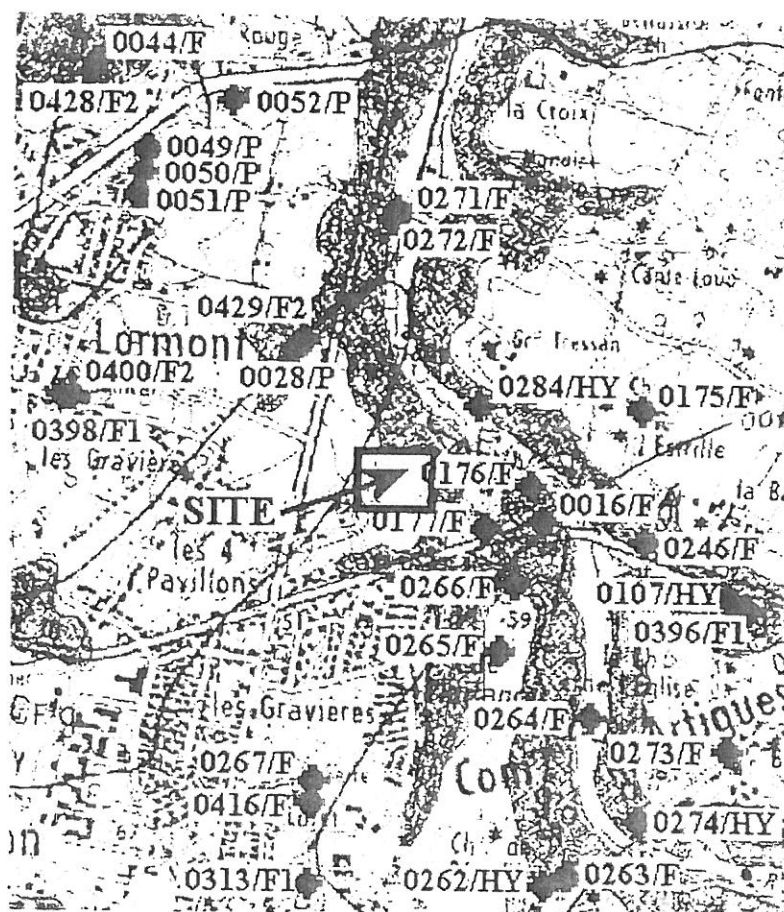
Figure 2 : Géologie et points d'accès aux eaux souterraines – Echelle approximative 1/30 000
 Source BRGM – Feuille 08037

D'après la carte géologique n°803 de Bordeaux (voir figure 2), le site se situe au droit de la formation FxbD dans sa majeure partie ainsi qu'au droit de la formation des versants de colluvions CF d'une épaisseur inférieure à 2 m qui surmonte la formation g2 en limites Est et Nord.

La formation des alluvions fluviales de la Dordogne FxbD est une formation d'âge Pleistocène inférieur à moyen constituée de sables argileux et graviers emballés dans une gangue argileuse rougeâtre sur près de 10 m d'épaisseur. Les observations réalisées sur la lithologie de cette formation ont mises en évidence une alternance d'horizons d'argiles sableuses et de sables très argileux à graviers rougeâtres. Selon la notice de la carte géologique du secteur, l'analyse des minéraux de la fraction argileuse de cette formation est caractéristique de l'apport de la Dordogne en provenance du Massif Central.

La formation des colluvions CF est constituée d'argiles sableuses et de limons rougeâtres à grisâtres à graviers épars sur une épaisseur inférieure à 2 m.

La formation g2 d'âge Oligocène moyen (Stampien) est constituée des calcaires à astéries bien connus dans la région Bordelaise pour ses pierres de tailles qui ont été très longtemps utilisées pour la construction des maisons et édifices locaux.

La formation sous jacente est la Molasse du Fronsadais (Oligocène inférieur) notée g1M de constitution très variable et lenticulaire sablo-graveleuse et argileuse à la base.

Les captages d'eau référencés par le BRGM à proximité du site sont présentés sur la figure 2 et le tableau ci-après.
