CLAIRSIENNE
223 Avenue Emile COUNORD
33 081 BORDEAUX CEDEX

DOSSIER D'OUVRAGE EXECUTE (DOE)

Adresse du site : La Ramade
33 510 LORMONT

Version du rapport	05'043'RA'005'02
Date du rapport	27 juillet 2017
Rédaction	Charlotte FRANCES <i>Chef de projets</i>
Correction et validation	Thomas LAMOTTE <i>Superviseur</i>

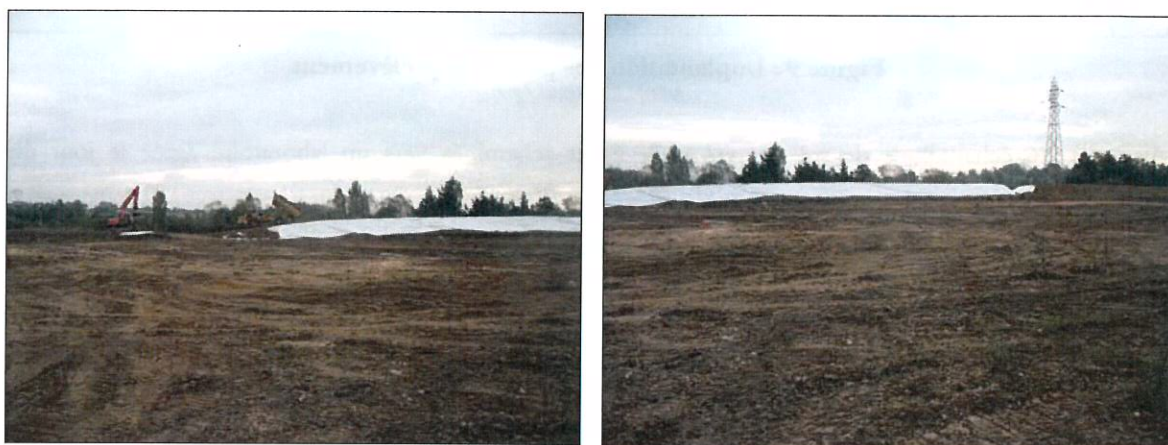
(05.043.RA.005.01.fig08)

Des mesures techniques ont été mises en place lors de la création du merlon paysager afin d'éviter tout contact entre les futurs occupants du site et les terres contaminées. Un recouvrement des terres excavées par un apport de 30 cm de terres saines issues du site a été mis en œuvre sur l'intégralité du merlon. Des éléments avertisseurs (bidime) ont été disposés sur et sous les terres contaminées.

Figure 8 : Photographies du merlon

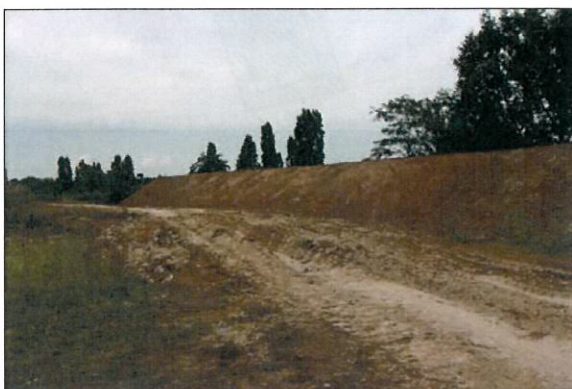
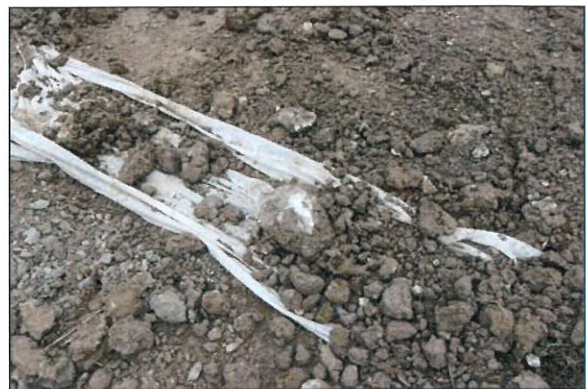
(05.043.R.A.005.01.fig19)

Des mesures techniques ont été mises en place lors de la création du merlon paysager afin d'éviter tout contact entre les futurs occupants du site et les terres contaminées. Un recouvrement des terres excavées par un apport de 30 cm de terres saines issues du site a été mis en œuvre sur l'intégralité du merlon. Des éléments avertisseurs (bidime) ont été disposés sur et sous les terres contaminées.

Figure 19 : Photographies du merlon et du bidime

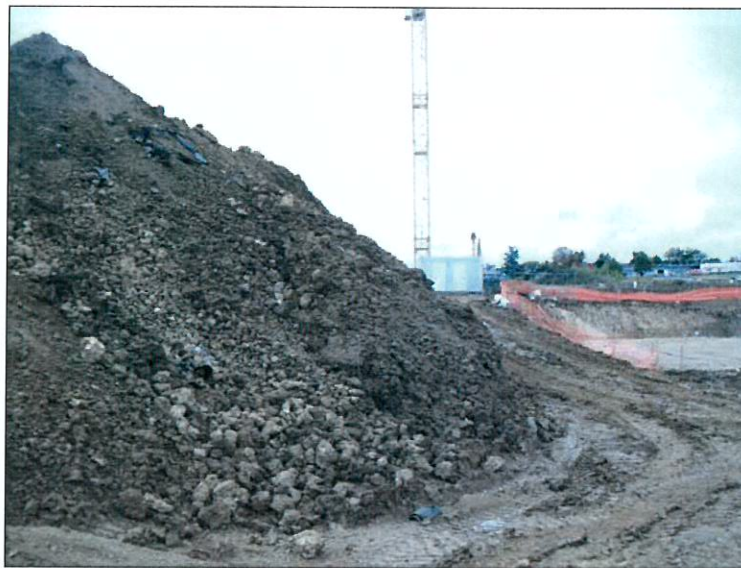
Si la mise en place d'une forme de pente et d'ouvrages de collecte des eaux de condensation a été abandonnée en accord entre les différentes parties concernées lors de la réunion du 3 août 2012, une visite de site effectuée par nos soins le lundi 8 octobre 2012, a permis de constater qu'aucun des points du C.C.T.P. pour le stockage des terres n'avaient été respectés. Les photographies suivantes attestent ainsi que les terres ont été stockées directement sur le sol, selon des dispositions anarchiques et n'ont pas été recouvertes.

Figure 21 : Stockage des terres polluées au 8 octobre 2012

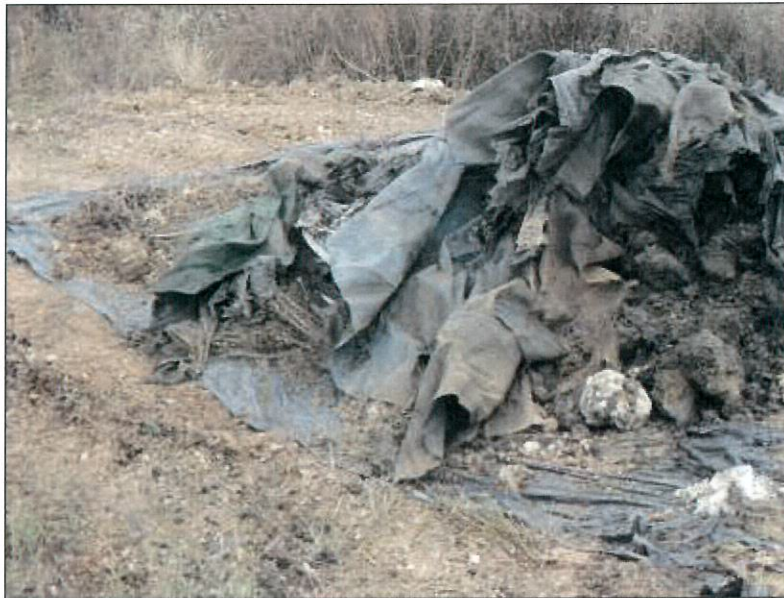
Figure 22 : Déchets présents sur le lot 10

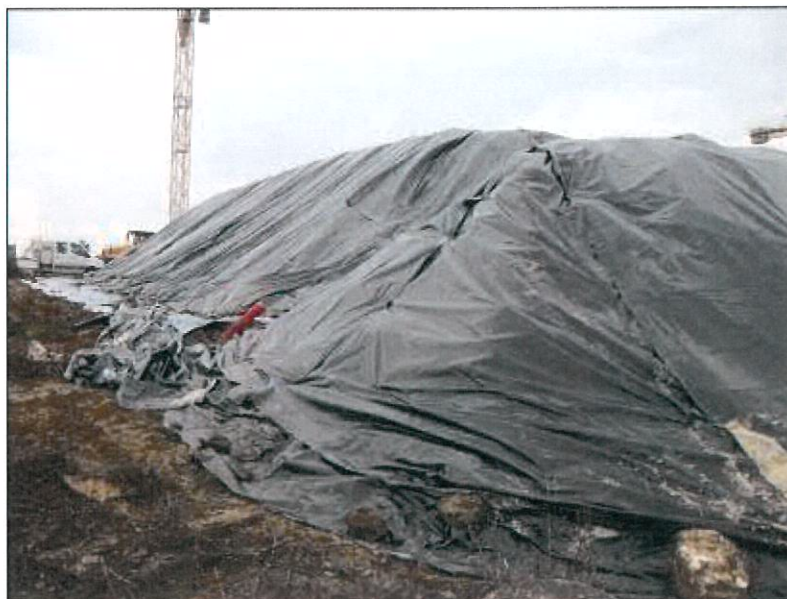
- une géomembrane étanche a été mise sur la surface du terrain avant le stockage des terres polluées, une bâche a été mise en place en fin de travaux sur les terres stockées afin de les protéger des eaux météoritiques ;
- les déchets identifiés proviennent des sols décaissés et ont fait l'objet d'un stockage spécifique dans la mesure du possible (sur et sous bâchage) en vue d'une évacuation.

Figure 23 : Stockage des terres polluées au 15 octobre 2012

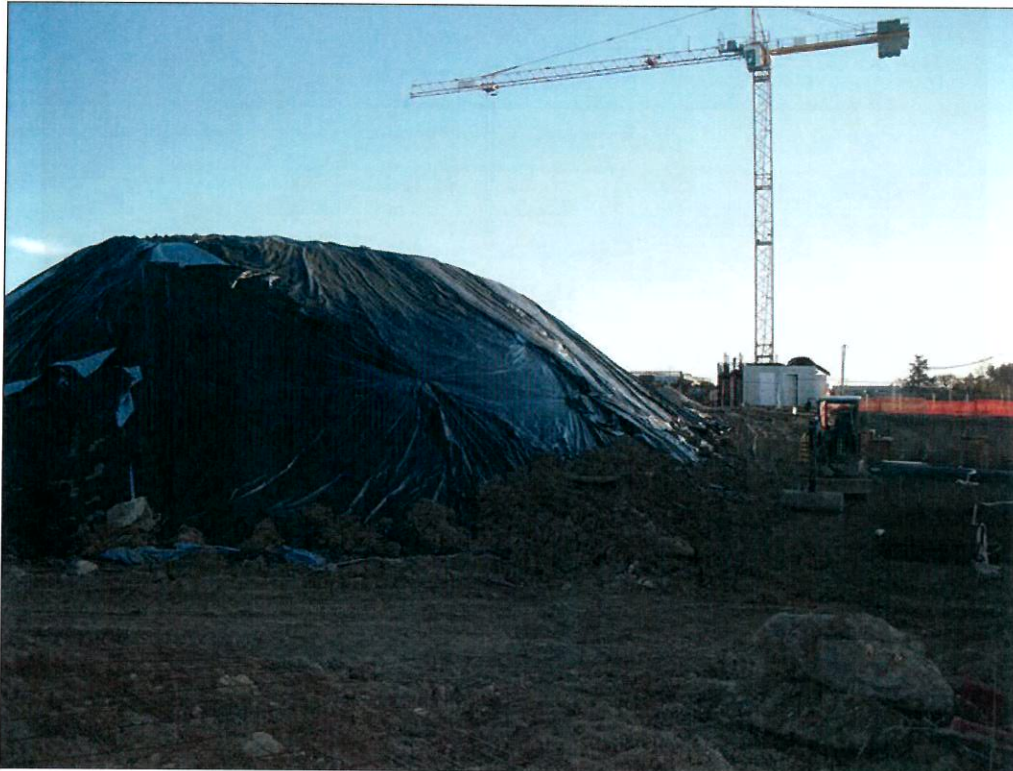
Après demande impérative la maîtrise d'œuvre et de la société TERÉO, les terres stockées sur le lot 10 ont été bâchées comme en atteste la photographie ci-dessous.

Figure 24 : Stockage des terres polluées au 16 novembre 2012

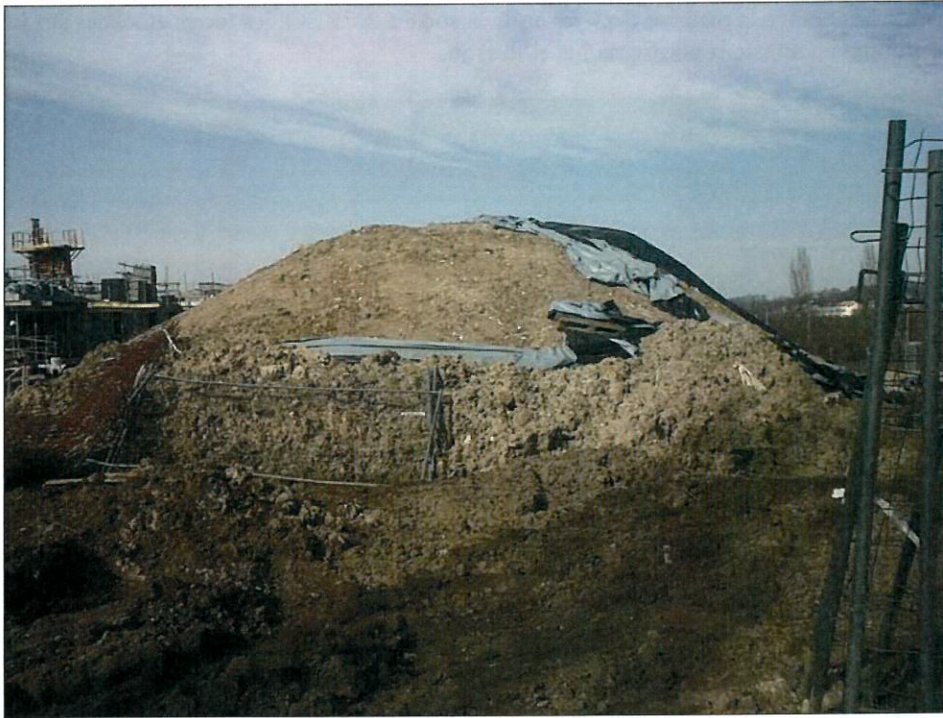
Une visite de site réalisée par la société TERE0 a permis de mettre en évidence que les terres polluées et les déchets stockés sur le terrain mis à disposition par la société CLAIRSIENNE (lot 10) ne disposaient pas du recouvrement prévu au C.C.T.P. du lot V.R.D de la résidence LAUREO à Lormont. La photographie ci-après atteste des constats effectués sur site.

Figure 25 : Stockage des terres polluées au 1^{er} mars 2013

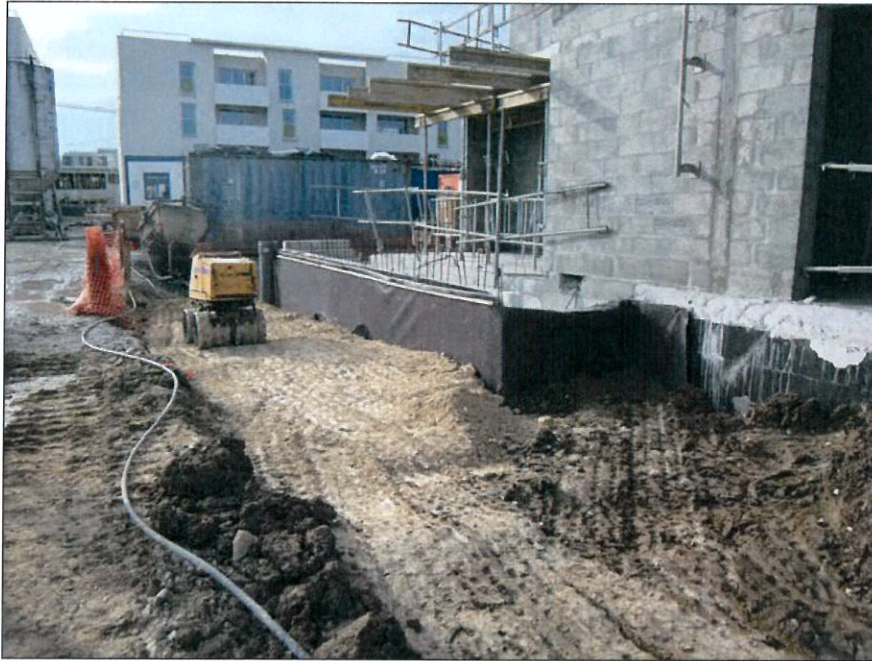
La société TERÉO a constaté la réalisation des passes de compactage contractuelles après la mise en place des terres polluées.

Figure 26 : Compactage des terres polluées

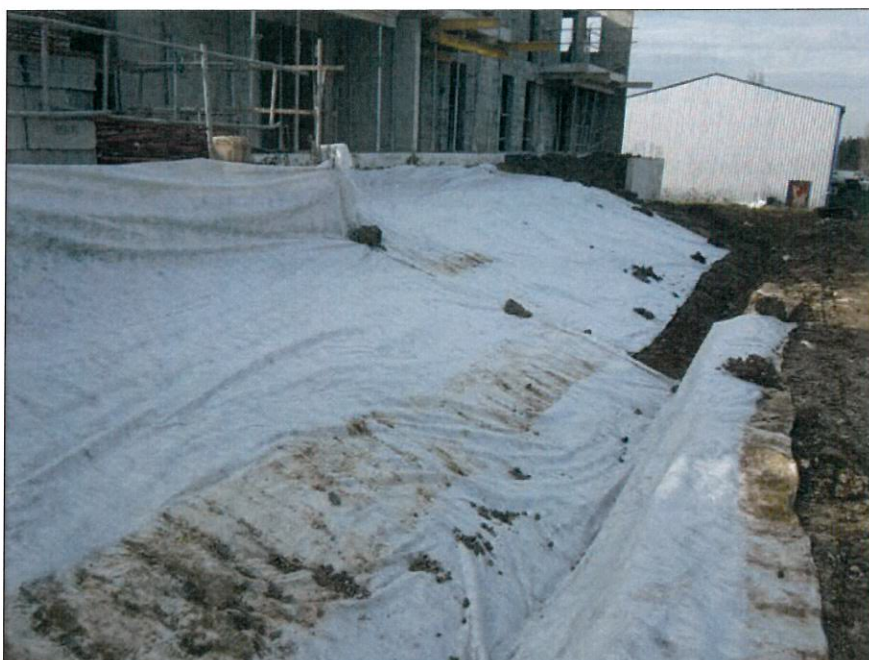
Après le compactage des terres polluées, un géotextile a été déposé. Par-dessus, une couche de matériaux concassés a été mise en place.

Figure 27 : Mise en place de bidime

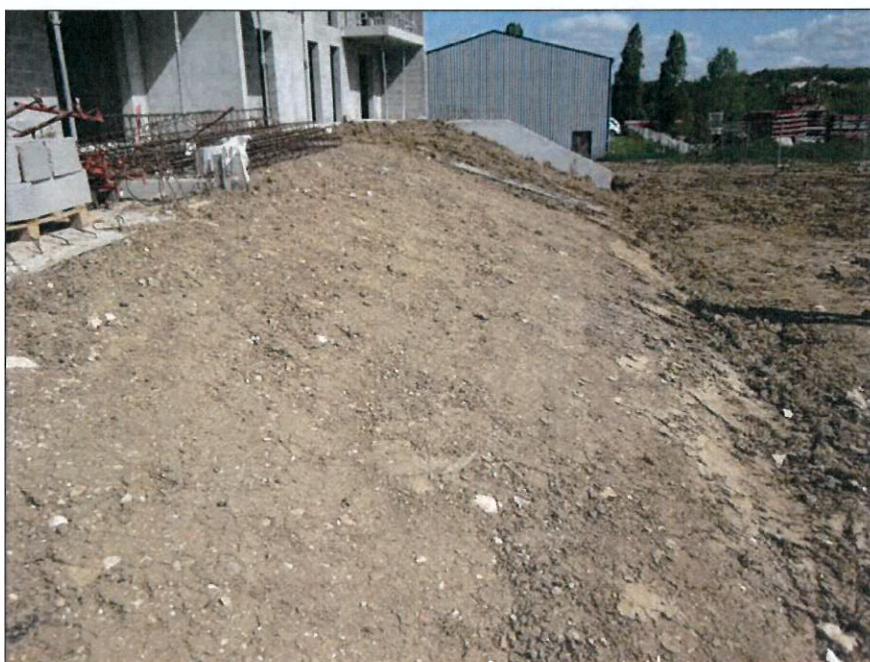
Les opérations de remblaiement des plateformes voiries, parking, trottoirs et contre les sous-sols et sous les terrasses du bâtiment ont été terminées.

Figure 28 : Zone remblayée

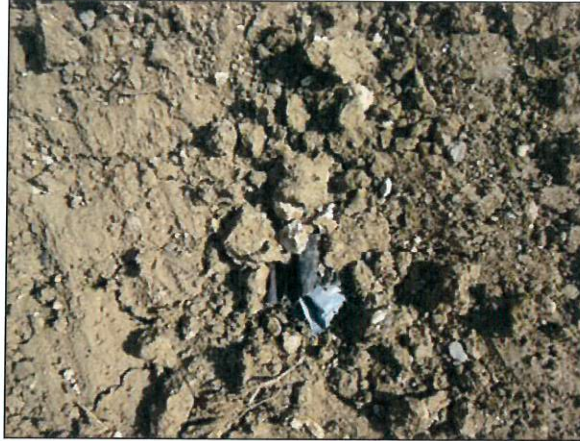
La société TERÉO a constaté la mise en place de terres argileuses similaires visuellement aux terres originelles du site (contenant des morceaux de tuiles et des galets) au droit des zones de confinement des terres polluées à proximité du bâtiment B. Or, le C.C.T.P. demande la mise en place de terre végétale.

Figure 29 : Terres régälées sur site

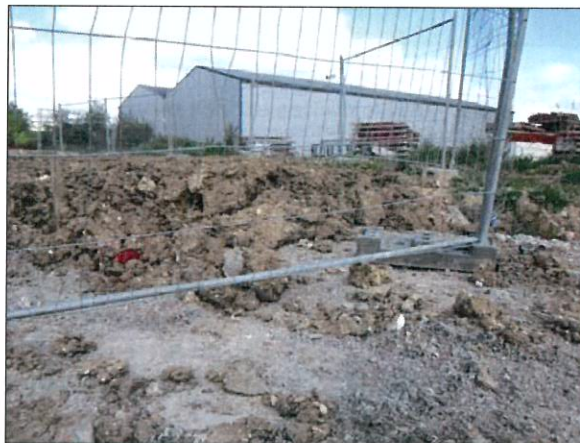
Il semble également que des terres polluées ont été régälées sur le terrain mis à disposition pour le stockage desdites terres polluées (lot 10). Aucune distinction n'est faite entre les terres polluées et les terrains encaissants. Ceci peut conduire à la présence résiduelle de terres polluées sur le lot 10.

Figure 30 : Terres régälées sur le lot 10

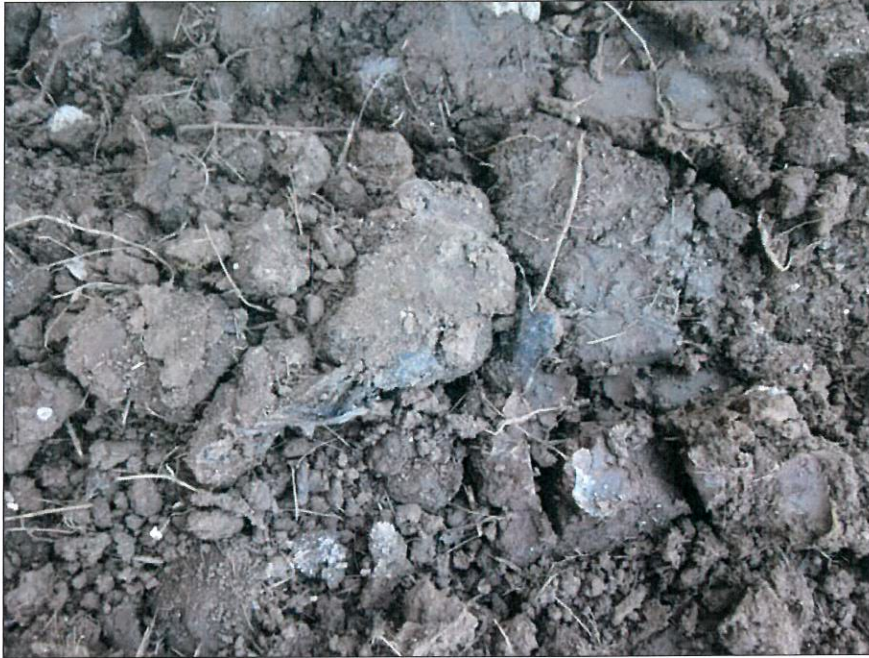
Six sondages ont été réalisés à proximité des bâtiments. Sur la majeure partie des ouvrages, une épaisseur de terre végétale d'environ 15 centimètres a été constatée. Sous cet horizon des terres argileuses similaires visuellement aux terres originelles du site (contenant des galets et des morceaux de polyane) ont été identifiées. La société TERE0 suspecte la présence de terres polluées au-dessus du géotextile (hors zone de confinement).

Figure 31 : Terre argileuse contenant des morceaux de polyane

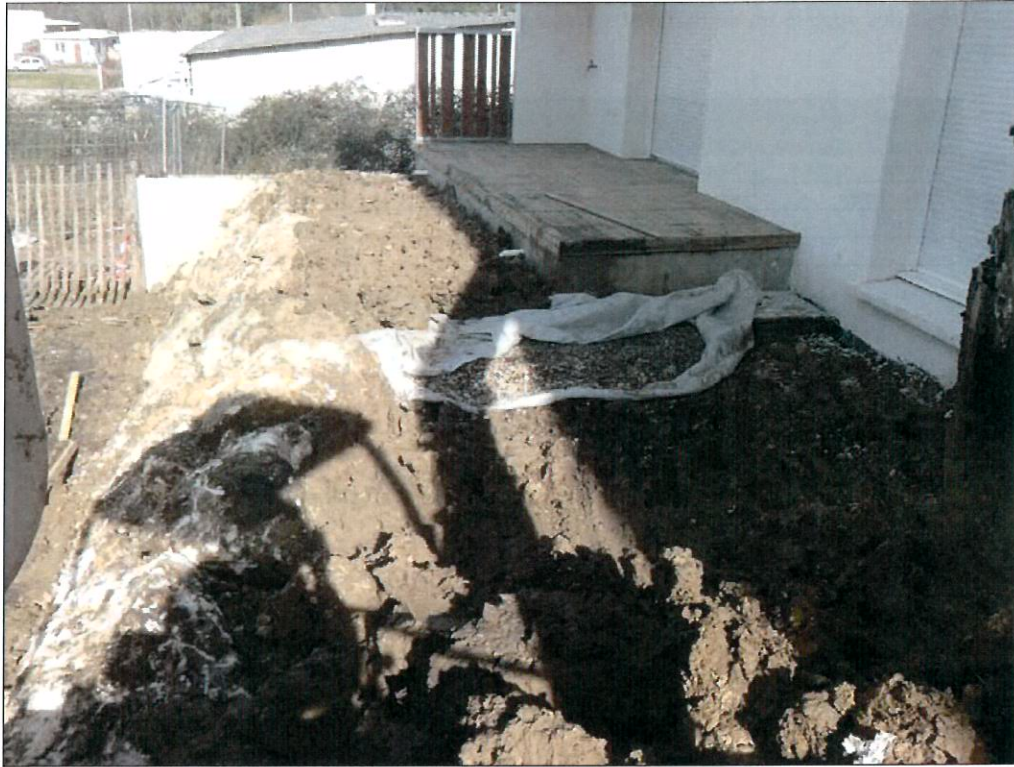
Les travaux de reprise au droit du bâtiment B ont été réalisés durant la semaine 6. La société TERÉO a réalisé 2 visites de site afin de vérifier la conformité desdits travaux. Ainsi, un géotextile a été mis au droit des zones de confinement. Un apport de terre végétale a ensuite été effectué préalablement aux travaux devant être réalisés pour les espaces verts.

Figure 35 : Travaux de reprise

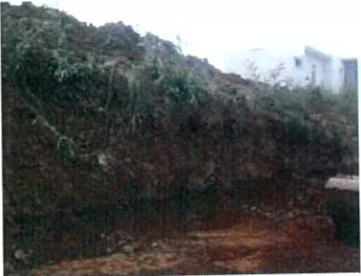
<p>Vue sur la butte de remblais depuis la limite nord du site</p>

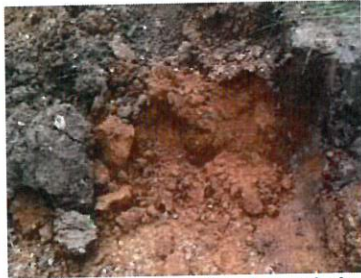
<p>Terres orangées à la base de la butte de remblais</p>

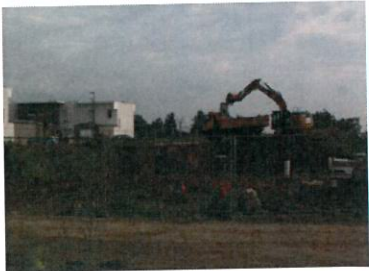
<p>Terrassement de la butte de remblais depuis la partie sud du site – 05/06/12</p>

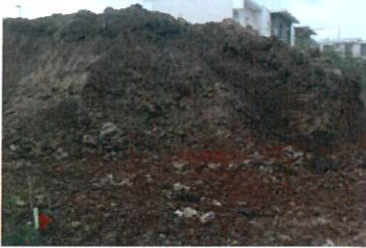
<p>Terres orangées à la base de la butte de remblais dans la partie nord du site – 11/06/12</p>
18/06/12	<p>Intervention sur site sur 1/2 journée.</p> <p>Contrôle du chantier de terrassement en cours (depuis le sud vers le nord) :</p> <ul style="list-style-type: none"> • reportage photographique des travaux en cours, • léger creusement au droit des remblais orangés localisés dans la partie nord du site, • vérification des caractéristiques visuelles des terres déjà mises en stock sur le lot voisin qui seront réutilisées sur site. <p>Observations :</p> <ul style="list-style-type: none"> • présence de terres orangées au niveau du creusement réalisé par la partie extrême nord du site, sur environ 0,30 m, 	<p>Prélèvement d'échantillons de sols avant évacuation vers ISDI : Sev1 120618 Sev2 120618</p>

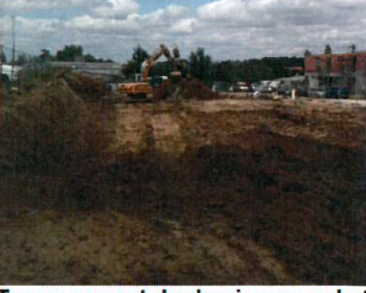
<p>Terrassement du demi sous-sol et de la rampe d'accès – 18/06/12</p>

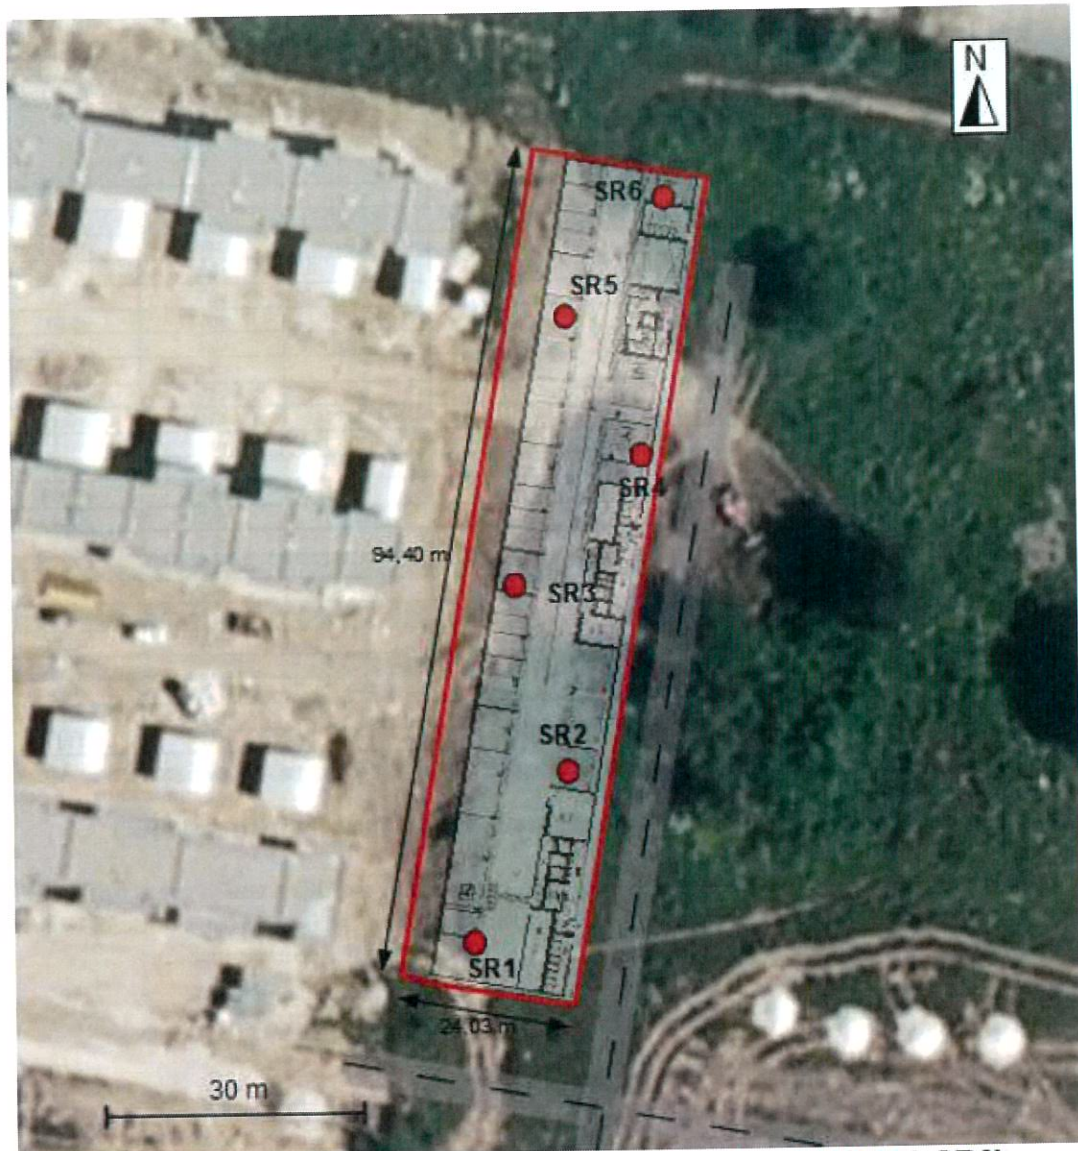
Figure 42 : Plan d'implantation des prélèvements (rapport ArcaGée)

Localisation des prélèvements de sols résiduels (SR1 à SR6)
