**DIAGNOSTIC INITIAL**

**Sites et sols (potentiellement) pollués**

**Site : BLANCHISSERIE MANO  
21 av. du Bourgailh 33600 PESSAC**

**Rapport n° : 225779 A100A200 V1**

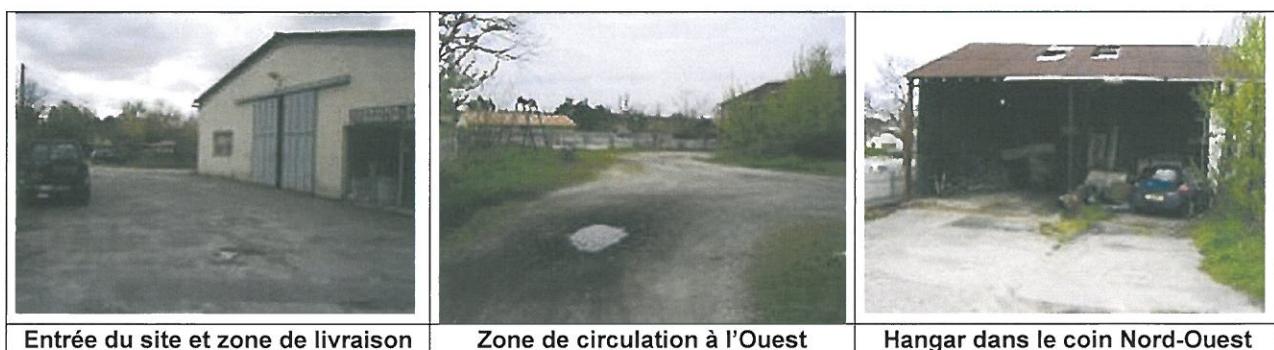
Un hangar avec dalle béton d'environ 100 m<sup>2</sup> est situé dans le coin Nord-Ouest de la parcelle. Une fosse fermée par des planches en bois sur lesquelles est posée une ancienne cheminée est présente au centre. Le hangar est utilisé pour l'entreposage de matériels divers (dont un moteur de bateau) ainsi que pour abriter des véhicules.

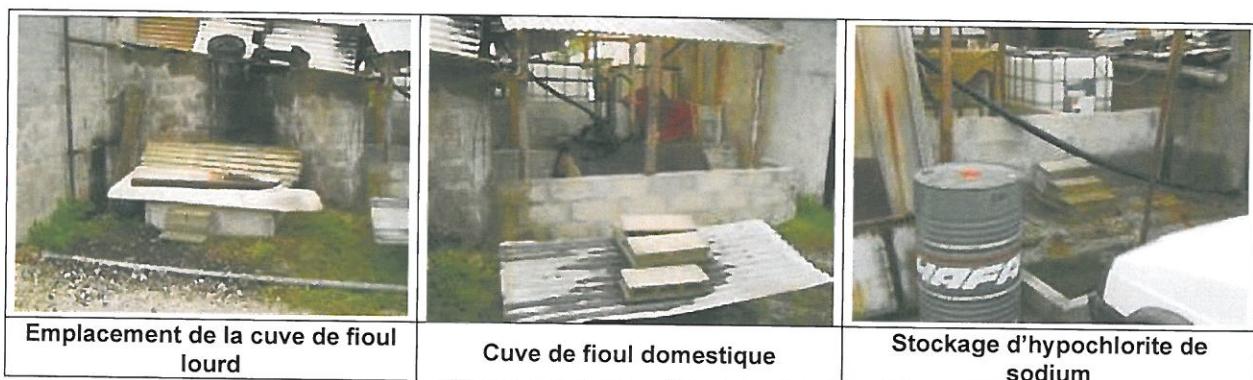
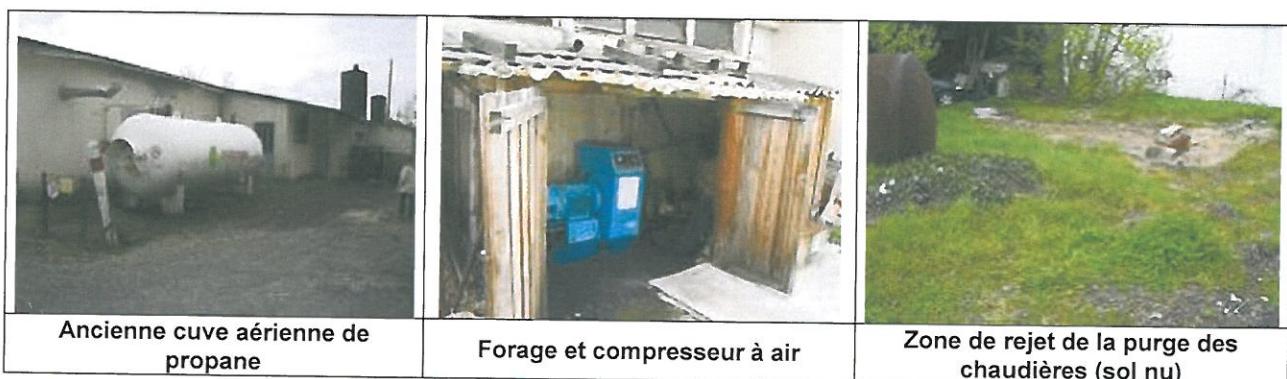
- Une canalisation provenant du bâtiment longe en surface la zone des cuves de fioul et finit sur une zone enherbée devant le hangar au Nord-Ouest. Les eaux qui se déversent en surface (sol nu) avec un très faible débit correspondent à la purge des installations de la blanchisserie. Une seconde purge provenant de la chaudière est présente à l'extérieur au droit du coin Nord-Ouest du bâtiment, à proximité de la cuve de fioul lourd. Les eaux qui sont rejetées en faible quantité s'infiltrent dans le sol. Une irrigation est présente sur les eaux stagnantes à la sortie de la purge.

- **D'évacuer, par une société compétente, les résidus de fioul contenu dans le bac présent devant les cuves de fioul à la date de la visite de site.** De même, **les résidus de fioul présents en fond de rétention de la cuve de fioul lourd devront être retirés et évacués par une société compétente.**
- **L'évaluation de l'étanchéité de la rétention et/ou de la cuve de fioul lourd.** Le remplacement de la rétention et/ou de la cuve serait à envisager dans le cas d'un défaut d'étanchéité pouvant être à l'origine d'un transfert de pollution vers les sols.
- **L'arrêt des rejets d'eau de purge des installations de la blanchisserie et de la chaudière,** ces derniers devant être envoyés vers le réseau d'assainissement de la commune avec un éventuel prétraitement pouvant nécessiter leur caractérisation au préalable.

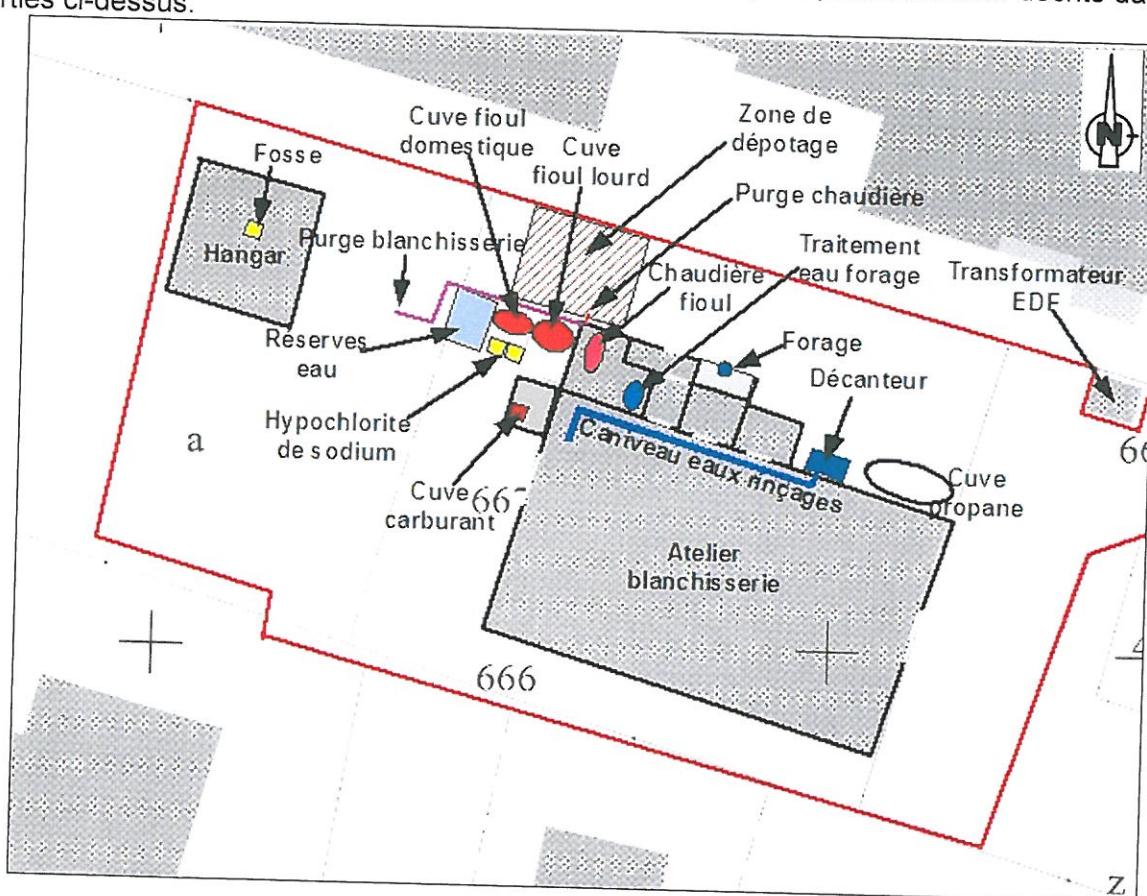
La figure qui suit localise l'ensemble des installations et les principaux éléments décrits dans les parties ci-dessus.

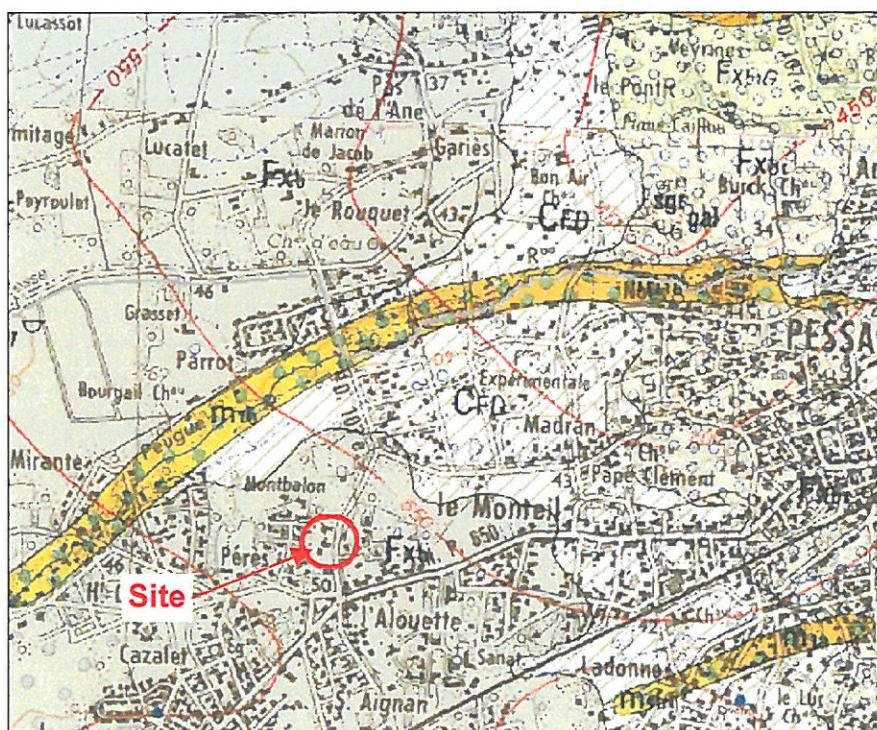
Extrait de la carte géologique de Pessac au 1/50000 (BRGM), échelle modifiée

- Remblais entre 0 et 2 m de profondeur ;
- Sables graveleux avec passées d'argiles sablo-limoneuses et graves jusqu'à environ 20 m.

L'extrait de la carte géologique de Pessac au 1/50000 et le log géologique de 2 sondages proches du site (08271X0491/T3 et 08271X0242/S3) sont présentés dans les figures qui suivent.

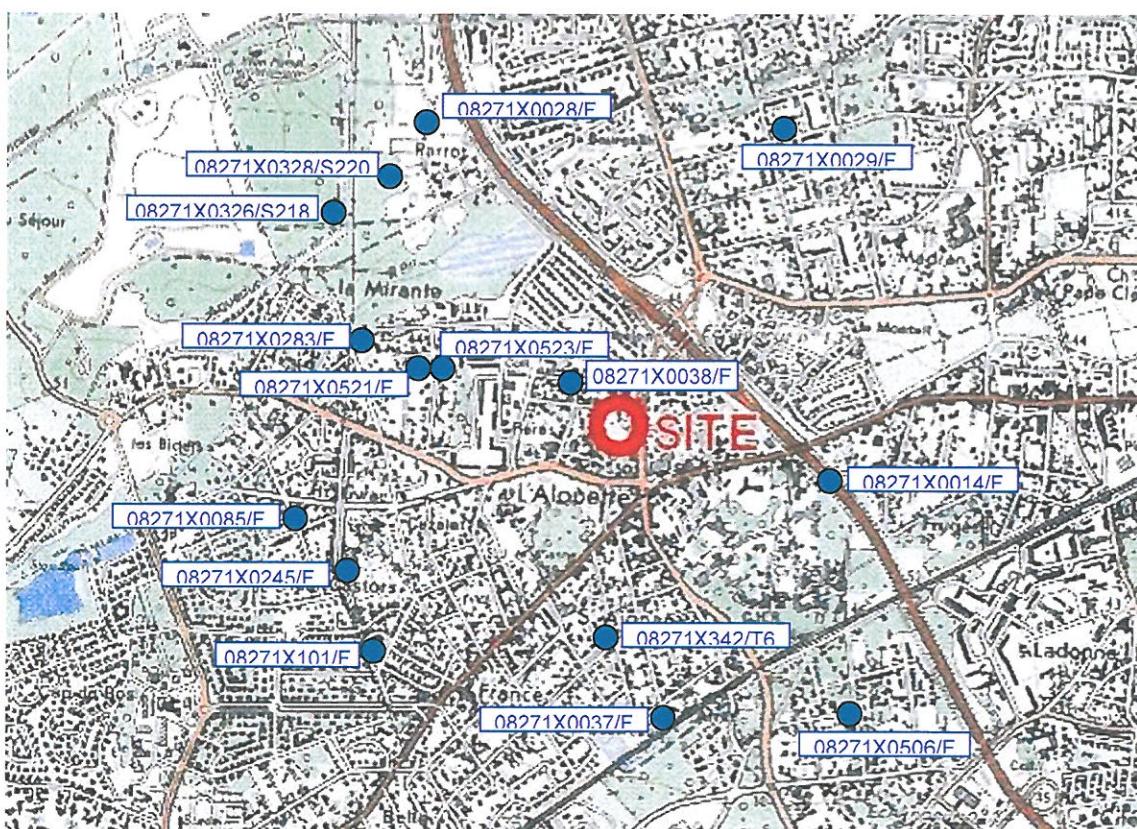
Localisation des captages d'eau souterraine à proximité du site  
(extrait carte IGN 1429E, échelle modifiée)

Le captage public d'alimentation en eau potable le plus proche du site correspond au captage de Jacob qui se trouve à environ 1,5 km au Nord-Est du site. Il est constitué de 3 forages : deux captent l'aquifère de l'Oligocène (Jacob 1bis, réf. 08271X0010 et Jacob 2, réf. 08271X0008) et l'autre capte l'aquifère de l'Eocène moyen (Jabob 3, réf. 08271X0213).

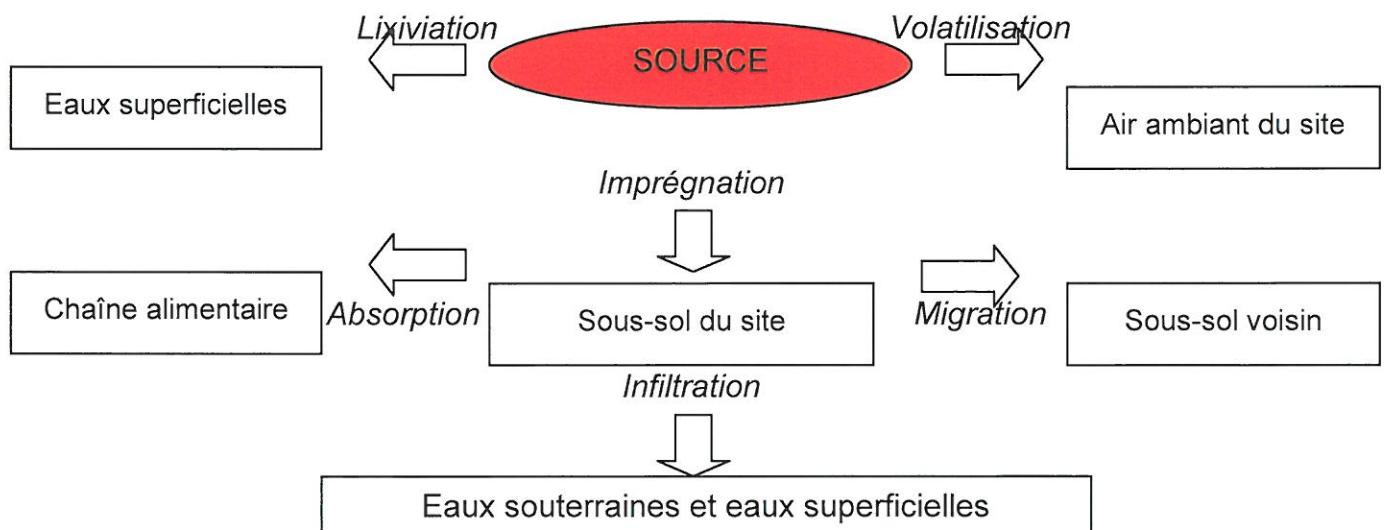
Schéma des voies de transfert potentielles sur le site :

- **Transfert sol – sous-sols** : par lixiviation, percolation, migration, ruissellement de liquides.
- **Transfert vers les eaux superficielles** : par lixiviation, percolation, écoulement, ruissellement via les eaux de pluie.
- **Transfert vers les eaux souterraines** : par lixiviation, percolation, écoulement, ruissellement via les eaux de pluie à travers le sous-sol perméable.
- **Transfert vers l'air ambiant du site** : par volatilisation de substances liquides volatiles.

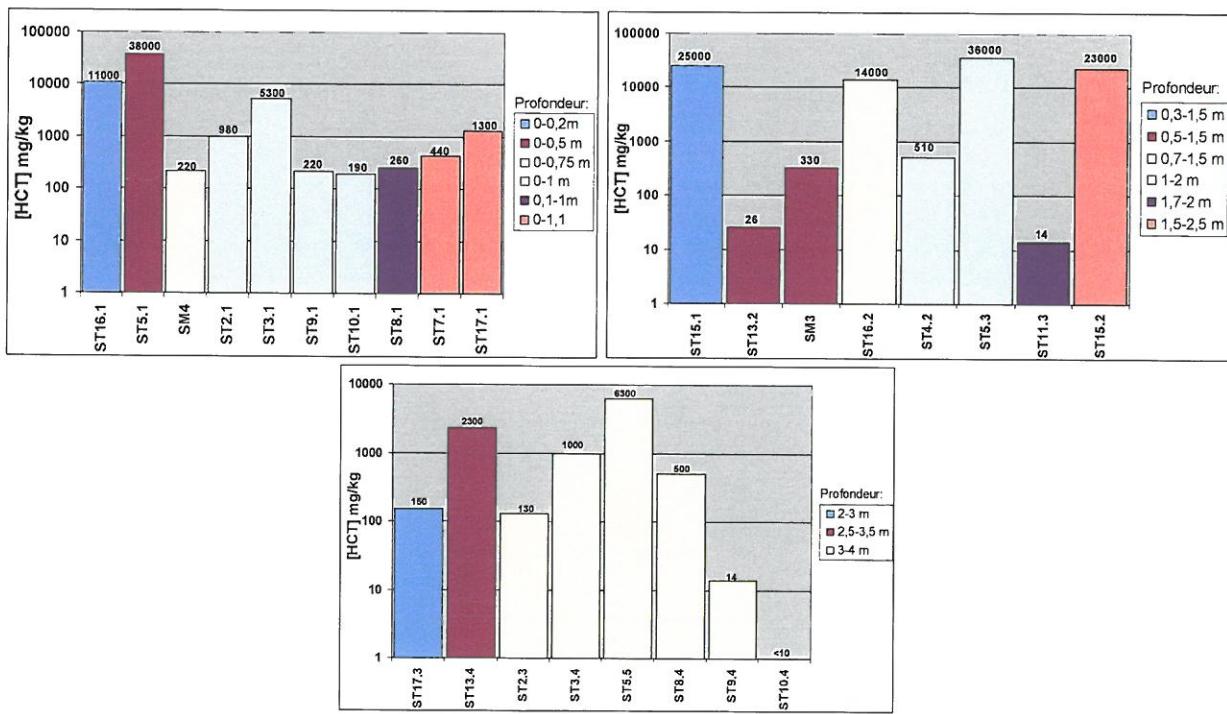
Les graphiques qui suivent représentent l'ensemble des résultats des analyses du paramètre HCT effectués sur les échantillons provenant de la zone des cuves de fioul. La contamination en HCT n'est pas répartie uniformément entre 0 et 4 m de profondeur ; des concentrations très élevées sont présentes sur des terres en surfaces mais également en profondeur en fonction des sondages.

Les concentrations les plus importantes (>10000 mg/kg) sont observées au droit des sondages ST5, ST15 et ST16, très proches de la cuve de fioul lourd. Les terres des autres sondages présentent des concentrations en HCT moins importantes mais tout de même très élevée.

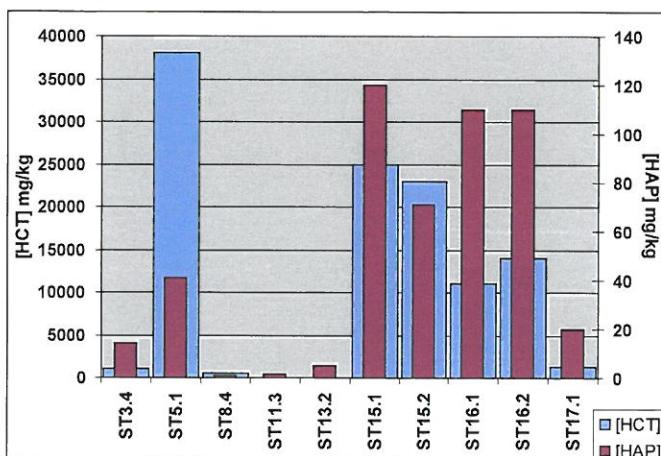
Le graphique ci-dessous représente simultanément les résultats d'analyses des paramètres HAP (somme) et HCT pour les échantillons provenant des sondages faits dans la zone des cuves de fioul. L'ensemble des échantillons ayant une concentration élevée en HCT possède également une forte concentration en HAP (somme). Il n'apparaît pas de corrélation quantitative mais la présence de HAP à des concentrations élevées semble être associée à une concentration élevée en HCT.

Enfin, en plus des concentrations élevées en HCT et HAP, les sondages ST5 et ST16 présentent des traces de BTEX sur les terres superficielles les plus odorantes (échantillons ST5.1 et 16.1)

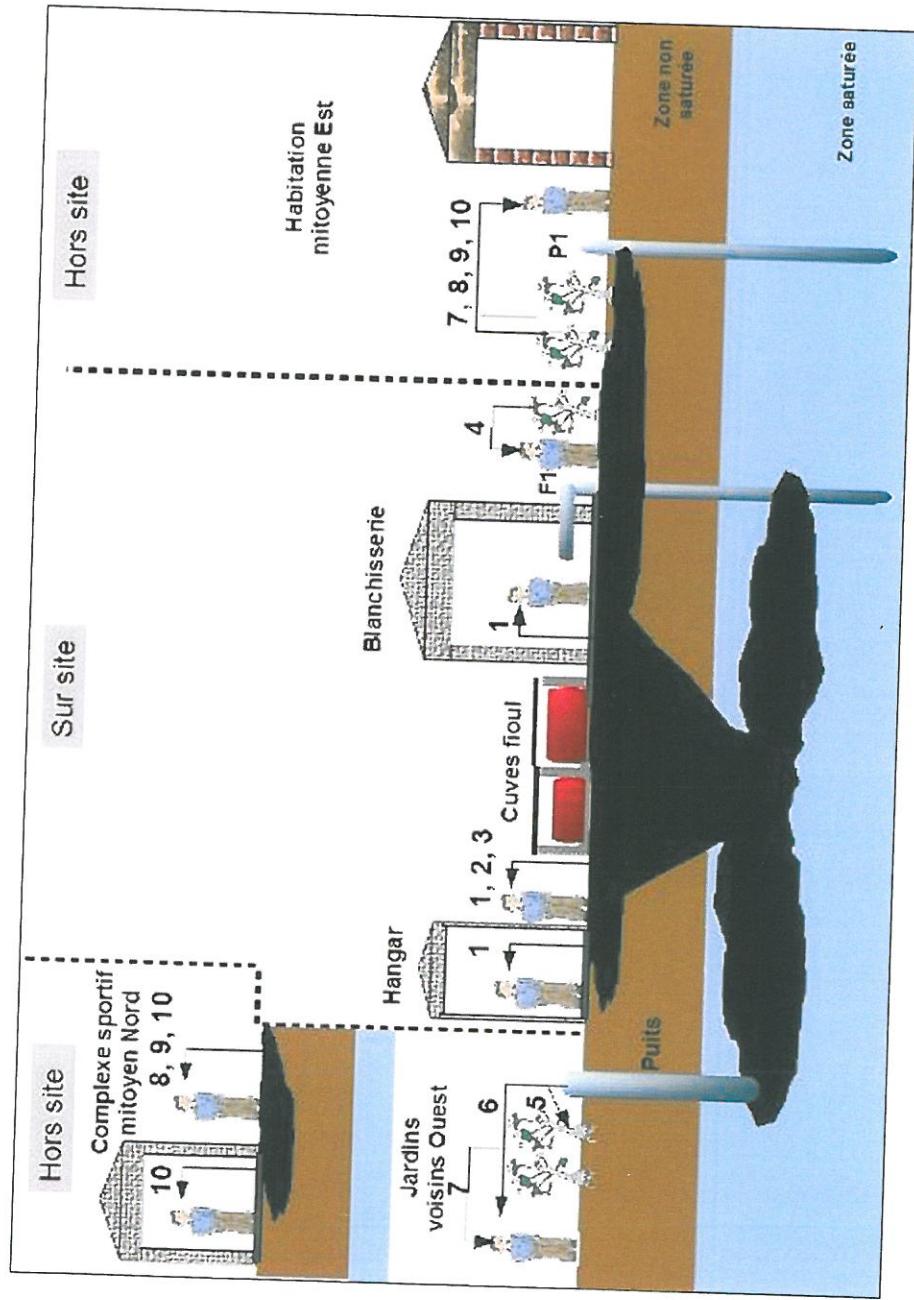
## Schéma conceptuel

Voies d'exposition sur site	
1	Inhalation gaz des sols
2	Contact cutané sols
3	Ingestion, contact cutané et inhalation poussières
4	Ingestion de végétaux
Voies d'exposition hors site	
5	Appart eau nappe libre
6	Ingestion, contact cutané et inhalation eau nappe
7	Ingestion de végétaux
8	Contact cutané sols
9	Ingestion, contact cutané et inhalation poussières
10	Inhalation gaz des sols
